**DIAGNÓSTICO TÉCNICO No. DI - 2828**  
**COORDINACION DE EMERGENCIAS**  
**EVENTO No. 56711**

DIRECCIÓN:	Transversal 2A # 18A - 30 Sur	ÁREA DIRECTA:	800 m <sup>2</sup>				
BARRIO:	Urbanización Villa Verde	POBLACIÓN ATENDIDA:	7				
UPZ:	33 Sosiego	FAMILIAS	2	ADULTOS	3	NIÑOS	4
LOCALIDAD:	4 San Cristóbal	PREDIOS EVALUADOS	2

En el costado sur de la Urbanización Villa Verde, se observa una ladera con pendiente mayor a 45 grados conformada por capa vegetal, que cubre material arcilloarenoso, en la cual se presentó un deslizamiento traslacional de aproximadamente 60m<sup>3</sup>, que afectó parcialmente la ladera y dos viviendas (Casas 174 y 175) de la urbanización, localizadas en la parte baja del deslizamiento .

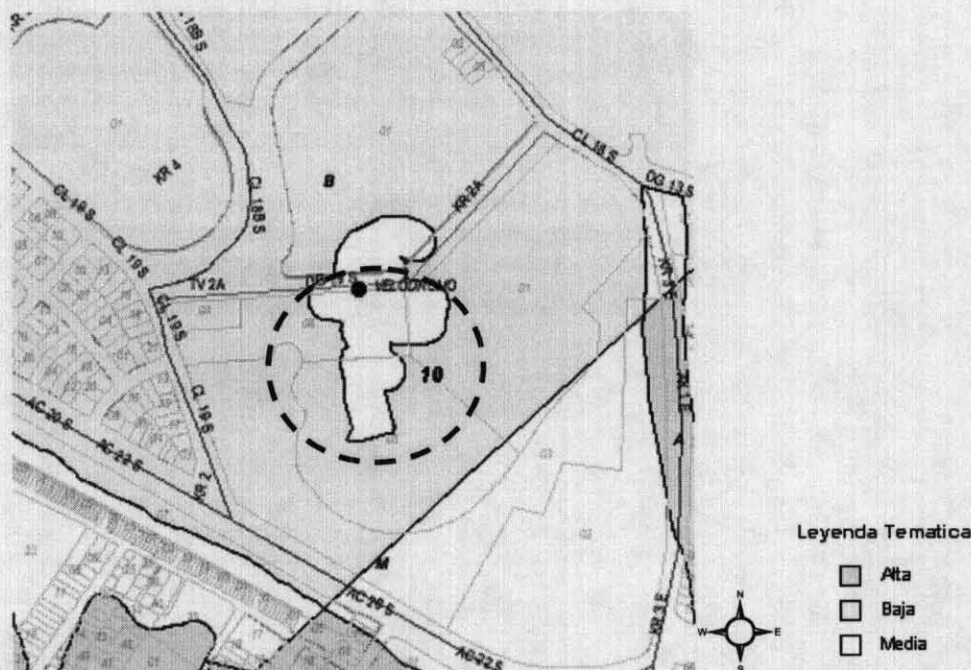
- De acuerdo con el Plano Normativo No. 3 (Amenaza por Remoción en Masa) del Decreto 190 de 2004 (Compilación del Plan de Ordenamiento Territorial de Bogotá – POT), el sector donde se desarrolló la Urbanización Villa Verde presenta un nivel de amenaza baja y media por Fenómenos de Remoción en Masa.

**Figura No. 1.** Localización de la Urbanización Villa Verde dentro del Plano Normativo No. 3 de Amenaza por Remoción en Masa del POT, en donde se observa que presenta afectación por amenaza baja y media por Fenómenos de remoción en masa.

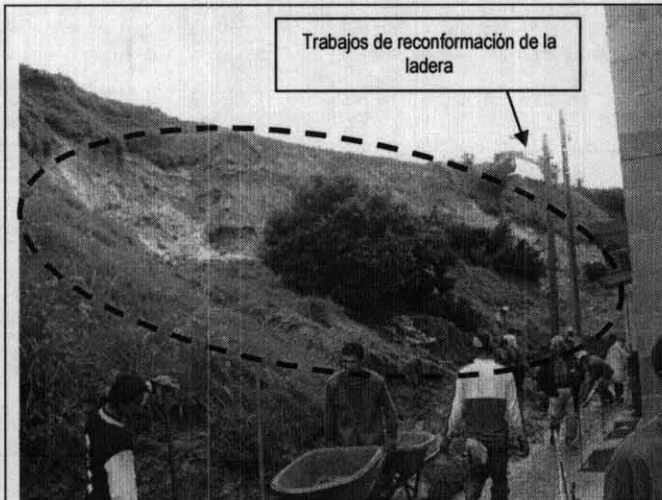
El deslizamiento fue generado posiblemente por la saturación y pérdida de resistencia de los materiales que conforman la ladera; dicha saturación se produjo entre otras cosas por las intensas lluvias precedentes, así como, por la falta de mantenimiento de las cunetas o zanjas de coronación localizadas en la parte alta de la ladera que sirve como sistema de manejo de aguas.

Fotografía 1. Panorámica del deslizamiento, donde se observan los trabajos que se están adelantando por la constructora en el sitio afectado.

- Teniendo en cuenta lo anterior, se recomienda a los responsables realizar en el corto plazo las obras de estabilización del sector afectado, las cuales deben ser definidas por personal idóneo.
- Evacuar temporalmente las Casas 175 y 174 de la Urbanización Villa Verde, hasta que realicen las obras de estabilización pertinentes y la reparación de los daños en las viviendas por parte de los responsables.
- Establecer por parte de la Subdirección de Control de Vivienda del Departamento Técnico Administrativo del Medio Ambiente –DAMA si es de su competencia adelantar acciones de verificación de la existencia de las obras de mitigación para la urbanización, y si es el caso, realizar las gestiones pertinentes.

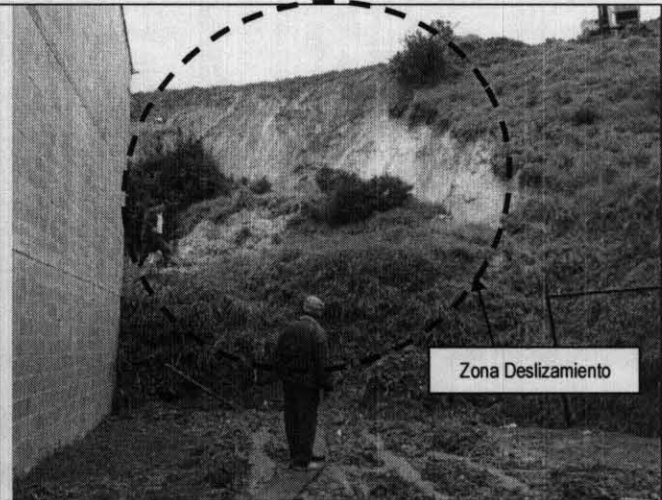
Fotografía 2. Vista del sector occidental del deslizamiento.

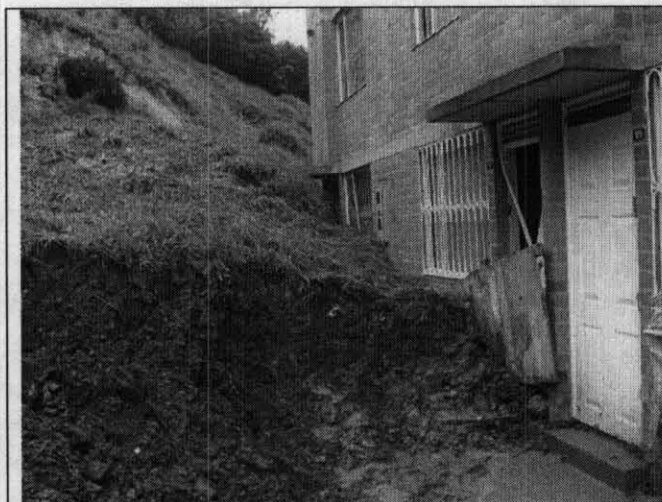
Fotografía 3. Detalle de las dos viviendas afectadas por el deslizamiento.

#	NOMBRE (Cabeza Hogar)	DIRECCIÓN	TELÉFONO	P	A	N	DAÑOS EN VIVIENDA
1	Henry Duarte Cagua/ Maibleydi Ramirez	Transversal 2A # 18A - 30 Sur, Casa 175	2073167	4	2	2	Grietas en muros de fachada y deformaciones en la puerta de acceso a la vivienda.
2	Hermelinda Oliveros de Rodríguez	Transversal 2A # 18A - 30 Sur, Casa 174	2073168	3	1	2	Grietas en muros de fachada y deformaciones en la puerta de acceso a la vivienda.

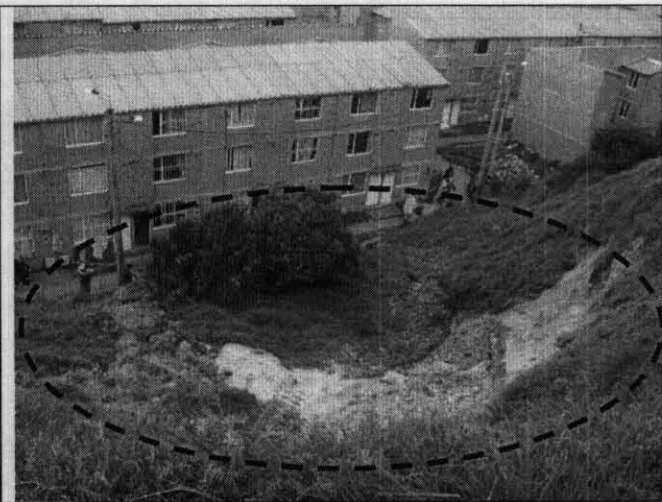
Fotografía 4. Vista del deslizamiento, desde la parte alta de la ladera.

El deslizamiento puede volverse retrogresivo y afectar una mayor área y por lo tanto más viviendas de la urbanización.

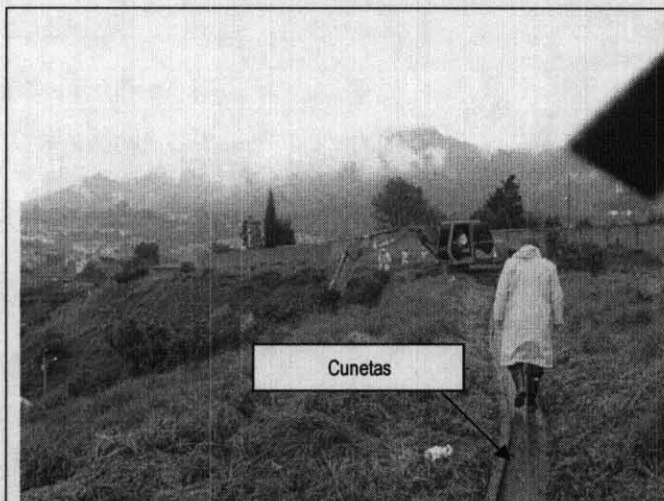
Fotografía 3. Visita de la parte superior de la ladera, en donde se observa las cunetas que ya han sido limpiadas.

Al momento de la visita la constructora había realizado la limpieza de las cunetas y estaba retirando material superficial de la parte alta de la ladera y en la parte baja estaban realizando excavaciones para realizar un muro en gaviones; dichas acciones estaban realizándose por recomendación de la empresa que efectuó el estudio geotécnico del sitio

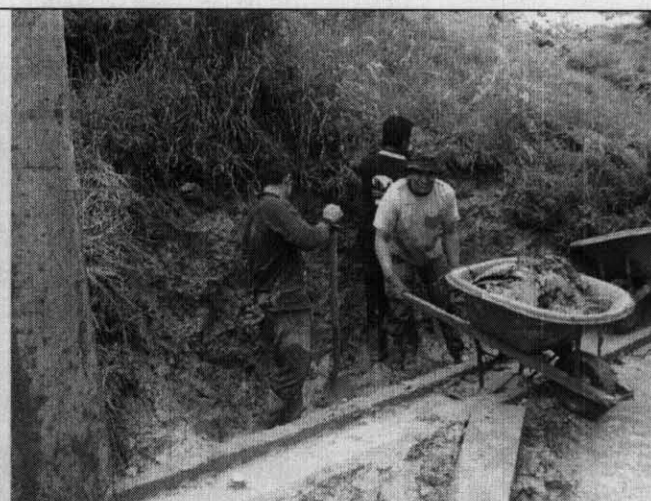
Fotografía 4. Labores de excavación para colocar el muro en gaviones.
