DIRECCIÓN DE PREVENCIÓN Y ATENCIÓN DE EMERGENCIAS

**DIAGNÓSTICO TÉCNICO No. DI - 2836**  
**COORDINACION DE EMERGENCIAS**  
**(Evento No. 58270)**

DIRECCIÓN:	Transv. 16F Bis B # 49A-66 sur	ÁREA DIRECTA:	500 m <sup>2</sup>		
BARRIO:	Socorro III sector	POBLACIÓN ATENDIDA:	5		
UPZ:	54 - Marruecos	FAMILIAS	1	ADULTOS	3
LOCALIDAD:	18 - Rafael Uribe Uribe	PREDIOS EVALUADOS	1	NIÑOS	2

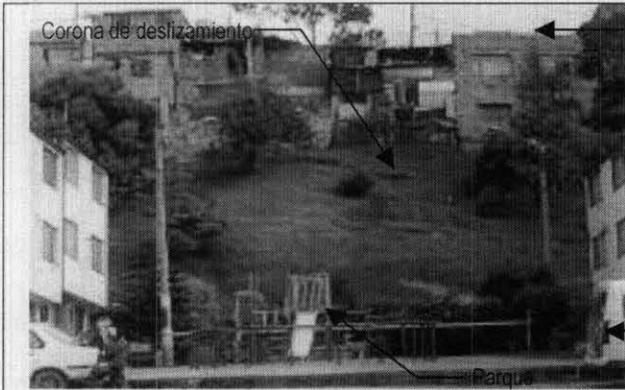
En frente de la base del talud hacia su costado oriental se tiene un parque infantil (Foto 1) en el cual se dio restricción de uso y se aisló con cinta de balizaje debido a la presencia de grietas y escarpes de falla que evidencian el riesgo que existe sobre las personas que frecuentan este sitio.

Foto 1. Panorámica talud inestable costado oriental.

- Mantener la restricción parcial de uso del parque infantil y de la Diagonal 49 B sur del conjunto residencial "La Vega de San Francisco", hasta tanto se garantice la estabilidad general del talud ubicado en el costado sur con la implementación y/o mantenimiento de las obras adecuadas.

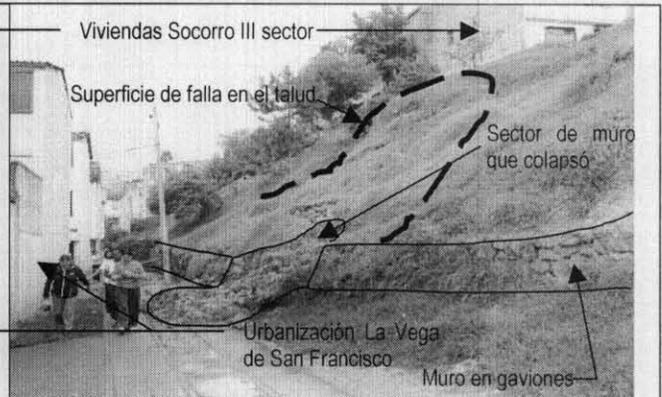
El volumen de material inestable es de aproximadamente 30 m<sup>3</sup>, el cual generó empujes y deformaciones a lo largo del muro en gaviones de 2.0 metros de altura (Véase Foto 4), que se localiza en la parte inferior del talud afectado; por lo que se presentó el colapso de un tramo del muro, generando un volumen aproximado de 4 m<sup>3</sup>, el cual dispuso sobre la Diagonal 49 B sur con Transversal 16 F bis B; afectando parcialmente el tránsito peatonal por la misma.

Foto 2. Falla estructura de contención en gaviones.

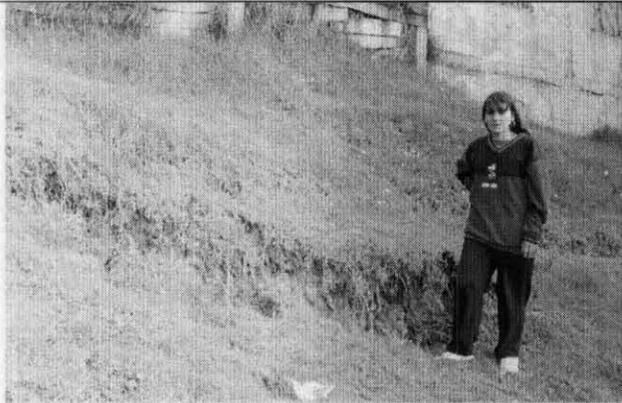
Se produjeron 2 fallas en un talud de pendiente media a alta, de aproximadamente 10 metros de altura, en una longitud de 50 metros, conformado por materiales de relleno dispuestos a media ladera, provenientes de las explanaciones realizadas para el emplazamiento de viviendas ubicadas en la parte alta del talud, donde se localiza el barrio Socorro III sector (Véase Foto 1), los espesores del relleno son variables y se encuentran cubriendo materiales de tipo arcilloso. En todo el talud se evidencian procesos de inestabilidad como son: agrietamientos y escarpes de falla con desplazamientos verticales de hasta 70 cm (Véase Foto 3).

El mecanismo de falla del talud es de tipo rotacional y las causas que posiblemente desencadenaron el proceso se asocian al desarrollo antitécnico de un antiguo corte minero para extracción de arcillas, la disposición a media ladera de materiales de relleno provenientes de la adecuación del terreno para la construcción de las viviendas ubicadas en la parte alta del talud y a la saturación de los materiales con aguas de escorrentía, debido a la falta de un manejo adecuado de las mismas.

Foto 3. Coronas y escarpes de deslizamiento además de agrietamientos en el talud.

- Implementar en el talud las obras y/o mantenimiento adecuado en el corto plazo, bajo la supervisión de personal idóneo, por lo cual se recomienda a la Subdirección de Control de Vivienda del DAMA, llevar a cabo las acciones necesarias dentro de su competencia, para verificar que las obras de protección del talud sur del conjunto residencial "La Vega de San Francisco" cumplan con especificaciones técnicas adecuadas, de tal forma que se garantice la estabilidad general de la ladera durante toda la vida útil del Conjunto.

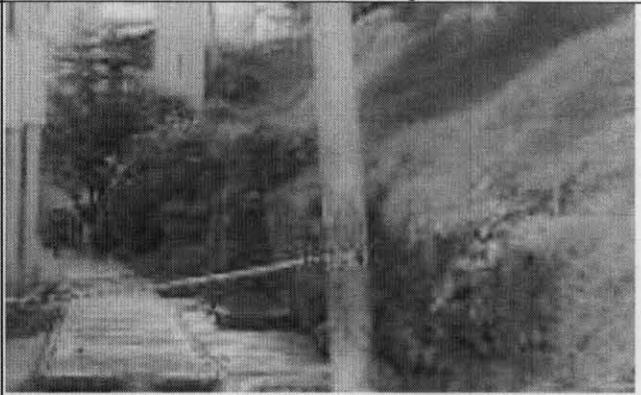
Foto 4. Deformaciones en el muro de contención en gaviones

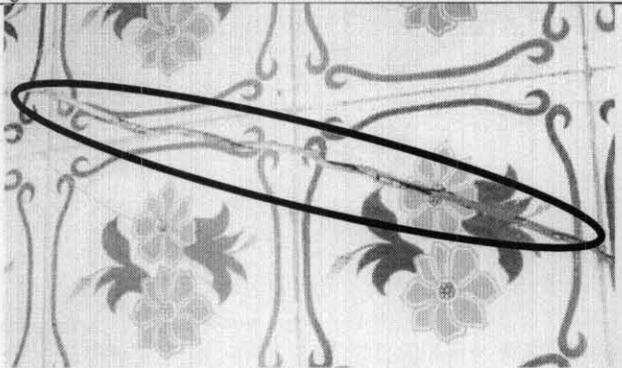
agrietamientos en pisos y muros (Véase Foto 5); además de la separación del andén y el muro exterior de la parte posterior y que es adyacente al talud afectado(Véase Foto 6).

Foto 5. Agrietamiento en muros, predio Transversal 16F Bis B # 49A - 66 sur

- Adelantar por parte de los habitantes del barrio Socorro III sector ubicados en la Diagonal 49 D sur con Transversal 16 F Bis B el monitoreo de los agrietamientos que presentan las viviendas, reportando oportunamente a esta entidad buscando establecer en que momento se puede ver comprometida su estabilidad y habitabilidad.

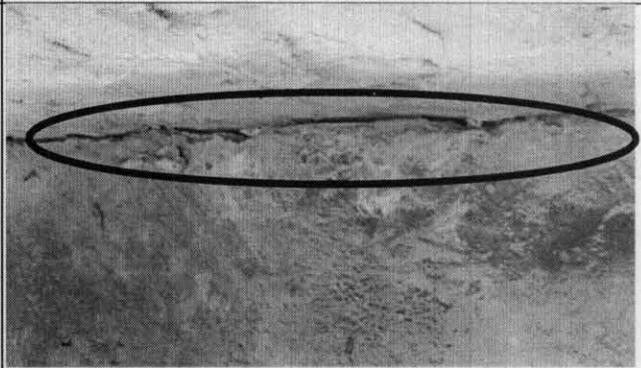
Foto 6. Separación entre muro y andén, predio Transversal 16F Bis B # 49A - 66 sur
