DIRECCIÓN DE PREVENCIÓN Y ATENCIÓN DE EMERGENCIAS

**DIAGNÓSTICO TÉCNICO No. DI - 2838**  
**SUBDIRECCIÓN DE EMERGENCIAS**  
**RADICADO FOPAE No. 1-03839**

El presente diagnóstico corresponde a la visita técnica realizada por personal de la Dirección de Prevención y Atención de Emergencias – DPAAE, el día 26 de Mayo de 2006, al barrio El Dorado, a la altura de la Transversal 8 Este No. 0-38, de la Localidad de Santa Fe.

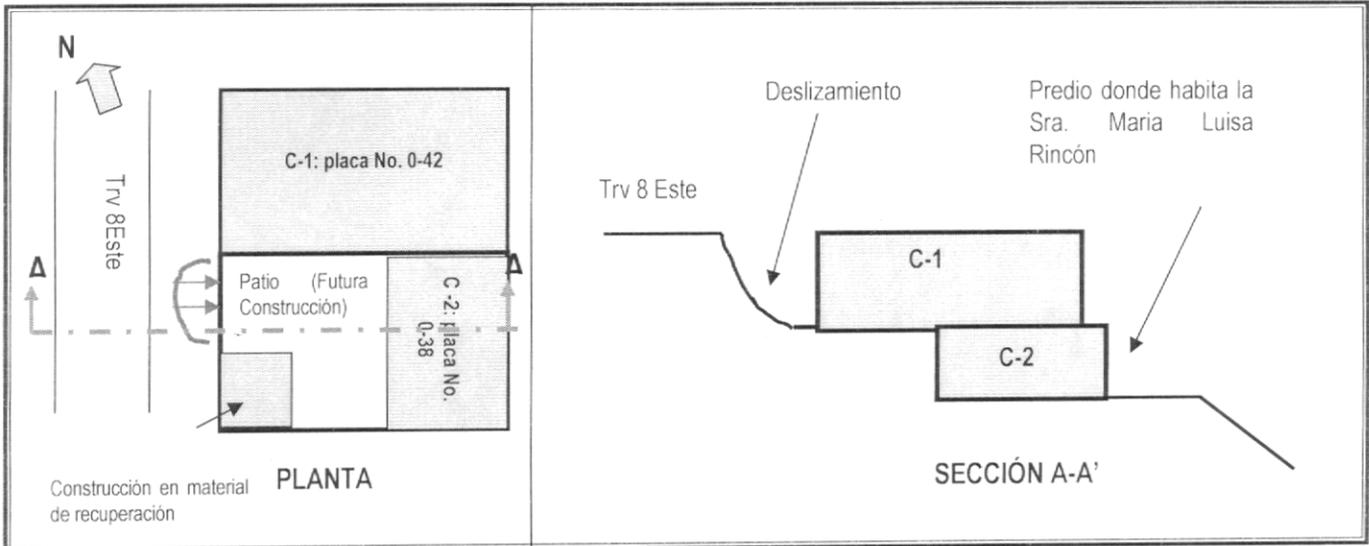
Esquema 1 Ubicación del predio afectado.

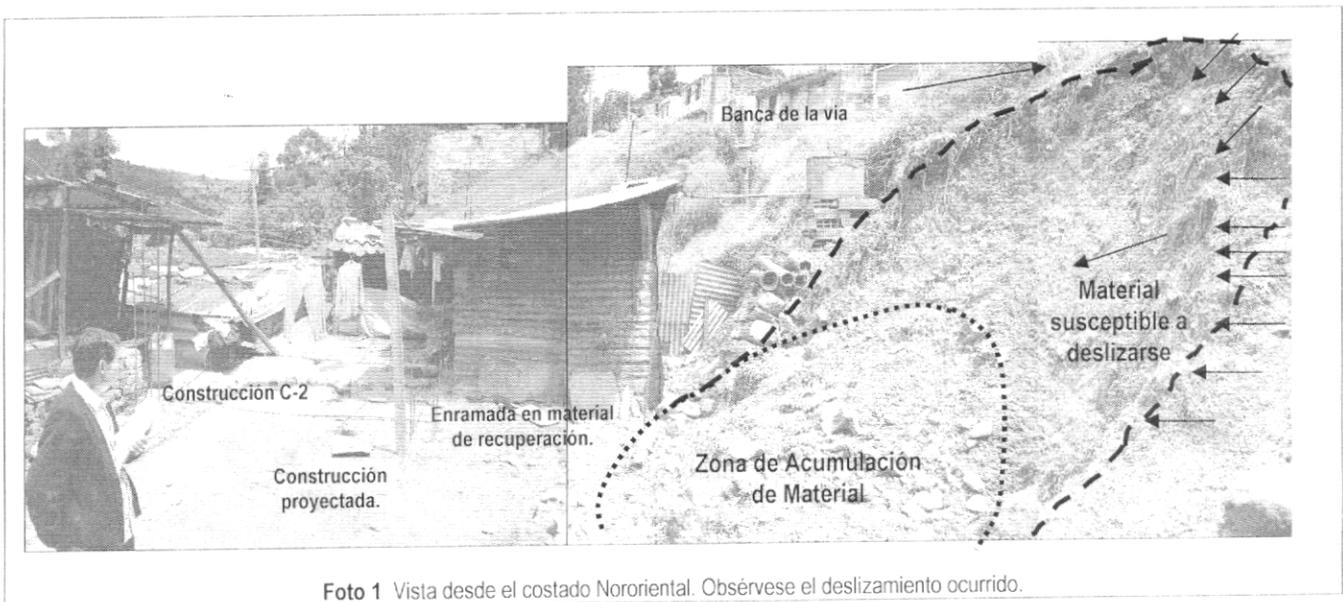
La zona inspeccionada presenta desprendimientos puntuales de suelos y deslizamientos rotacionales de mediana magnitud que involucran materiales superficiales de depósitos coluviales, suelos residuales y niveles superiores de arcillolitas que conforman las formaciones litológicas presentes; el predio identificado con nomenclatura Transversal 8 Este No. 0-38 (C-2) donde habita la familia de la Sra. Maria Luisa Rincón, contiguo a la pata de un talud de corte y al predio ubicado en la con placa No. 0-42 (C-1). El talud de corte fue realizado para el emplazamiento de las vivienda mencionada, por lo cual se ve comprometida la habitabilidad de la vivienda debido a la caída de material y la estabilidad de la banca de la vía ubicada en la parte superior del talud. (véase Fotografía 1 y esquema).

La inspección visual permitió apreciar que hacia la parte superior del mencionado talud de corte se presentó un proceso de remoción en masa de tipo deslizamiento rotacional, que involucró un área cercana a los 12 m<sup>2</sup> y un volumen de 2.0 m<sup>3</sup>. El material deslizado se acumuló en la parte baja del talud, contiguo a la zona del patio del predio donde habita la Sra. Maria Luisa Rincón, (véase Fotografías 1). Por lo anterior, la estabilidad y habitabilidad del predio mencionado no se encuentra comprometida ni a corto ni a mediano plazo.

La vivienda donde habita la Sra. Maria Luisa Rincón, está conformada por un patio, una construcción en material de recuperación y una construcción en mampostería sin confinar con techo en teja de zinc, la cual está a un nivel mas bajo que el patio. Ninguna de las construcciones (C1 y C2) está afectada actualmente por el deslizamiento (Véase Fotografía 1).

Foto 1 Vista desde el costado Nororiental. Observese el deslizamiento ocurrido.

- Retirar la masa deslizada, depositada en la parte inferior del talud, con el fin de permitir, en caso de nuevos deslizamientos, acumulación del material deslizado sin que se afecte la vivienda.

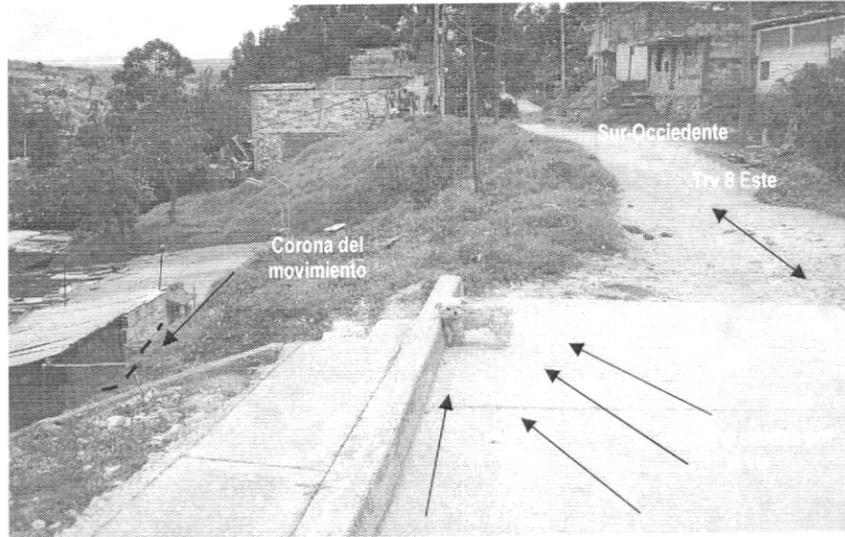
Entre las causas que generaron el deslizamiento se encuentra la saturación de los materiales que conforman el talud, ésta condición es producto de las lluvias presentadas en la zona, y que conllevan a un aumento en la presión de poros y pérdida de resistencia y rigidez de los materiales. Adicionalmente, las actividades antrópicas realizadas para el emplazamiento de una futura edificación (actual zona de patio) mediante cortes en la pata del talud, sin la ejecución de obras de contención, así como la falta de obras de drenaje para manejar la escorrentía generada sobre el mismo (Véase Fotografía 2).

El material que conforma el talud es un material suelto, que evidencia la posibilidad de futuros desprendimientos, que puedan afectar la banca de la vía, la construcción en material de recuperación y la construcción C-1 (Véase Fotografías 1 y 2).

Foto 2 Vista desde la parte superior de la banca. Evidencia la Fotografía la falta de obras de drenaje en la banca de la vía.

- Oficiar a la Alcaldía Local de Santa Fe y al Instituto de Desarrollo Urbano de Bogotá, para que desde su competencia, establezcan el responsable y/o responsables que deben realizar el mantenimiento y/o las obras que garanticen la estabilidad geotécnica de la banca que hace parte de la transversal 8 Este.
