DIRECCIÓN DE PREVENCIÓN Y ATENCIÓN DE EMERGENCIAS

DIAGNÓSTICO TÉCNICO No. DI - 2844
SUBDIRECCION DE EMERGENCIAS
EVENTO No. 57778

DIRECCIÓN:	Calle 50 A Sur No. 11D-16	ÁREA DIRECTA:	15000 m ²				
BARRIO:	El Consuelo	POBLACIÓN ATENDIDA:	133				
UPZ:	54 Marruecos	FAMILIAS	20	ADULTOS	77	NIÑOS	56
LOCALIDAD:	18 Rafael Uribe	PREDIOS EVALUADOS	13

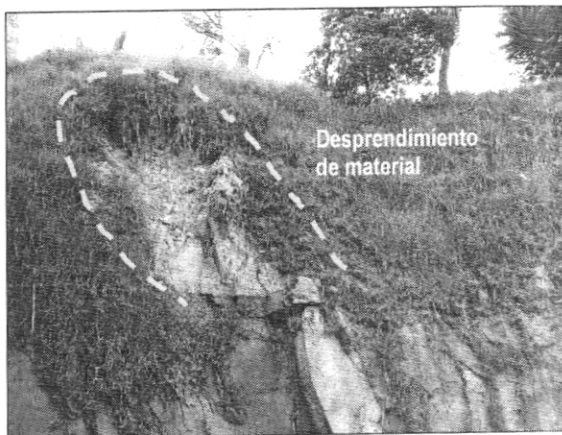
El material deslizado está conformado por suelo residual de textura areno – limosa, producto de la meteorización de las areniscas de la Formación Regadera (Ter) (Fotografía 1 y 2) constituyendo un volumen cercano a un (1) m³ que se acumuló en la parte baja del talud, patio trasero del predio en mención (Fotografía 3).

Fotografía 1. Zona de desprendimiento de material en el predio donde habita la Sra. Diana Patricia Cortés

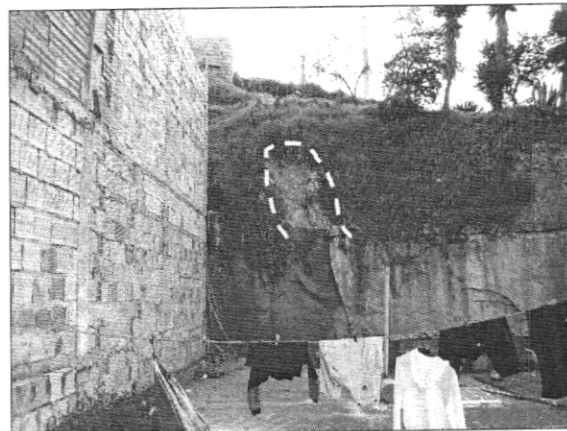
Fotografía 2. Relación de la vivienda con el talud. Predio donde habita la Sra. Diana Patricia Cortés.

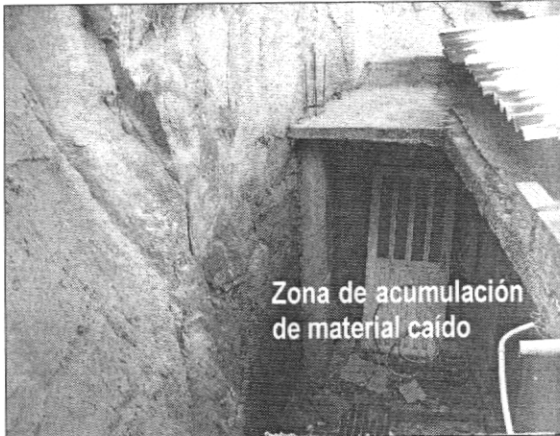
Zona de acumulación
de material caído

Fotografía 3. Patio ubicado en la parte trasera del predio donde habita la Sra. Diana Patricia Cortés

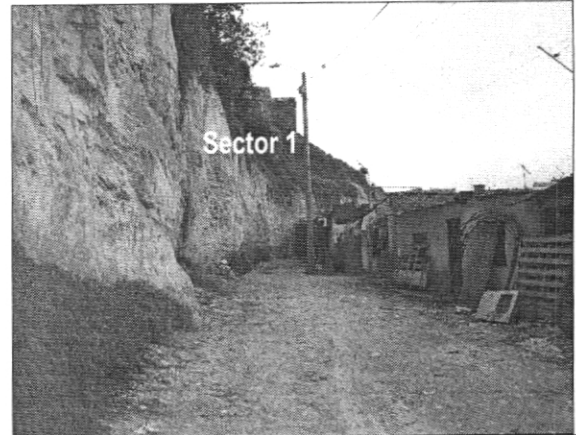
Sector 1

Fotografía 4 Limite Norte del Sector 1.

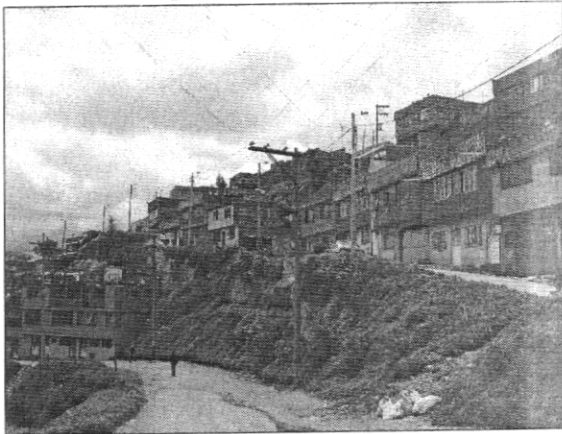
El primer sector corresponde a la zona limitada por la Calle 50B Sur, la vivienda de dirección calle 50 A Sur No. 11B-02, la vivienda localizada en la calle 50 B Sur No. 11B-30 y el talud ubicado en el costado posterior a las viviendas, en este sector se encuentra incluido el predio de la Sra. Diana Patricia Cortes, mencionado anteriormente (Fotografía 5).

En el talud que delimita el sector 1, se está presentado desprendimientos de suelo, y en forma leve, descascaramiento de la arenisca, materiales que se están depositando en la parte posterior de las viviendas adyacentes al talud. Las viviendas que pueden ser afectadas por el fenómeno de remoción son 11, las cuales se mencionan a continuación la tabla 1.

Fotografía 5. Sector 1. El talud que presenta desprendimientos de suelo está localizado en la zona posterior de las viviendas

- Se ratifica la recomendación dada en el Diagnóstico DI-2439 en lo referente a Incluir en la Base de Datos de Sitios Críticos por Fenómenos de Remoción en Masa para intervención por parte de la DPAE o el Fondo de Desarrollo Local de Rafael Uribe Uribe a través de la realización de diseños y ejecución de obras de mitigación del riesgo a lo largo del corredor de unos 30 o 40 ml en la parte inferior de la Calle 50B Sur entre carrera 11C y 11D. y ampliar la inclusión en la base de datos de sitios críticos a través de la realización de diseños y ejecución de obras de mitigación del riesgo a lo largo del talud correspondiente al sector 1.

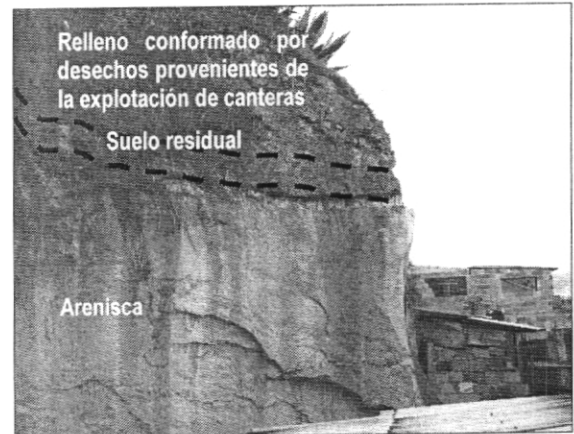
Relleno conformado por
desechos provenientes de
la explotación de canteras

Suelo residual

Arenisca

Fotografía 6. Litología observada en el Sector 1.

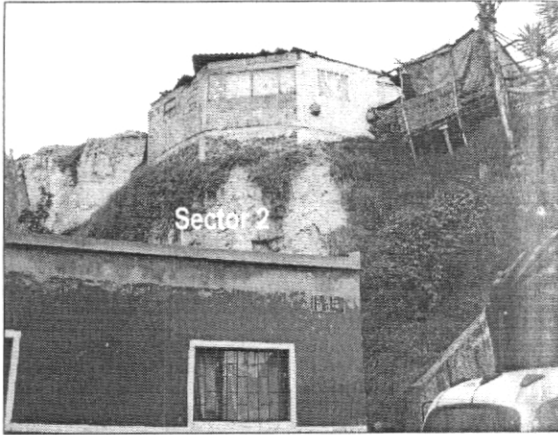
El segundo sector está delimitado por la Diagonal 50B Sur, por la zona de acceso a la parte alta de la Calle 50B Sur y la vivienda ubicada en la calle 50 B Sur No. 12A - 24 (Fotografías 7 y 8), se caracteriza por presentar mayor degradación de la arenisca y arcillolita, al igual que una mayor fracturación del macizo, lo que genera una mayor susceptibilidad a la caída de bloques en la vivienda que se encuentra en la parte baja del talud, de nomenclatura Calle 50 A Bis Sur No. 11D-31 (Fotografías 7 y 8), así como la pérdida de estabilidad por desconfinamiento del piso de cimentación y habitabilidad de la vivienda localizada en la parte superior del talud, donde habita la Sra. Cecilia Guerrero, con nomenclatura Carrera 12 N. 50 05 Bis Sur, por lo anterior y teniendo en cuenta la degradación de la roca que conforma el escarpe, se considera que éstas viviendas tienen comprometida su habitabilidad en el mediano plazo. A continuación, en la Tabla 2, se relacionan dichos predios.

Fotografía 7. Sector 2: En la parte alta Vivienda donde habita la Sra. Cecilia Guerrero.

- Mantener monitoreo de la evolución del talud correspondiente al sitio 2.
- Realizar el mantenimiento de los predios ya reubicados que se localizan en la parte superior el talud afectado, el cual debe incluir el perfilado del material de relleno localizado en la parte superior del talud y el retiro de bloques susceptibles al desprendimiento.

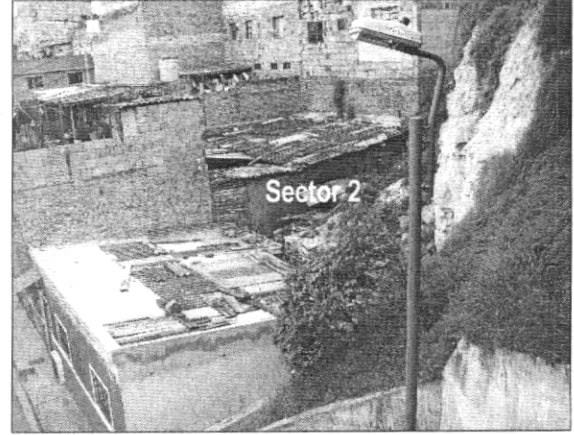
Fotografía 8. Sector 2 Vivienda localizada en la Calle 50 B Sur No. 12 A-24 comprometida en la parte baja del talud (costado lateral)
