DIRECCIÓN DE PREVENCIÓN Y ATENCIÓN DE EMERGENCIAS

DIAGNÓSTICO TÉCNICO No. DI – 2846
SUBDIRECCION DE EMERGENCIAS
(EVENTO No. 57753)

El presente diagnóstico corresponde a la visita técnica realizada por personal de la Dirección de Prevención y Atención de Emergencias – DPAAE, el día 7 de Junio de 2006, al barrio Atenas Sur Oriental, a la altura de la Carrera 4 Este No. 33-25 Sur, Localidad de San Cristóbal.

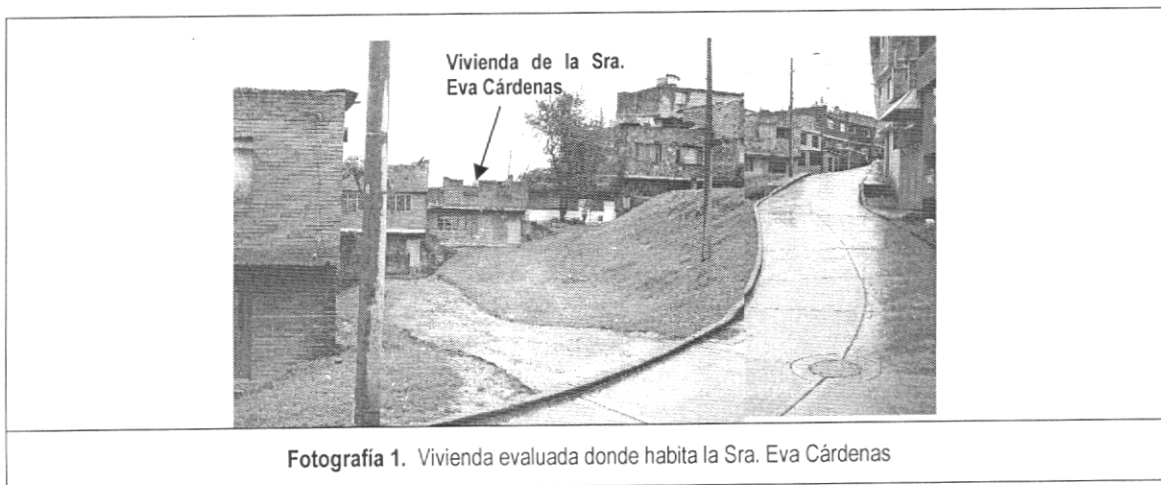
La evaluación visual de la vivienda ubicada en la Cra 4 Este No. 33.25 Sur permitió observar una construcción de 1 piso, en mampostería confinada, con placa de cubierta en concreto para una posible ampliación de la misma. Se observaron en el predio donde habita la Sra. Eva Cárdenas grietas diagonales en las paredes de la vivienda y en la placa de cubierta del primer piso, pero que no comprometen la habitabilidad de la vivienda en el corto plazo. (Véanse Fotografías 2 y 3)

<p>Fotografía 2. Grietas en las paredes y en placa de cubierta, asociadas a problemas de asentamientos en la vivienda donde habita la Sra. Eva Cárdenas</p>	<p>Fotografía 3. Grietas diagonales en las paredes de la vivienda, asociadas a problemas en la cimentación de la vivienda donde habita la Sra. Eva Cárdenas.</p>

- Para establecer la capacidad y desempeño de la construcción existente, de propiedad de la Sra. Eva Cárdenas, es necesario adelantar un estudio detallado del conjunto suelo estructura que permita establecer la causa detonante de los daños, el cual debe determinar el tipo de intervención que debe implementarse a la edificación para llevarla a los niveles de seguridad requeridos de acuerdo con las Normas Colombianas de Diseño y Construcción Sismo Resistente NSR-98. Este estudio debe ser adelantado por el propietario del inmueble.
