DIRECCIÓN DE PREVENCIÓN Y ATENCIÓN DE EMERGENCIAS

**DIAGNÓSTICO TÉCNICO No. DI - 2847**  
**SUBDIRECCION DE EMERGENCIAS**  
**(Radicado FOPAE 1- 04254)**

El presente diagnóstico corresponde a la visita técnica realizada por personal de la Dirección de Prevención y Atención de Emergencias - DPAAE, el día 27 de Mayo de 2006, al predio ubicado en la Calle 48 D Sur No 12 A - 08 del Barrio Villas del Recuerdo en la Localidad Rafael Uribe Uribe.

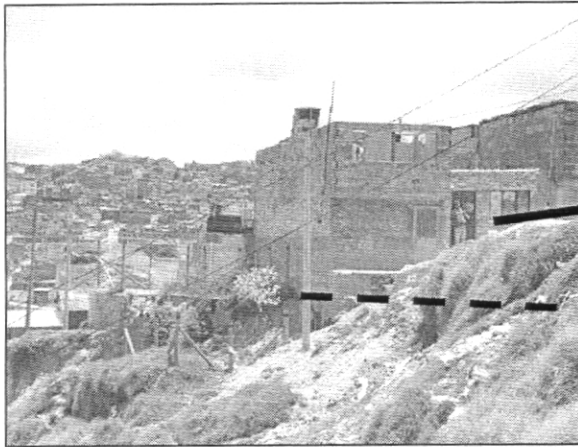
**Fotografía 1** Tomada del Concepto Técnico CT-3780, en Septiembre de 2002, aun se observan las casas vecinas en pie.

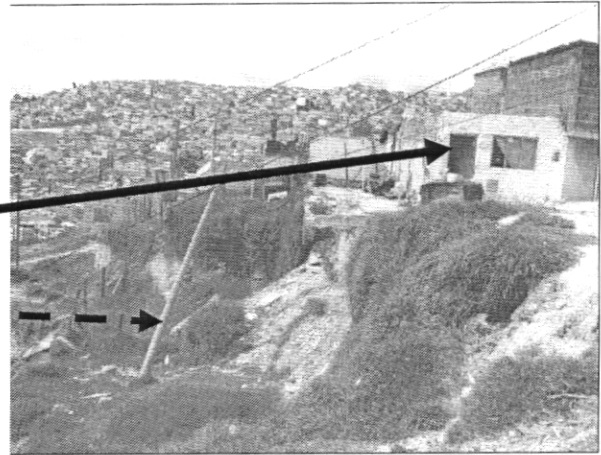
**Fotografía 2** Vivienda de la Sra. Ana Cecilia Galindo y el Sr. Luis Rodríguez, Mayo 27 de 2006. Además obsérvese adicionalmente la pérdida de verticalidad del poste de luz.

A CODENSA realizar la inspección y adelantar las medidas pertinentes para la recuperación de verticalidad y estabilidad del poste de energía afectado, ubicado en la parte inferior de la ladera cercana a la vivienda ubicada en la Calle 48 D Sur No 12 A – 08.

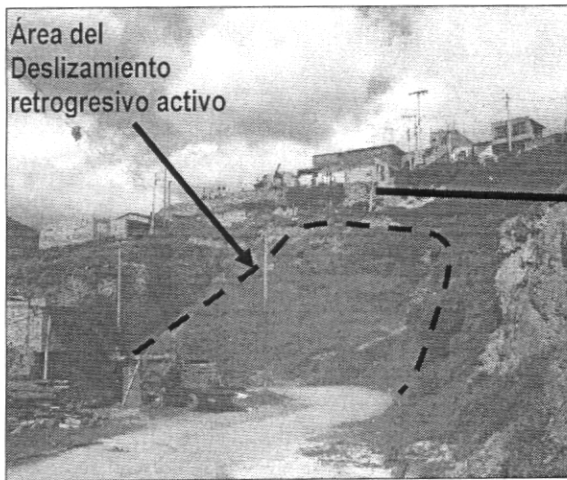
En la visita realizada se encontró una vivienda de un piso construida en mampostería, la cual ha sido afectada en su cimentación y muros por un deslizamiento de tipo traslacional <retrogresivo de la ladera ubicada en el costado sur de la vivienda. Debido a este proceso de deslizamiento que involucra la capa superficial de la ladera, se han visto afectadas otras viviendas que ya han sido evacuadas y demolidas.

**Fotografía 3** Deslizamiento en la parte baja de la vivienda de la Sra. Ana C. Galindo.

Evacuar definitivamente e incluir en el Programa de Reasentamiento de Familias Ubicadas en Zona de Alto Riesgo No Mitigable con prioridad técnica uno (1), la familia de la Sra. Ana Cecilia Galindo y a su esposo Luis Rodríguez, que habita en la Calle 48 D Sur No 12 A – 08.

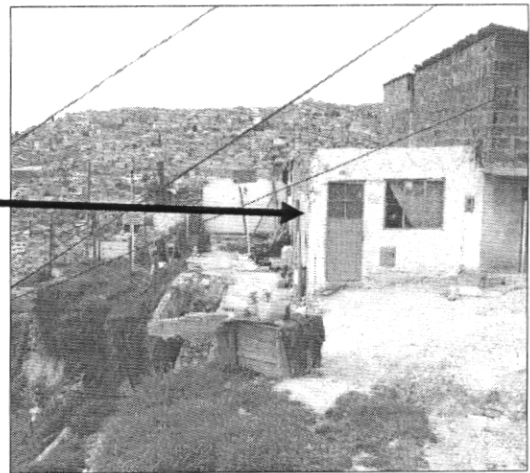
Al momento de la visita la vivienda presenta fisuras en los muros de la parte trasera de la vivienda y su cimentación se ha visto afectada debido a que las deformaciones que ha inducido el proceso de remoción en masa, han generado la pérdida de soporte del piso de la vivienda, viéndose comprometida la habitabilidad de la vivienda en el corto plazo.

**Fotografía 4** Avance retrogresivo del proceso de remoción, afectando la cimentación de la vivienda de la Sra. Ana C. Galindo.

- Colapso estructural de la vivienda de la Sra. Ana Cecilia Galindo, por pérdida de soporte en la cimentación.
- Obstrucción parcial o total de la vía de acceso al Barrio Villas del Recuerdo.
