DIRECCIÓN DE PREVENCIÓN Y ATENCIÓN DE EMERGENCIAS

DIAGNÓSTICO TÉCNICO No. DI - 2852
COORDINACION DE EMERGENCIAS
(Evento No. 58243)

DIRECCIÓN:	Transv. 16 # 32 – 30 sur	ÁREA DIRECTA:	500 m ²		
BARRIO:	Colinas	POBLACIÓN ATENDIDA:	5		
UPZ:	53 – Marco Fidel Suárez	FAMILIAS	1	ADULTOS	3
LOCALIDAD:	18 – Rafael Uribe Uribe	PREDIOS EVALUADOS	1	NIÑOS	2

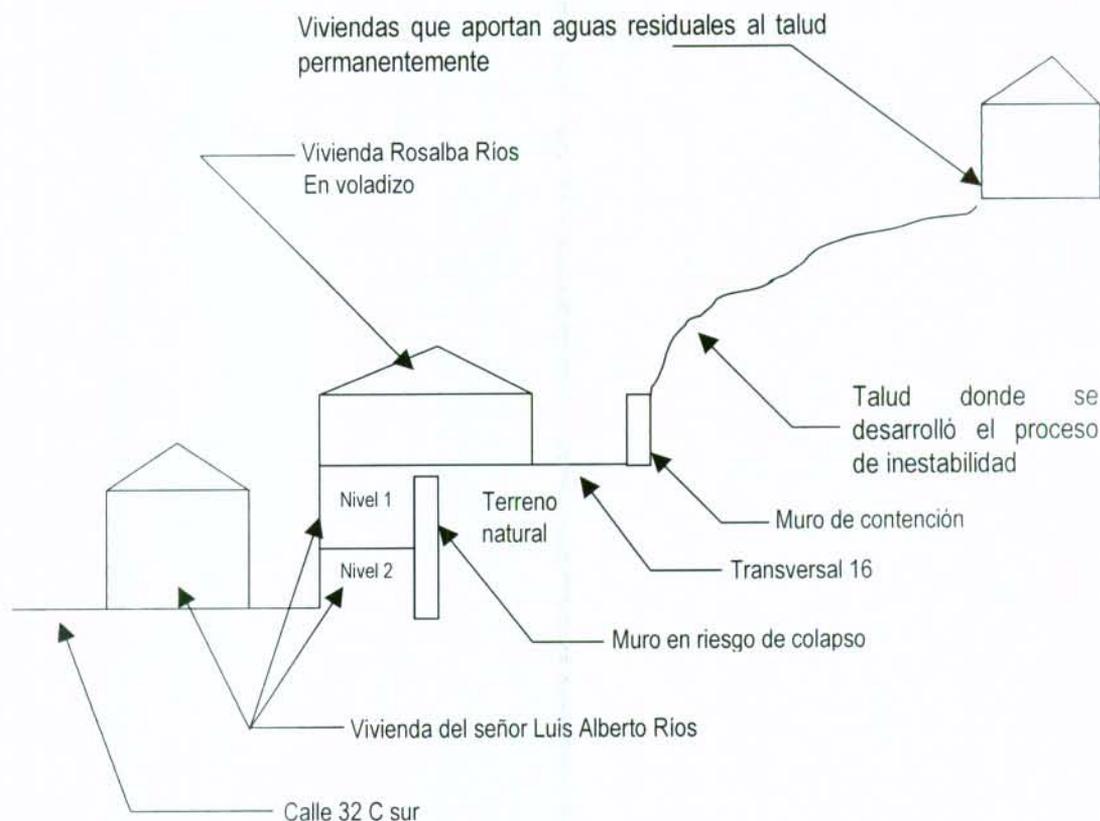
Figura 1. Esquema general del sitio donde se viene presentando el proceso de inestabilidad.

Se verificó que las recomendaciones dadas en el RO - 17315 no han sido acatadas aún, en lo referente a adelantar por parte del propietario del predio de la calle 32 C sur # 15 C - 51 ubicado en la parte posterior de la vivienda de la señora Rosalba Rios las reparaciones en la vivienda para garantizar su estabilidad (Véase Figura 1).

- Se ratifica lo recomendado en el RO – 17315 en lo referente a adelantar las reparaciones a la vivienda de la calle 32 C sur # 15 C – 51 por parte de los propietarios del predio para garantizar las condiciones de estabilidad y habitabilidad del mismo.

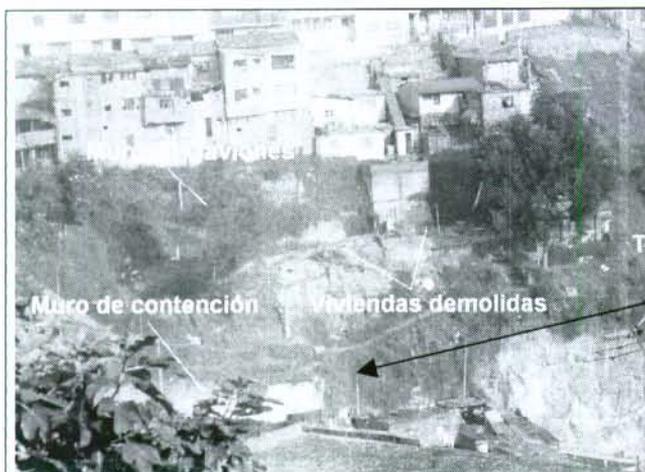
Se produjo la reactivación de un proceso de inestabilidad catalogado como un flujo de tierras que se viene presentando en una zona verde de ladera (Foto 1) con una altura aproximada de 15 metros, el proceso se desarrolló en la capa superficial de suelo orgánico y residual, sin involucrar el material rocoso tipo areniscas friables que se encuentran debajo de estos.

Las causas que desencadenaron el proceso de inestabilidad se relacionan con la saturación permanente de la ladera con aguas residuales provenientes de las viviendas ubicadas en la parte alta y con aguas de escorrentía (Véase Foto 1).

Foto 1. Panorámica de la ladera donde se han desarrollado procesos de inestabilidad, se aprecian las viviendas ubicadas en la parte alta que aportan aguas residuales generando la saturación de los materiales localizados en la parte superior de la ladera y las obras de mitigación construidas por la DPAAE.

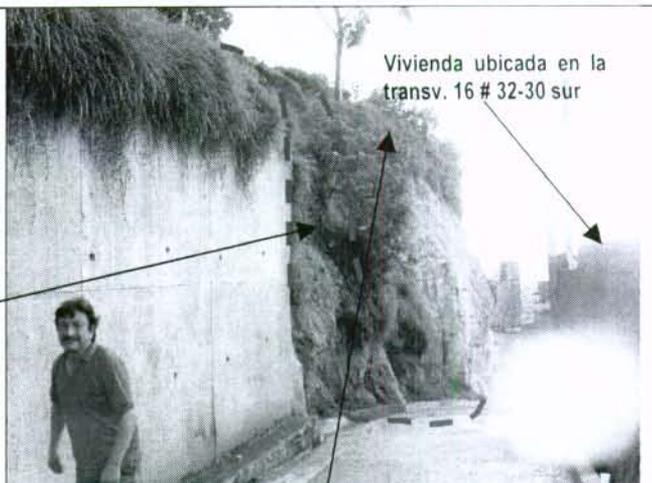
El volumen de material que se deslizó es de aproximadamente 15 m³ y se dispuso en frente de la vivienda con nomenclatura transversal 16 # 32 – 30 Sur donde habita la señora Rosalba Ríos y su familia, sin producir daños en la misma (Foto 2), sin embargo produjo la afectación parcial en el tránsito de la transversal 16 a la altura de la calle 32.

Foto 2. La masa de material inestable se dispuso en la parte frontal del predio de la transversal 16 # 32 - 30 Sur donde habita la señora Rosalba Rios sin producir afectaciones.

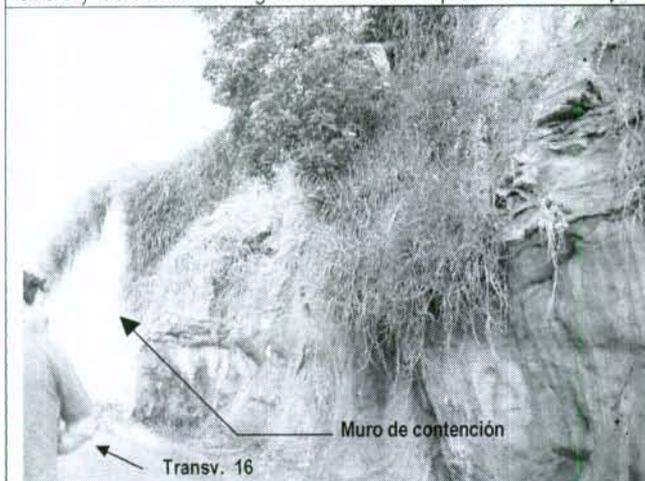
Se realizó además el reconocimiento de un muro de contención ubicado en la base de la ladera (Foto 3), que de acuerdo con lo manifestado por el señor Luis Alberto Muñoz Ríos este puede colapsar en cualquier momento, estableciéndose que este no presenta deformaciones, fisuras o agrietamientos que evidencien problemas de estabilidad en la estructura.

Foto 3. En la base de la ladera donde se desarrolló el proceso de inestabilidad se cuenta con una estructura de contención consistente en un muro en concreto con sus respectivos lloraderos para disipar las presiones de poros, del reconocimiento realizado se establece que este no presenta deformaciones, agrietamientos u otros indicios que evidencien fallas en este.

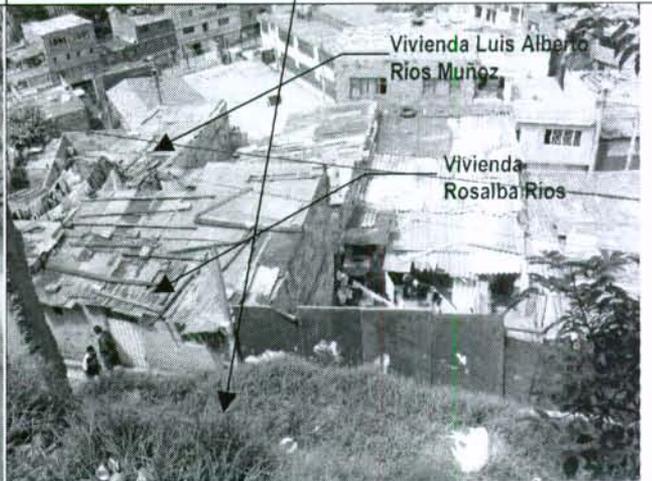
Foto 4. Viviendas ubicadas en la parte inferior de la ladera que presenta desprendimientos superficiales de material.

- A la comunidad del sector en mención implementar las recomendaciones impartidas por parte de la EAAB mediante la respuesta No. 0847-2006-1409 con el fin de mitigar el problema de saturación de la masa inestable y evitar y/o disminuir los problemas de humedad de la parte baja de la ladera afectada (Foto 4).
