DIRECCIÓN DE PREVENCIÓN Y ATENCIÓN DE EMERGENCIAS

DIAGNÓSTICO TÉCNICO No. DI- 2854
COORDINACIÓN DE INVESTIGACIÓN Y DESARROLLO
(EVENTO No. 56827)

ATENDIÓ Oscar Iván Chaparro – Luis Alejandro Plazas T				REPORTÓ C. O. B. B.			
EQT:	7-13	MOVIL:	21				
FECHA:	Mayo 10 2006	HORA:	1:00 P.M.				
DIRECCIÓN:	Calle 48B BisB Sur # 9 - 24	ÁREA DIRECTA:	20 m ²				
BARRIO:	Urbanización providencia alta Zarazota	POBLACIÓN ATENDIDA:	13 personas				
UPZ:	54 – Marruecos	FAMILIAS	3	ADULTOS	7	NIÑOS	6
LOCALIDAD:	18 – Rafael Uribe Uribe	PREDIOS EVALUADOS	3

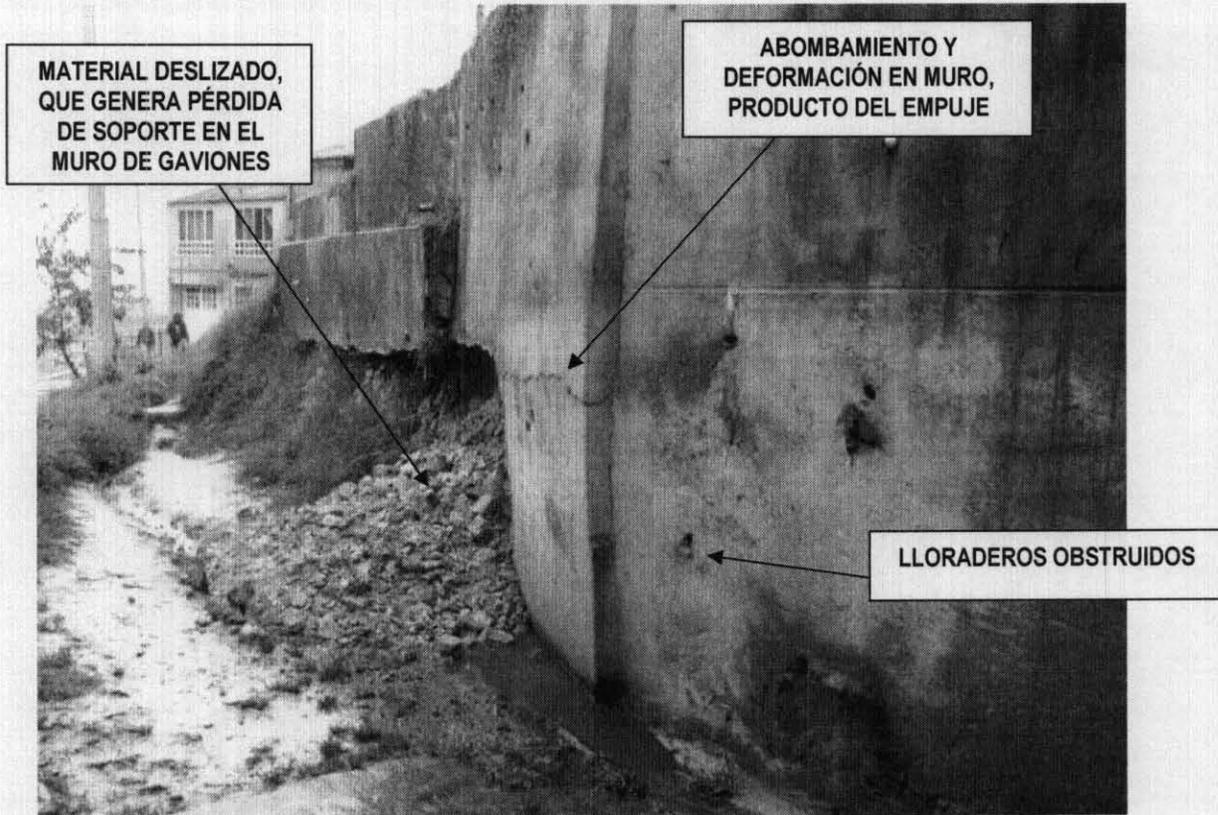
vivienda se encontraba habitada; el material deslizado se depositó en la parte baja de un muro de contención en gaviones que había sido construido por la firma constructora de la Urbanización (Foto No. 1).

Foto No.1 Deslizamiento de suelo residual arcilloso el cual fluyó por debajo de un muro en gaviones hacia la Transversal 5M el cual se encuentra recubierto con mortero; el muro adjunto presenta Fisuramientos generalizados y los lloraderos del mismo se encuentran obstruidos

Los desprendimientos de material han causado que progresivamente el muro de gaviones haya perdido soporte en su base colocándolo en peligro de colapso; adicionalmente el desconfinamiento de material ha producido deformaciones en la zona donde se ubica el costado SW de la vivienda con nomenclatura Calle 48B Bis B Sur # 9 – 24, la cual presenta daños tales como agrietamientos y hundimientos en la placa de contrapiso; situación que podría comprometer actualmente su habitabilidad. (Foto No. 2 y Foto No. 3).

Como producto del empuje ejercido por el deslizamiento en mención, se ha generado el abombamiento y deformación de un muro de contención construido aparentemente en concreto reforzado, el cual se localiza sobre la Transversal 5M en la parte posterior de la vivienda con nomenclatura Calle 48B Bis B Sur No. 9 -28, donde se evidenciaron algunos fisuramientos en la parte posterior donde se amplió la vivienda; en el citado muro se pudo verificar que los lloraderos construidos para evacuar el agua de la parte posterior del mismo se encuentran obstruidos (Foto No 1)

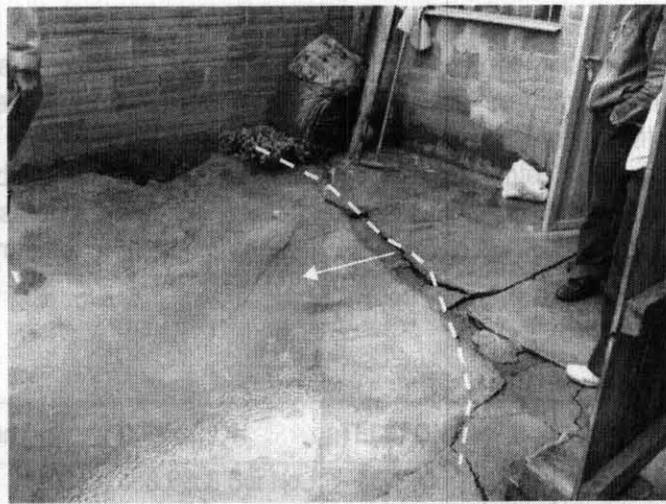
Aunque en el momento de la vivienda ubicada en la Calle 48B Bis B Sur No. 9-24, se garantiza la estabilidad de la vivienda, se advierte que de no garantizarse la estabilidad podría producir el colapso de la vivienda, en el mediano plazo se podría producir el colapso de la vivienda descrita anteriormente.

Foto No.2 Hundimientos en el patio de la vivienda con nomenclatura Calle 48B Bis B Sur # 9 - 24, que marcan la dirección de los desprendimientos descritos

- Evacuar preventivamente la vivienda ubicada en la Calle 48B Bis B Sur No. 9 -24 hasta tanto se restituyan y garanticen las condiciones de estabilidad en la parte posterior de la vivienda y se realicen las reparaciones respectivas a la misma.

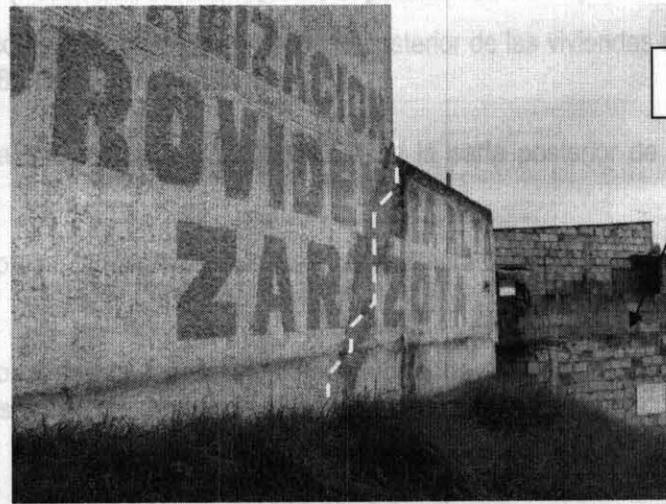
Foto No.3 Agrietamientos en la parte posterior de la vivienda con nomenclatura Calle 48B Bis B Sur # 9 - 24, ubicada en la parte alta de un talud con suelo arcilloso.
