DIRECCIÓN DE PREVENCIÓN Y ATENCIÓN DE EMERGENCIAS

DIAGNÓSTICO TÉCNICO No. DI - 2857
COORDINACION DE EMERGENCIAS
(RADICADO FOPAE 1- 04244 y 1-04707)

El presente diagnóstico corresponde a la visita técnica realizada por personal de la Dirección de Prevención y Atención de Emergencias - DPAE, el día 30 de Mayo de 2006, al barrio Las Colinas, a la altura de la Calle 32 D Sur No. 16 A-22, Localidad de Ciudad Bolívar.

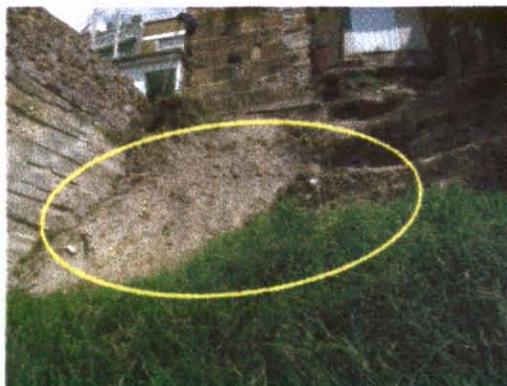
Adicionalmente, se logró apreciar que hacia la parte superior del mencionado talud de corte se presentó un proceso de remoción en masa que consistió en un flujo de suelo y que involucró un área aproximada de 50 m² y un volumen de 12 m³ aproximadamente. El material deslizado se acumuló en la parte baja del talud donde en la actualidad no hay viviendas que pudiesen ser afectadas (véase Fotografías 1 y 2). Por lo anterior, se presentó la pérdida de soporte del piso de cimentación de la vivienda donde habitaba el Sr. Javier Cruz; comprometiendo la estabilidad y habitabilidad en el mediano plazo. Sin embargo es de aclarar que el día 23 de Mayo de 2006, la vivienda ya había sido evacuada, por lo que se recomendó mantenerla evacuada. Sin embargo no se evidencian daños y/o grietas o asentamientos que comprometan la habitabilidad de la vivienda en el corto plazo.

Entre las causas que generaron el deslizamiento se encuentra la saturación de los materiales sueltos que conforman esta zona del talud, producto de las lluvias presentadas en la zona, falta de obras de drenaje que permitan evacuar las aguas de escorrentía y falta de obras de contención en la pata del talud.

Fotografía 1. Zona del talud donde se produjo el flujo de suelo

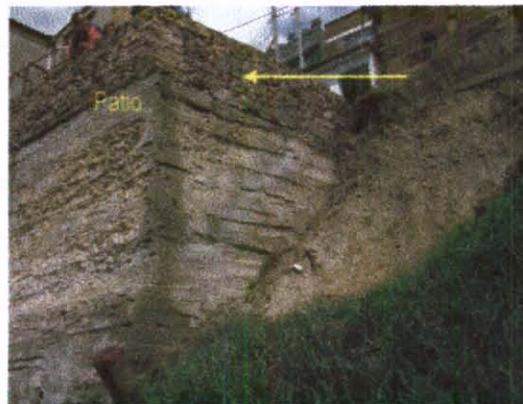
Igualmente, se observaron grietas en la zona de patio de la vivienda donde habita la Sra. Aurora Cruz, así como la afectación del baño, el cual también presenta posibilidad de colapsó en el corto plazo, debido a la pérdida de soporte del piso de cimentación, por el desprendimiento ya mencionado. Adicionalmente se observaron grietas en la zona de acceso a la vivienda ubicada en la Calle 32 D Sur No. 16 A – 18 donde habita la Sra. Edna Yaneth Bustos y su familia. Las grietas observadas son producto de asentamientos diferenciales debidos a filtraciones de agua que han lavado los materiales finos el material de relleno sobre el que están construidas las viviendas; además de las deficiencias constructivas presentadas en las mismas; por lo que se han generado oquedades en estas zonas, pero que no comprometen su estabilidad ni habitabilidad de éstas viviendas en el corto plazo (véanse las Fotografías 4 a 6).

Fotografía 2 . Zona del talud donde se produjo el flujo de suelo y la zona de patio de la Sra. Aurora Cruz.

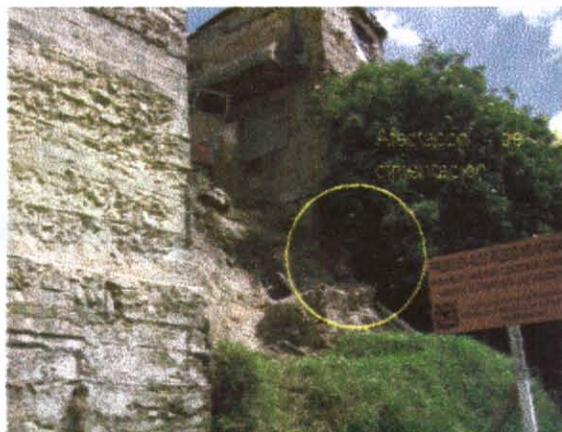
Fotografía 3. Vivienda de propiedad del señor Javier Cruz. Se observa zona de flujo de suelo y afectación de la cimentación.

- Mantener evacuada la vivienda ubicada en la Calle 32D No. 16A-22 Sur, donde habitaba del Sr. Javier Cruz Rincón y su familia; hasta que se garanticen las condiciones de estabilidad del talud de corte afectado.
- Restringir el uso del patio de la vivienda ubicada en la Calle 32D No. 16A-18 Sur, donde habita la Sra. Edna Yaneth Bustos y su familia; hasta que se garanticen las condiciones de estabilidad del talud de corte afectado.
- Incluir en la Base de Datos de Sitios Críticos por Fenómenos de Remoción en Masa para intervención por parte de la DPAE o el Fondo de Desarrollo Local de Rafael Uribe Uribe a través de la realización de diseños y ejecución de obras de mitigación de riesgo a lo largo del talud afectado; donde también se incluya el mantenimiento y adecuación de los predios ya reubicados.

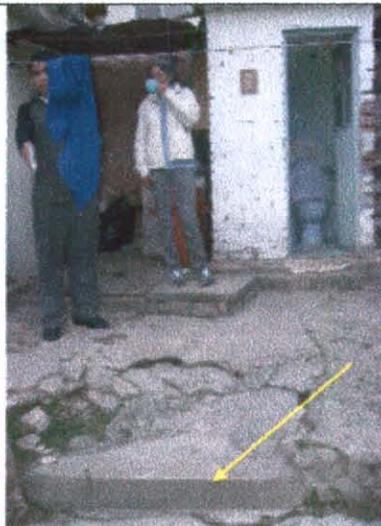
Fotografía 4. Grietas en la zona del patio donde habita la Sra. Aurora Cruz Rincón, debido a asentamientos diferenciales y deficiencias constructivas.

- Las afectaciones generadas en las viviendas donde habitan las Sras. Aurora Cruz Rincón y Edna Yaneth Bustos (predios ubicados en la Calle 32D Sur No. 16A-22 y Calle 32 D Sur No. 16A-18), pueden asociarse con las deficiencias constructivas evidenciadas, además de posibles asentamientos diferenciales del suelo de fundación de las viviendas. Por lo cual se recomienda adelantar por parte de los propietarios el mantenimiento preventivo correspondiente, con el propósito de garantizar durante la vida útil del inmueble, las condiciones adecuadas para su uso. Por tanto y dado que dicha situación se presenta en predios privados, la DPAE está impedida para intervenir en estos predios; además no cuenta con proyectos ni recursos para reparación y/o mejoramiento de vivienda, por lo que estas obras o reparaciones deben ser adelantadas por los propietarios.

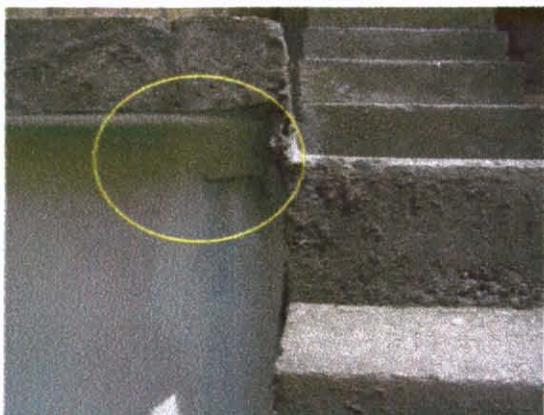
Fotografía 5 Grietas en la zona de acceso a la vivienda de la Sra Edna Yaneth Bustos

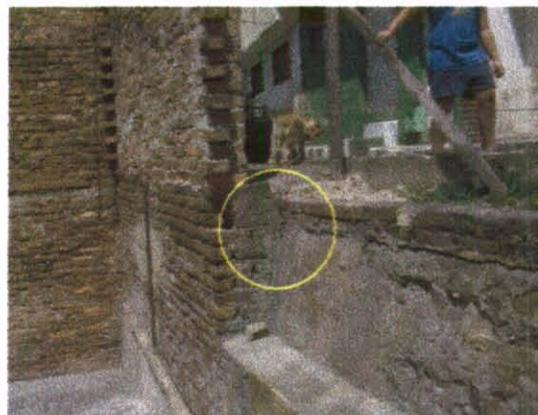
Fotografía 6 Grietas en la parte superior de la vivienda de la Sra. Edna Yaneth Bustos
