DIRECCIÓN DE PREVENCIÓN Y ATENCIÓN DE EMERGENCIAS

DIAGNÓSTICO TÉCNICO No. DI - 2859
COORDINACION DE EMERGENCIAS

DIRECCIÓN:	Carrera 26 B # 189 - 40	ÁREA DIRECTA:			
BARRIO:	Buena Vista II Sector	POBLACIÓN ATENDIDA:			
UPZ:	9 Verbenal	FAMILIAS	ADULTOS	NIÑOS	
LOCALIDAD:	1 - Usaquen	PREDIOS EVALUADOS	1

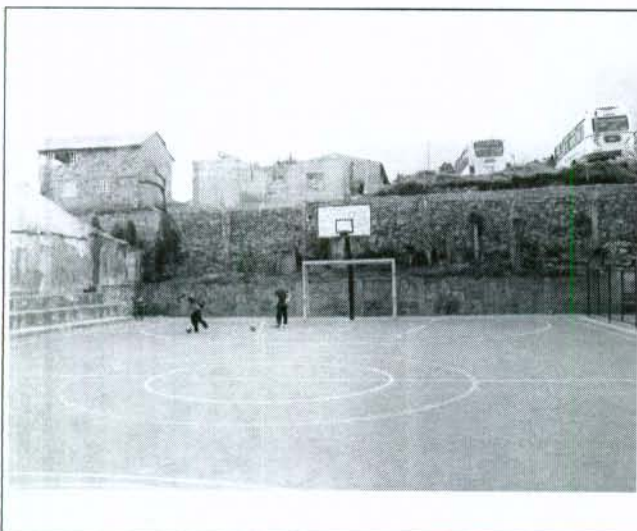
Se tiene un muro de contención en piedra pegada con una longitud de 32 metros y una altura aproximada de 2 a 3 metros, el cual separa el predio de la Carrera 26 B # 189 – 40 de unas canchas deportivas, en el predio en mención funciona un parqueadero y lavadero para buses de servicio público (Véase Foto 1), el muro se encuentra confinando el piso de cimentación del predio donde se localiza el parqueadero, ubicado en un nivel superior respecto a las canchas deportivas.

Foto 1. Se aprecia el muro de contención afectado, en la parte superior de este se tiene un parqueadero de buses públicos y en la parte inferior unas canchas deportivas.

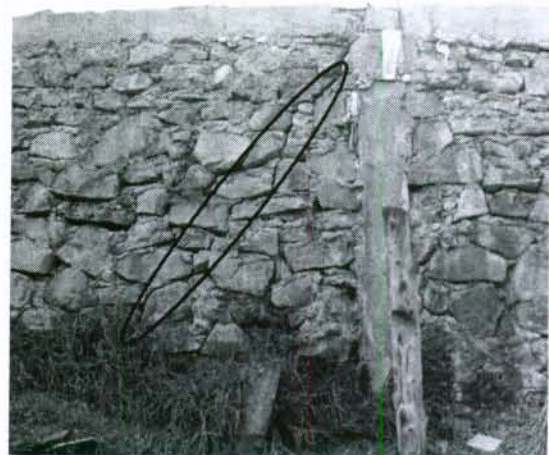
El muro fue construido por los propietarios del parqueadero en piedra pegada confinada con columnas y vigas (Véase Foto 2), el cual presenta deformaciones de gran magnitud y agrietamientos (véase Fotos 2 y 3) debido a las presiones laterales y/o empujes producidos por la masa de material que contiene, por lo cual se considera que el muro presenta alta posibilidad de colapso. Las causas que posiblemente están generando los daños en el muro, corresponden a la saturación de los materiales por la ausencia de lloraderos, lluvias precedentes, falta de manejo de las aguas de escorrentia, superficial y subsuperficial; además del vertimiento libre de las aguas utilizadas para lavar los vehículos, otro factor importante que incide directamente en las afectaciones que presenta el muro son las cargas generadas por los vehículos que se parquean en su parte posterior (Véase Foto 4).

Adicionalmente se aprecia que el muro presenta deficiencias constructivas y que no es una estructura adecuada para funcionar como obra de contención y/o confinamiento de un talud del orden de 2 a 3 metros de altura.

Foto 2. El muro presenta agrietamientos considerables que evidencian su grado de afectación.

- A los propietarios y/o responsables del predio ubicado en la Carrera 26 B # 189 – 40 donde funciona el parqueadero para buses de servicio público adelantar en el corto plazo las reparaciones y/o mantenimiento adecuado en el muro de contención, bajo la supervisión de personal idóneo y con la normatividad vigente, por lo anterior se recomienda a la Alcaldía Local de Usaquen, llevar a cabo las acciones necesarias dentro de su competencia, a fin de verificar que las reparaciones requeridas por el muro de contención se cumplan, de tal forma que se garantice la estabilidad en el mismo y en el sector aledaño.
- Restringir el uso de la cancha deportiva hasta tanto se adelanten las reparaciones y se garanticen las condiciones de estabilidad en el muro de contención afectado con el de evitar afectación en las personas que frecuentan las canchas deportivas.

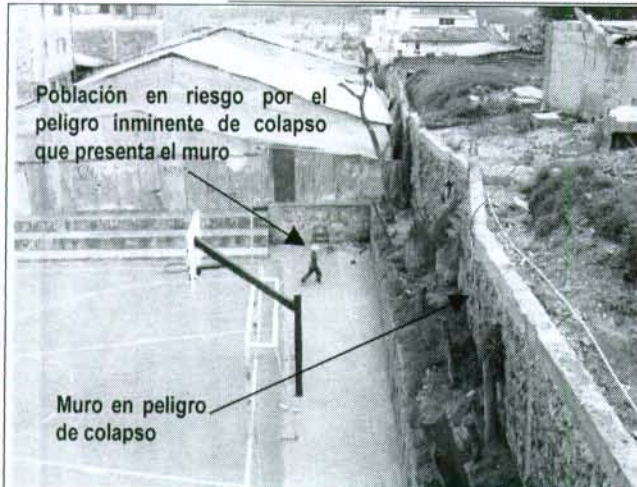
En la parte inferior del muro se tienen unas canchas deportivas que son frecuentadas principalmente por la población infantil del sector y que presentan un alto riesgo por la inminente falla de la estructura.

Foto 3. Se aprecian las deformaciones y los embombamientos del muro que hacen presumir su colapso inminente, además de la población en riesgo que frecuenta las canchas deportivas.

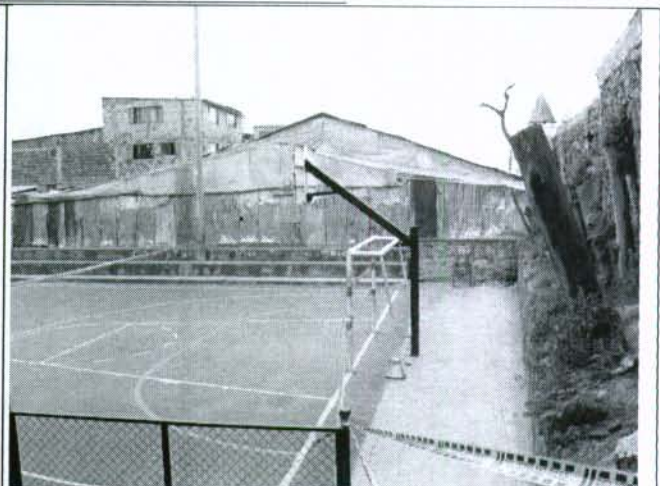
Foto 4. Se realizó el cerramiento preventivo con cinta de balizaje del sector de la cancha deportiva que colinda con el muro.

- Evaluación cualitativa del muro ubicado en el costado posterior del predio ubicado en la Carrera 26 B No. 189 – 40, que presenta afectaciones.
- Se realizó una reunión con la señora Julieta Correal de Siegel, persona encargada del predio ubicado en la Carrera 26 B No. 189 – 40, a quien se le dieron las respectivas recomendaciones referentes a las acciones que se deben adelantar en el muro afectado.
- Se realizó una reunión con el señor Néstor Moreno Presidente de la Junta de Acción Comunal del barrio Buena Vista II sector a quien se le dieron las recomendaciones referentes a la restricción de uso que se dio en las canchas deportivas.
- Debido al riesgo inminente de colapso que presenta el muro fue necesario aislar con cinta de balizaje un sector de las canchas deportivas que colinda con la mencionada estructura.
