DIRECCIÓN DE PREVENCIÓN Y ATENCIÓN DE EMERGENCIAS

DIAGNÓSTICO TÉCNICO No. DI- 2860
SUBDIRECCIÓN DE EMERGENCIAS
EVENTO No. 57016

El presente diagnóstico corresponde a la visita técnica realizada por personal de la Dirección de Prevención y Atención de Emergencias - DPAE, el día 8 de Junio de 2006, a la finca Santo Domingo, ubicada en la vereda Santo Domingo de la localidad Sumapaz.

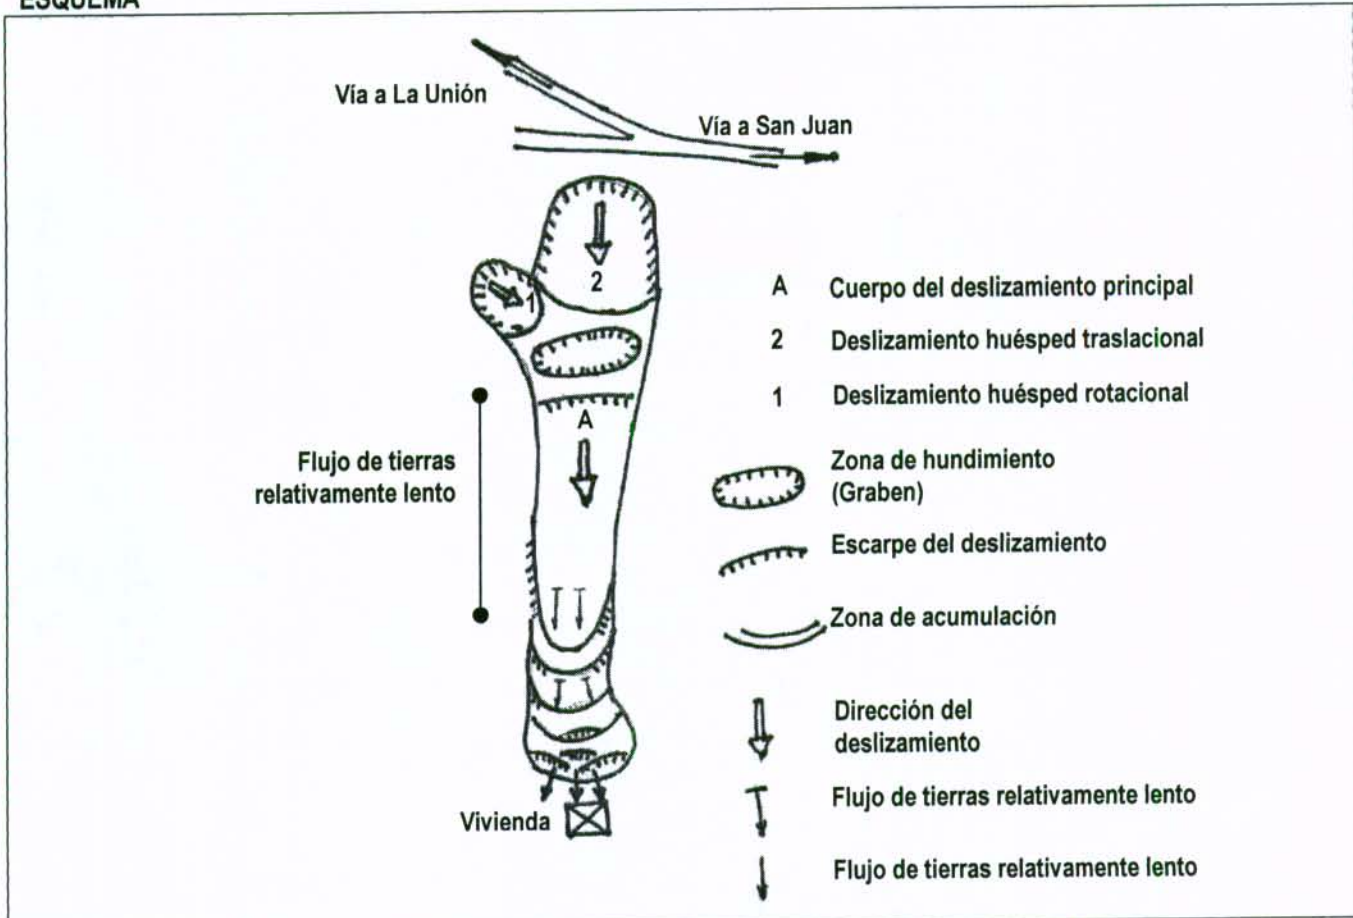
ESQUEMA

rápidos (ver fotografía 5). El material involucrado corresponde a arcillas de alta plasticidad que se encuentran fisuradas (ver fotografía 3). Según la información aportada por el propietario de la finca, el deslizamiento se inició hace unos 7 años, presentándose mayores tasas de movimiento durante la temporada de lluvias, que es especialmente marcada en esta región, y que se presenta entre los meses de abril a noviembre. (Véase Esquema)

Figura 1. Localización del sector evaluado y vista en planta del área inestable.

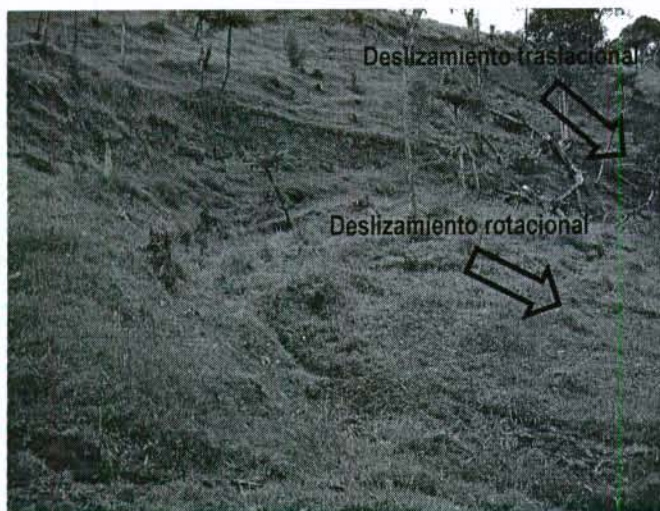
Fotografía 1. Deslizamiento huésped de tipo rotacional localizado en el flanco derecho en la parte superior, al fondo se ve otro deslizamiento huésped de tipo traslacional.

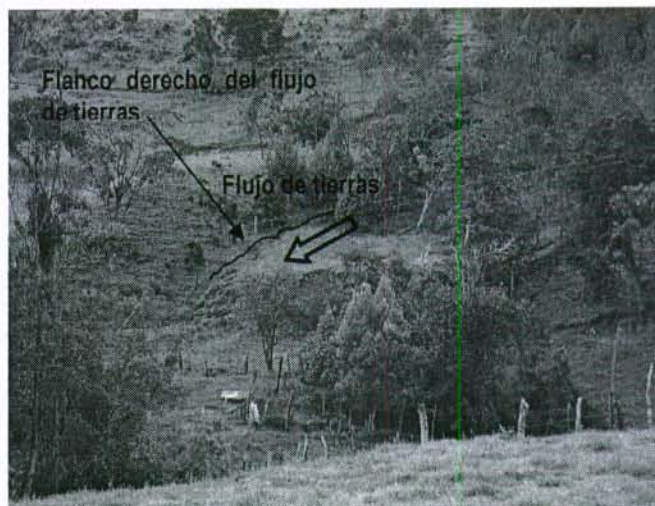
Con base en la inspección visual y la información aportada por el señor Erasmo Porras López propietario y habitante de la vivienda localizada en la finca Santo Domingo de la vereda Santo Domingo de la localidad de Sumapaz, se pudo determinar que en el sitio se presenta un deslizamiento complejo que involucra un volumen aproximado de 7500 m³: La masa principal corresponde a un deslizamiento traslacional que en la parte superior presentan dos deslizamientos huéspedes uno tipo rotacional y otro de tipo traslacional (ver fotografía 1). Además, en la zona de acumulación se presenta un flujo de tierras relativamente lento (ver fotografía 2) y en el frente de avance se producen flujos de tierras relativamente

Fotografía 2. Zona de acumulación del deslizamiento principal donde se encuentra un flujo de tierras relativamente lento, nótese la inclinación de algunos árboles.

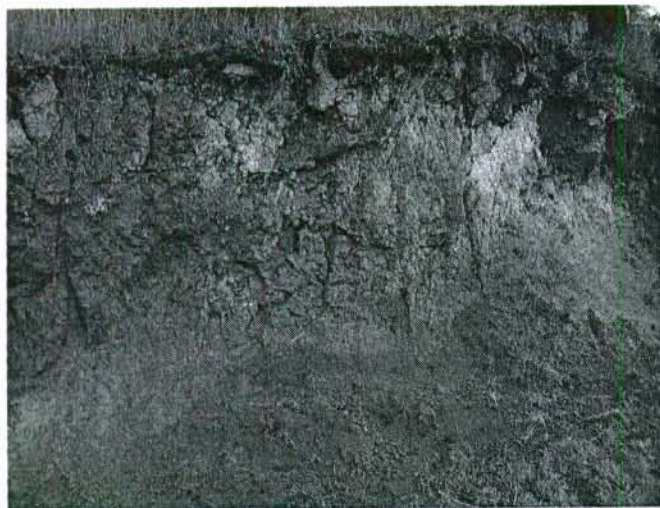
Fotografía 3. Material involucrado en el movimiento, obsérvese el grado de fisuración del mismo.

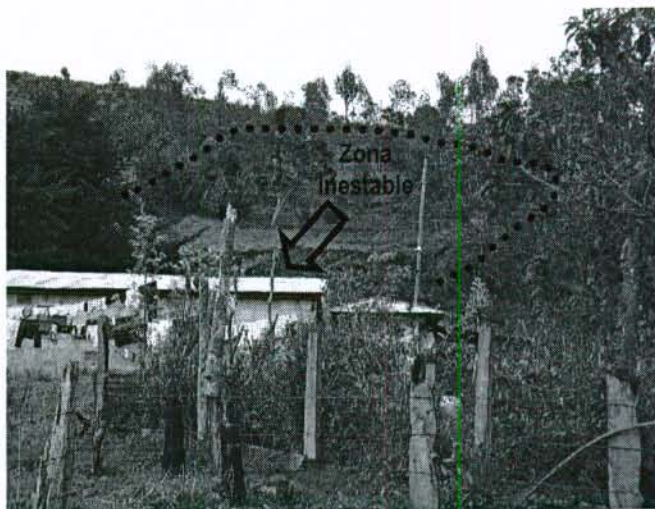
Aunque el proceso de inestabilidad no compromete en el momento la vivienda habitada por el señor Erasmo Porras López y su familia, esta se encuentra a la dirección del flujo de tierras. Si el flujo de tierras alcanza una mayor tasa de velocidad debido a la saturación de los materiales y a la fisuración de los mismos, es posible que la habitabilidad de la misma se vea comprometida en el corto plazo (ver fotografías 4 y 6). De acuerdo con la observación de procesos similares en el área evaluada, se advierte que durante periodos de fuertes lluvias algunos de estos flujos lentos pueden llegar a alcanzar altas velocidades generando avalanchas que se presentan de manera inesperada.

Fotografía 4. Zona en la que se presenta el deslizamiento complejo, la flecha indica la dirección del movimiento. Nótese la ubicación de la vivienda.

- En el corto plazo se encuentra comprometida la habitabilidad de la vivienda donde reside el Señor Erasmo Porras López y su familia, por lo que se recomienda No habitar y mantener evacuada la vivienda en mención.

- Se recomienda realizar un estudio de riesgo por movimientos en masa que defina el sitio adecuado para la ubicación de la vivienda; adicionalmente se deberá tener en cuenta, en el estudio de riesgo si se requiere del diseño y construcción de alguna obra de mitigación, que pueda garantizar la estabilidad de la vivienda y de su entorno, o si por el contrario con las condiciones actuales es suficiente para garantizar la estabilidad de la misma y de su entorno. Por tanto y dado que dicha situación se presenta en predios privados, la DPAE está impedida para intervenir en estos predios; por lo que estos estudios deben ser adelantadas por los propietarios.

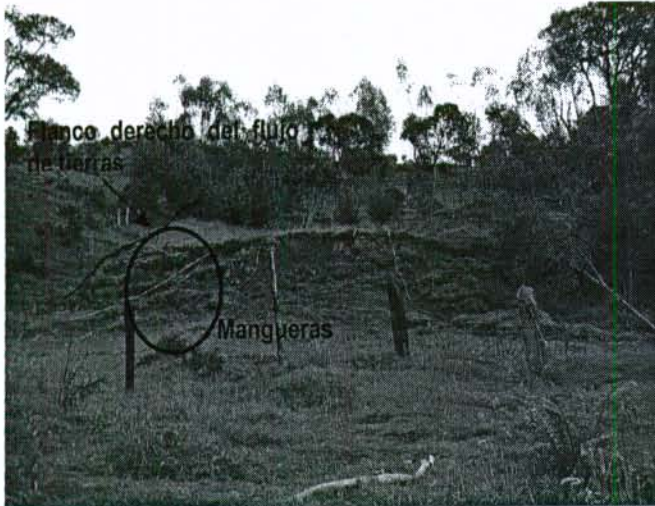
Fotografía 5. Frente de avance, se observan flujos de tierras relativamente rápidos. En el flanco derecho se observa levantamiento. Se aprecian mangueras utilizadas por el propietario para evacuar el agua de la zona de hundimiento ubicada en la parte superior.

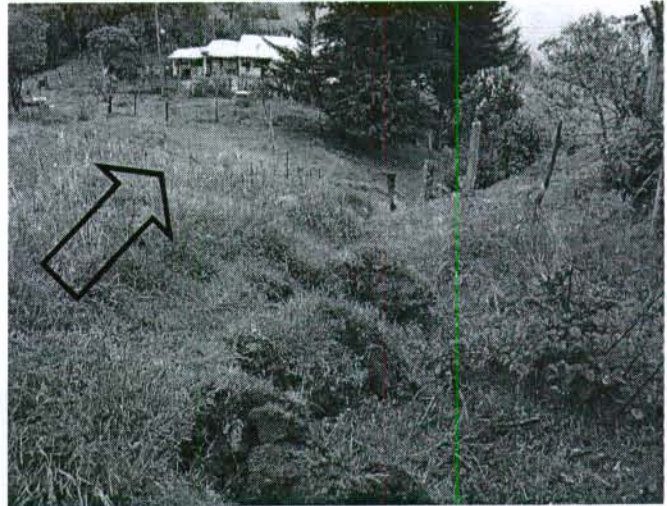
Fotografía 6. Flanco derecho de un flujo de tierras relativamente lento de la zona de acumulación. Nótese la superficie de falla, al fondo se aprecia la casa.
