DIRECCIÓN DE PREVENCIÓN Y ATENCIÓN DE EMERGENCIAS

DIAGNÓSTICO TÉCNICO No. DI - 2861
COORDINACION DE EMERGENCIAS

DIRECCIÓN:	Carrera 20 Este Calle 9 Sur, Manzana 26 Lote 4	ÁREA DIRECTA:	500 m ²				
BARRIO:	Laureles Sur Oriental I	POBLACIÓN ATENDIDA:	21				
UPZ:	32 – San Blas	FAMILIAS	6	ADULTOS	11	NIÑOS	10
LOCALIDAD:	San Cristóbal	PREDIOS EVALUADOS	6

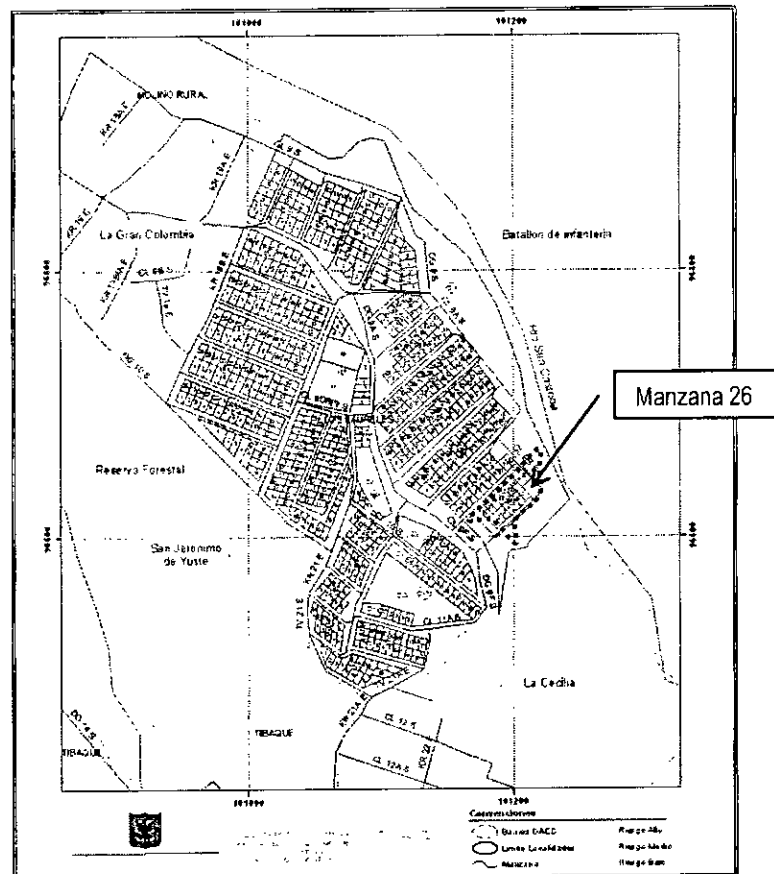
Figura 1. Mapa de Riesgo. Fuente Concepto Técnico CT – 4315

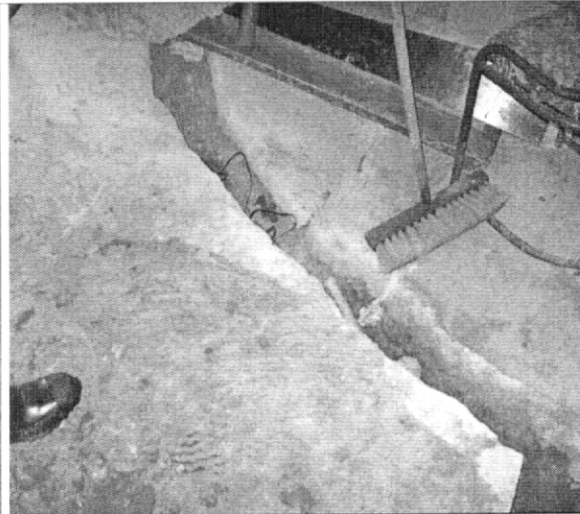
El sector evaluado, a la altura de la Carrera 20 Este con Calle 9 Sur, se localiza hacia la margen izquierda del Río San Cristóbal, donde se encontró una ladera en la cual se evidencian procesos de remoción en masa activos tipo reptación, generados por la falta de manejo de aguas lluvias y aguas servidas que son notables en todo el sector. Durante la visita se evaluaron 6 predios (Ver Figura 1 y Numeral 6), donde se encuentran construidas viviendas de un nivel con materiales de recuperación, dentro del área afectada (500 m²), las cuales no presentan daños que comprometan su estabilidad en el corto plazo, excepto el predio de la Manzana 26 Lote 4, donde se encuentra construida una vivienda en material de recuperación, la cual presenta grietas en el piso hasta de 10 centímetros de ancho y 30 centímetros de profundidad y habita la familia de la Señora Gloria Amparo Arango González, por lo anterior, esta vivienda tiene comprometida su habitabilidad y estabilidad en el corto plazo, debido a la pérdida de verticalidad de la misma, producida por asentamientos diferenciales, desconfinamiento del suelo de fundación (Ver anexo fotográfico) como resultado del proceso de reptación.

Foto 1. Grietas en el piso hasta de 10 centímetros de ancho y 30 centímetros de profundidad en el predio (Manzana 26 Lote 4) donde habita la familia de la Señora Gloria Amparo Arango.

- Evacuar e incluir con prioridad técnica uno (1) en el Programa de Reasentamiento de Familias Localizadas en Zonas de Alto Riesgo No Mitigable, la familia de la señora Gloria Amparo Arango González, ubicada en la Manzana 26 Lote 4.
- Se mantiene vigente lo recomendado en el CT – 4315 respecto a incluir en el Programa de Reasentamiento de Familias Localizadas en Zonas de Alto Riesgo No Mitigable, definiendo la prioridad técnica para los predios relacionados en dicho Concepto y que aun no se han ingresado.
- Se recomienda a los responsables de los predios evaluados, realizar un seguimiento permanente de las condiciones de estabilidad de las viviendas y del terreno en general, e informar a esta entidad si se presentan cambios importantes que alteren o modifiquen la estabilidad de las viviendas.

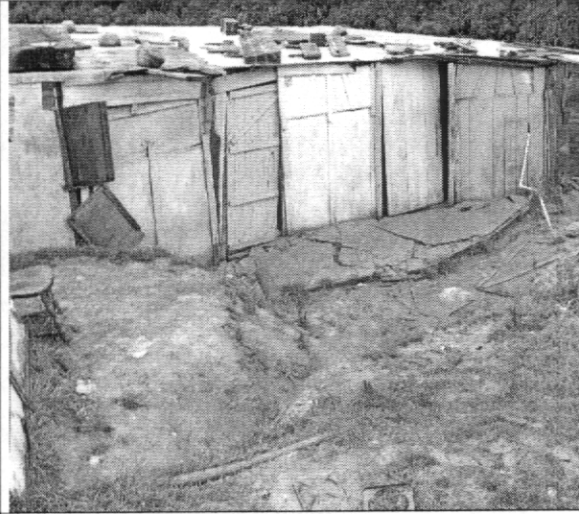
Foto 2. Detalle de las afectaciones (hundimiento y grietas) en la parte anterior del predio de la Manzana 26 Lote 4.

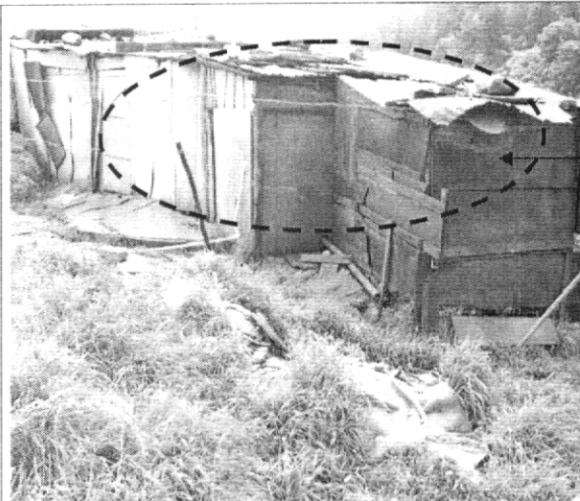
Foto 3. Detalle de la pérdida de verticalidad de la vivienda ubicada en la Manzana 26 Lote 4

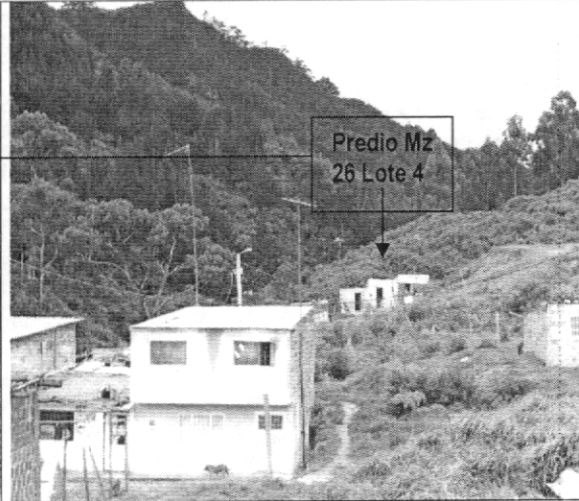
Foto 4. Panorámica de la ladera que presenta procesos de reptación y localización del predio de la Manzana 26 Lote 4.

- Afectación de tipo estructural de las viviendas aledañas debido a su alta vulnerabilidad estructural y al avance del proceso de reptación.
