DIRECCIÓN DE PREVENCIÓN Y ATENCIÓN DE EMERGENCIAS

DIAGNÓSTICO TÉCNICO No. DI - 2864
COORDINACION DE EMERGENCIAS

DIRECCIÓN:	Zona I Calles 62G Sur y 62H Sur con Carreras 75K y 75L Bis Zona II Carrera 75L con Calle 62G Sur. Zona III Calle 62F Sur No. 75K-03.	ÁREA DIRECTA:	25.000 m ²				
BARRIO:	Mirador de la Estancia	POBLACIÓN ATENDIDA:	83				
UPZ:	69 - Ismael Perdomo	FAMILIAS	18	ADULTOS	48	NIÑOS	35
LOCALIDAD:	19 - Ciudad Bolívar	PREDIOS EVALUADOS	18

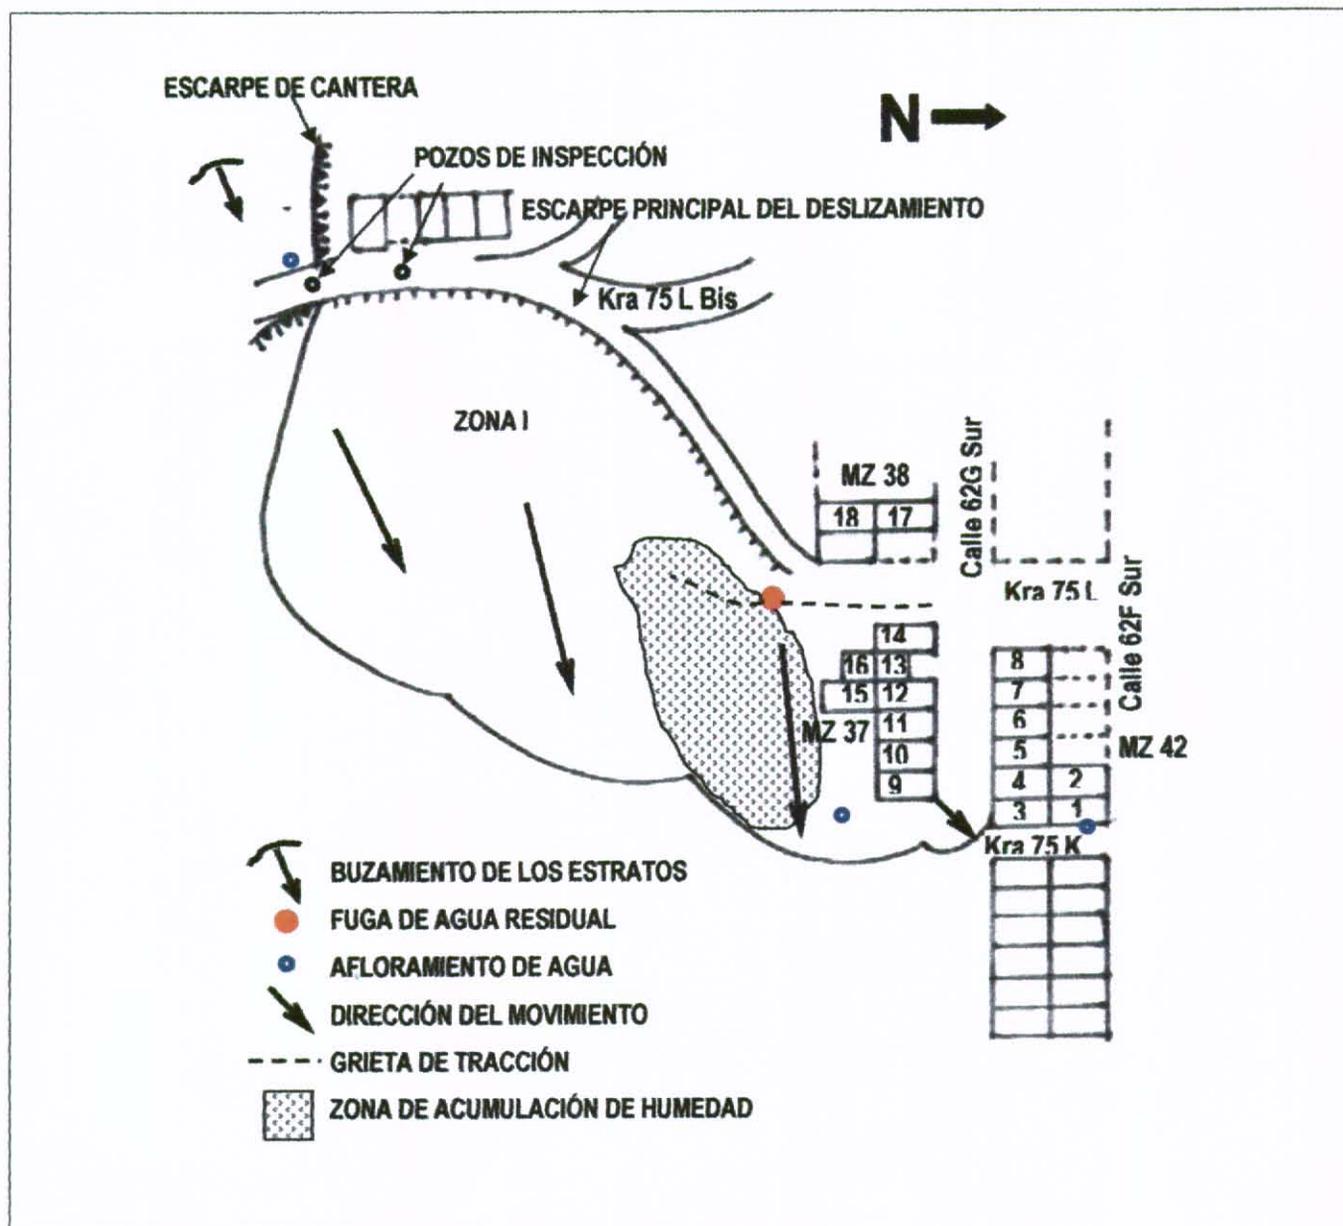
Figura 1. Localización del sector evaluado y vista en planta del área inestable.

Nota la ubicación de los predios se puede ver en la figura 1.

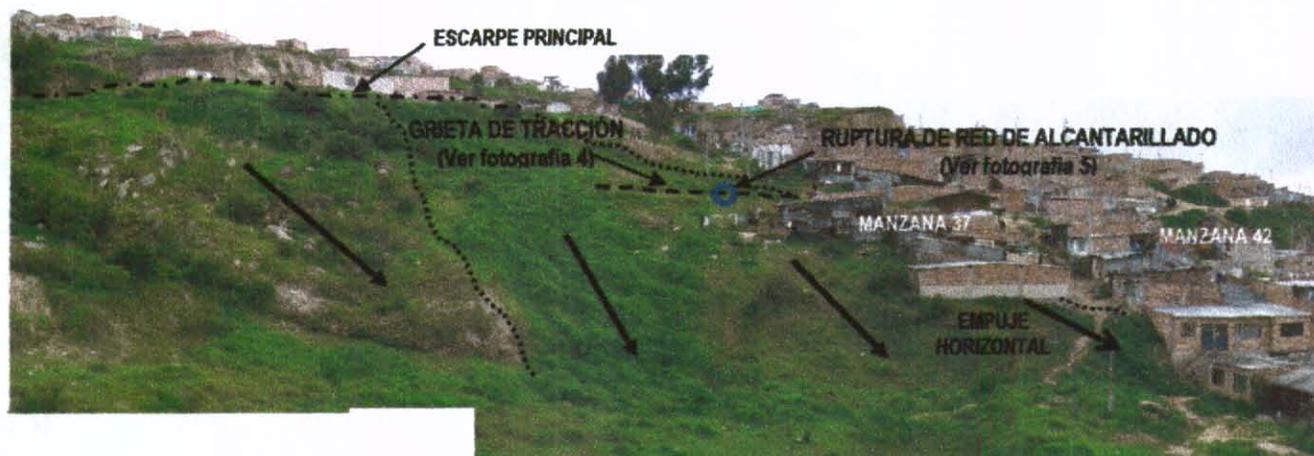
Con base en la inspección visual al área solicitada (ver fotografía 1) y la información aportada por la comunidad, en el sector evaluado se presentaron modificaciones en las condiciones expuestas en el Diagnóstico DI-2820, en las tres zonas identificadas previamente, que se describen a continuación.

Fotografía 1. Vista general del sector evaluado, las flechas señalan las direcciones del movimiento. La flecha inferior derecha señala la posible dirección del empuje que afecta las casas de la parte baja de la manzana 42.

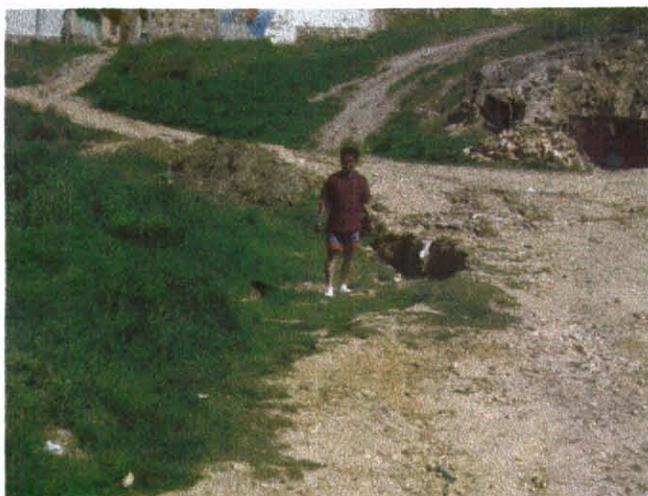
Zona I La altura del escarpe principal aumentó (ver fotografías 2 y 3) debido a que continúa la disposición de escombros en la cabeza del deslizamiento y la infiltración de aguas residuales, dentro de la masa principal se observa la ruptura de una red de alcantarillado, generada por la aparición de una grieta de tracción, lo que ha aumentado la infiltración (ver fotografías 4 y 5). Posiblemente la manzana 37 se está moviendo lentamente, generando empujes horizontales sobre las viviendas de las señoras Julia Edith García y Edilma Parra Campos ubicadas en la parte baja de la manzana 42.

Fotografía 2. Zona l altura del escarpe principal el día 30 de mayo de 2006.

- A la Alcaldía Local controlar y evitar la disposición de escombros en las zonas verdes dentro de las cuales se localiza la cabeza del deslizamiento en mención.

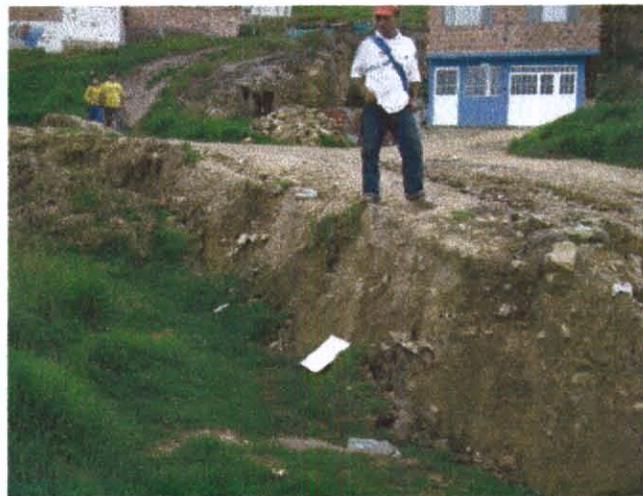
Fotografía 3. Zona l altura del escarpe principal el día 15 de junio de 2006.

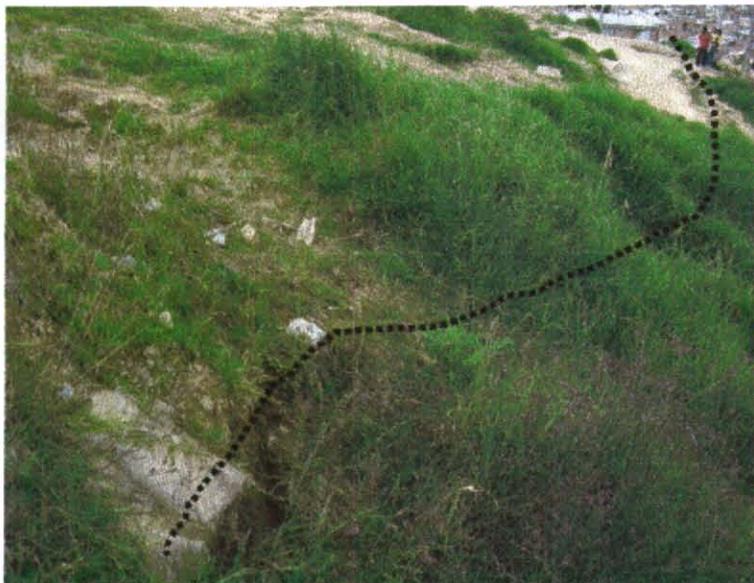
Fotografía 4. Zona I grietas de tracción y escarpe en la masa deslizada, al fondo se ve la carrera 75L.

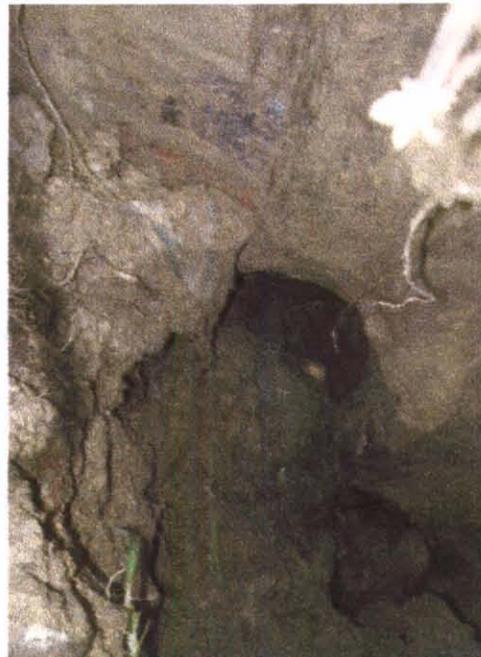
Fotografía 5. Zona I ruptura de la red de alcantarillado debido a la generación de una grieta de tracción en la masa deslizada.

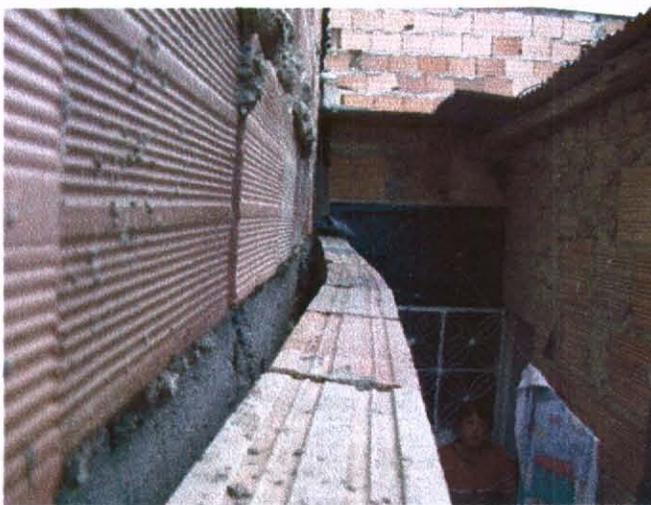
La vivienda de la Sra. Julia Edith García, está ubicada manzana 42 con dirección Carrera 75K No. 62F-19 Sur, emplazada parte sobre un relleno confinado mediante un muro de contención de 3m de altura aproximadamente, el cual se localiza hacia la fachada, y parte sobre el depósito de estériles de la cantera. La vivienda consta de un nivel en mampostería simple, con pisos en mortero y tejas de zinc sobre durmientes de madera, donde se observan daños severos en las escaleras de acceso, los cuales se evidencian por medio de grietas y deformaciones que en la actualidad generan amenaza ruina a las mismas; también se presenta pandeo horizontal y pérdida de verticalidad en el muro posterior que limita con el predio de la Sra. Elisa Laguna ubicada en la Calle 62F Sur No. 92-10 dirección antigua (ver Fotografías 6 y 7), acompañado de fisuras y grietas en varios muros de la vivienda. Debido a las fisuras y grietas que presentan los muros la habitabilidad de la vivienda se encuentra comprometida en el corto plazo. Posiblemente los daños están asociados a los mayores empujes generados por la masa deslizada, ya que en la visita del día 30 de mayo de 2006 solo se apreciaron fisuras en los muros y fallas en las escaleras de acceso que no comprometían la habitabilidad de la vivienda.

Fotografía 6. Vivienda de la Sra. Julia Edith García, con pandeo horizontal del muro posterior que limita con la vivienda de la Sra. Elisa Laguna, durante la visita no se apreció deformación del muro de contención de ésta.

- Evacuar e incluir en el Programa de Reasentamiento de Familias Ubicadas en Zonas de Alto Riesgo No Mitigable con prioridad técnica uno (1), el predio ubicado en la Carrera 75K No.62F-19 Sur, donde habita la Sra. Julia Edith García y su familia.

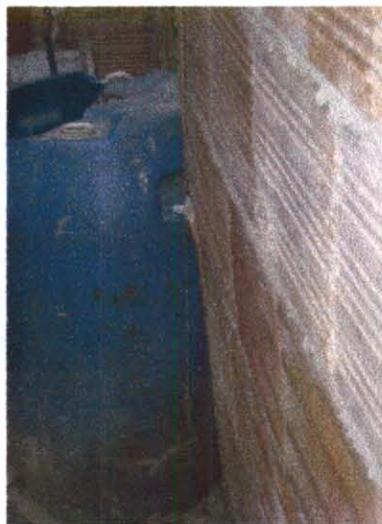
Fotografía 7. Vivienda de la Sra. Julia Edith García, con pérdida de verticalidad del muro posterior que limita con la vivienda de la Sra. Elisa Laguna.

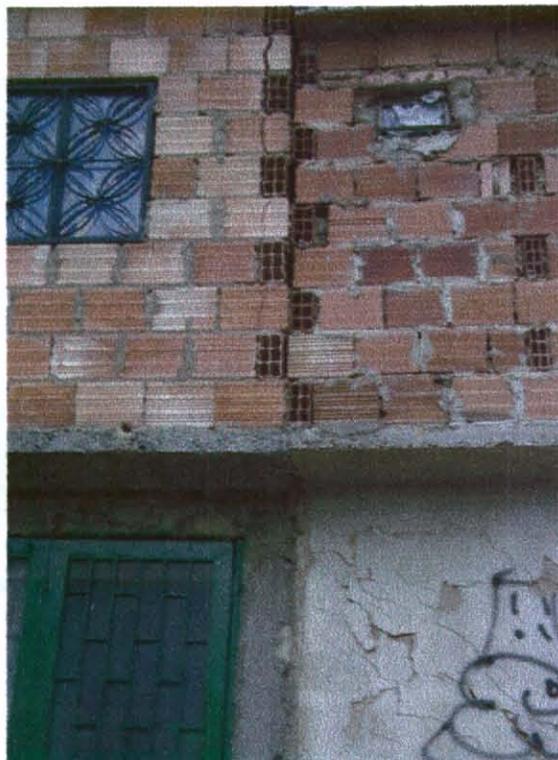
Fotografía 8. Vivienda de la Sra. Julia Edith García, grieta en el muro de la habitación principal que presenta movimiento.

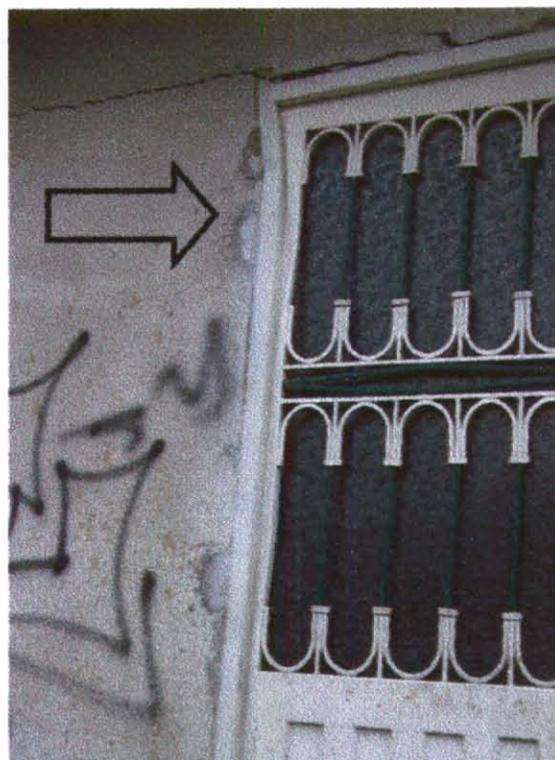
Zona III En visita realizada el 15 de julio de 2006 se observó que habían aumentado las grietas, fisuras y deformaciones en el muro exterior y de fachada del primer piso de la vivienda ubicada en la Calle 62F Sur No. 75K-03, habitada por la Sra. Julia Edith Parra y su familia, por lo que fue necesario darle restricción parcial de uso; sin embargo los elementos estructurales (vigas y columnas) no presentaban daños que comprometieran la habitabilidad de la vivienda. Los daños presentes pueden estar asociados posiblemente a cambios volumétricos del suelo de fundación y a empujes ejercidos por la vivienda de la Sra. Julia Edith Parra (ver fotografía 9). En visita posterior realizada el 13 de julio de 2006, se observó que las grietas en el muro de fachada habían aumentado (ver fotografía 10) y uno de los elementos estructurales de la vivienda (columna) presenta aplastamiento (ver fotografía 11), por lo que fue necesario dar la orden de evacuación No. 001985 a la Sra. Edilma Parra Campos y su familia.

Fotografía 9. Zona III compresión del marco de la puerta de acceso al primer piso de la vivienda de la Sra. Edilma Parra Campos, la flecha indica la dirección del empuje horizontal

- Evacuar e incluir en el Programa de Reasentamiento de Familias Ubicadas en Zonas de Alto Riesgo No Mitigable con prioridad técnica uno (1), el predio ubicado en la Calle 62F Sur No. 75K-03 (Nomenclatura nueva) y/o Calle 62F Bis Sur No. 92A-03 (Nomenclatura antigua), donde habita la Sra. Edilma Parra Campos y su familia.

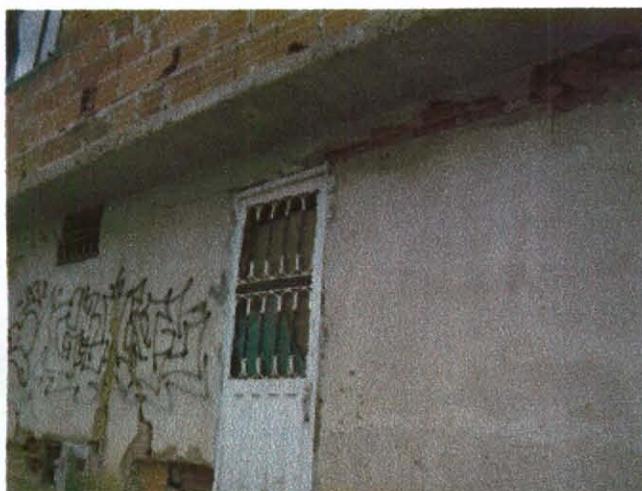
Fotografía 10 Zona III Daños presentes en el muro de fachada el día 13 de julio de 2006.

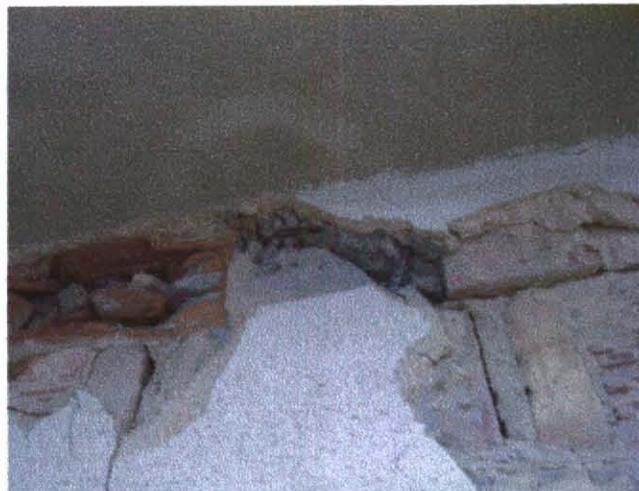
Fotografía 11 Zona III daño presente en uno de los elementos estructurales (aplastamiento de columna) el día 13 de julio, por lo que fue necesario evacuar la casa.
