DIRECCIÓN DE PREVENCIÓN Y ATENCIÓN DE EMERGENCIAS

**DIAGNÓSTICO TÉCNICO No. DI - 2865**  
**COORDINACION DE EMERGENCIAS**  
**(Evento No. 57810)**

Se presentó el colapso de un muro de contención en piedra pegada (Véase Foto 1), de 6 metros de longitud por 2 de alto, el muro separaba el predio de la Transversal 11 A Este # 64 - 61 Sur donde habita la familia del señor Héctor Bernardo Escobar, con una cancha de basketball aledaña al salón comunal del barrio La Belleza ubicado en la Calle 65 Sur # 10 A - 40 Este.

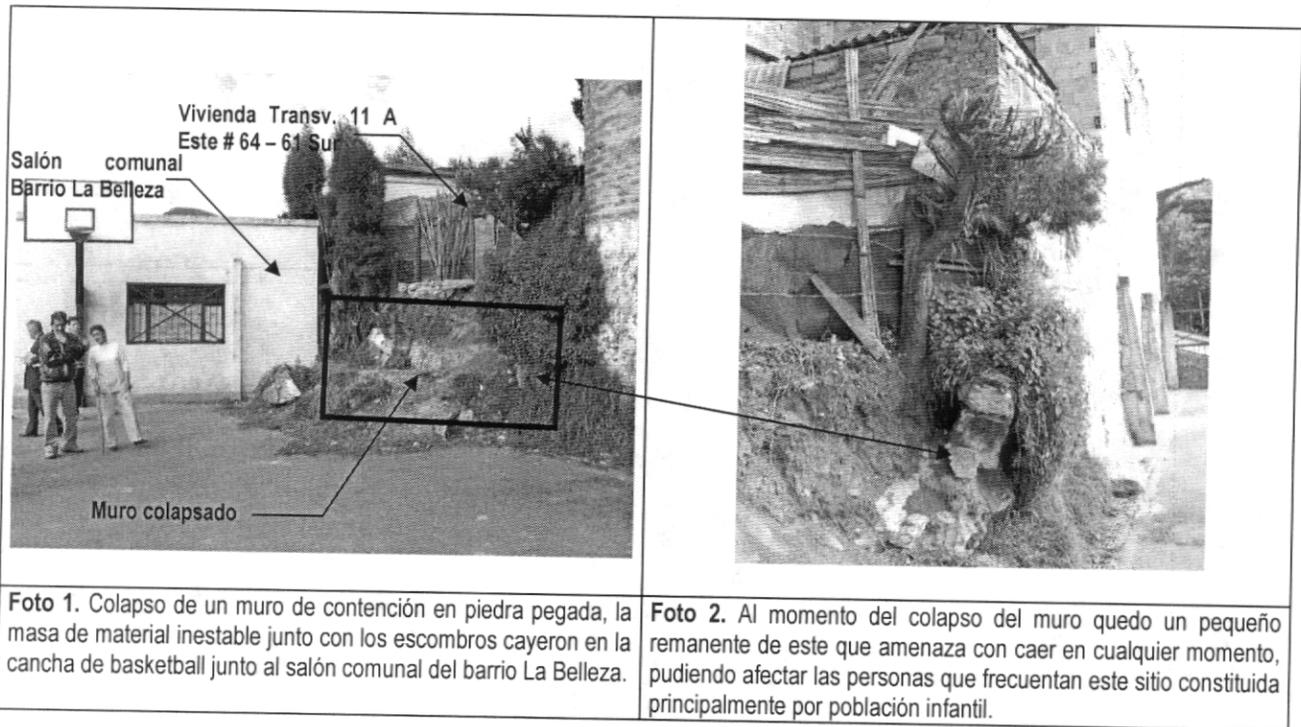
El colapso del muro se generó por los empujes producidos por el material de relleno que contenía el muro, generando una falla de tipo rotacional, las causas que produjeron el colapso del muro se asocian a su antigüedad, deficiencias de tipo constructivo; el cual no contaba con lloraderos para eliminar las presiones de poros y finalmente a la saturación de los materiales de relleno con aguas de escorrentía; cayendo junto con un volumen aproximado de 3 m<sup>3</sup> de masa inestable en las canchas de basketball. Al momento de la falla del muro quedo un pequeño remante de Este (Véase Foto 2) que amenaza con caer en cualquier momento en las canchas poniendo en riesgo a las personas que frecuentan este sitio.

Adicionalmente, en la parte posterior del muro el proceso produjo afectaciones en la vivienda de la Transversal 11 A Este # 64 - 61 Sur causando el colapso de una habitación ubicada en su parte posterior por pérdida de confinamiento del piso de cimentación. De la revisión realizada en el predio se estableció que se trata de una vivienda prefabricada y el sector afectado fue una adición hecha posiblemente en mampostería simple, al momento del colapso se produjeron agrietamientos en pisos y separación de placas, sin afectar la estabilidad y habitabilidad del resto de la vivienda.

Al señor Héctor Bernardo Escobar responsable del predio ubicado en la Transversal 11 A Este # 64 – 61 Sur reconfigurar y estabilizar el talud fallado mediante la implementación de obras de protección geotécnica, las cuales debe contar con un sistema de drenaje para la evacuación de las aguas superficiales y subsuperficiales, con el fin de garantizar la estabilidad del mismo y de la vivienda.

A la Alcaldía Local retirar el material inestable que se dispuso sobre la cancha deportiva del barrio La Belleza.
