DIRECCIÓN DE PREVENCIÓN Y ATENCIÓN DE EMERGENCIAS

DIAGNÓSTICO DE EMERGENCIA No. DI – 2866
SUBDIRECCIÓN DE EMERGENCIAS
(Emergencia No. 59222)

El presente diagnóstico de emergencia corresponde a la visita realizada por personal de la Dirección de Prevención y Atención de Emergencias – DPAE, el día 05 de Julio de 2006, al barrio Buenos Aires a la altura de la Carrera 3 Este No. 6 – 44 Sur, de la Localidad de San Cristóbal.

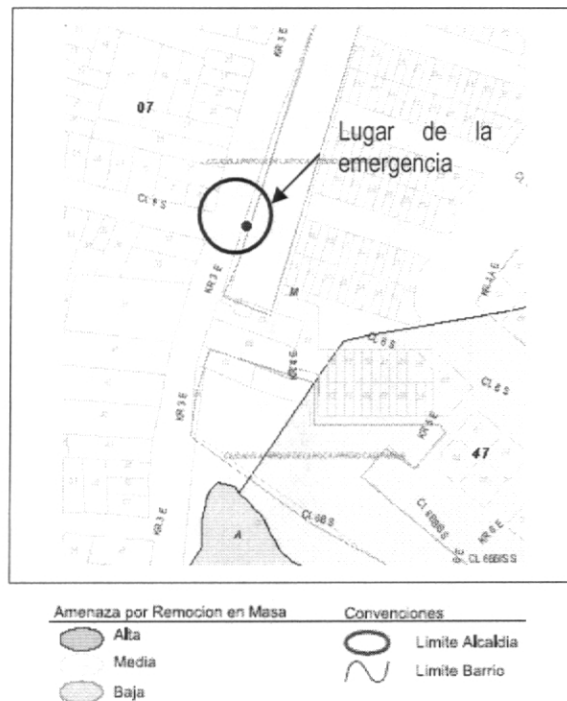
De acuerdo con el Plano normativo No. 3 (Zonificación de Amenaza por Remoción en Masa) del Decreto 190 de 2004 (compilación del POT), el predio de la referencia, presenta Amenaza Alta por Procesos de Remoción en Masa (Figura 1).

Figura 1. Zonificación de Amenaza por Remoción en Masa para el sector aledaño al muro sobre la carrera 3 Este - según el mapa 3, consignado en el Decreto 469 de 2003 (que modifica el Decreto 619 de 2000, Plan de Ordenamiento Territorial – P.O.T.)

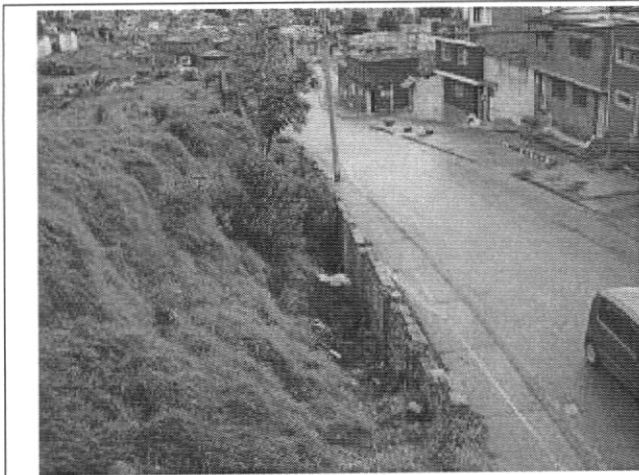
Entre las causas que generaron el deslizamiento se encuentra la saturación de los materiales que conforman el talud, ésta condición es producto de las lluvias precedentes en la zona, y que conllevan a un aumento en la presión de poros, ocasionando pérdida de resistencia de los materiales; además de las características geomecánicas de los materiales de relleno y la alta pendiente del talud. Las deficiencias constructivas del muro y sus condiciones constructivas, en relación con su funcionalidad inicial de cerramiento y su posterior afectación por la masa deslizada condujeron a su falla ante el empuje generado.

Fotografía 1. Vista del talud afectado, la altura de éste es de aproximadamente 4.0 m, se observa la carencia de sistemas de recolección y conducción de aguas ni en la pata ni en la corona, favoreciendo la erosión del talud.

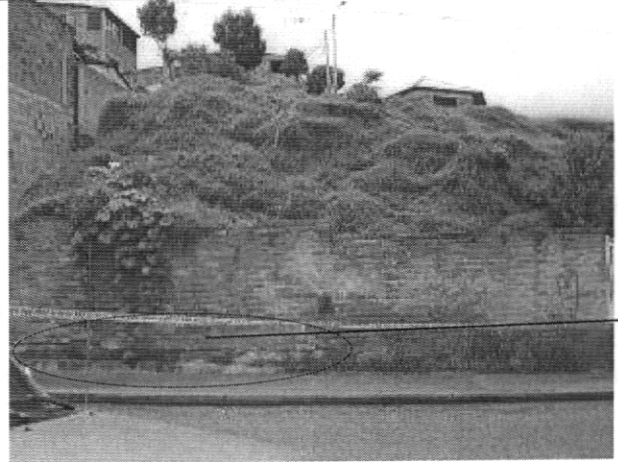
encuentra agrietado, deformado y con pérdida de verticalidad, en una longitud aproximada de 10 m, r Fotografía 2 y 3). El muro no fue diseñado ni construido como estructura de contención, luego su resistencia a fuerzas horizontales como las generadas por el deslizamiento que se encuentra en la parte posterior del muro es muy poca y sus condiciones estructurales no brindan una adecuada resistencia contra el volcamiento. Las columnas construidas a lo largo del muro no representan un confinamiento significativo para el muro (Fotografía 1). En la zona afloran arcillolitas con dirección de buzamiento paralela a la dirección del terreno, favoreciendo la inestabilidad de los depósitos que cubren el macizo rocoso por deslizamiento. El volumen de material deslizado es de aproximadamente 30 m³.

Fotografía 2. Muro en mampostería simple, obsérvese la separación entre la viga de cimentación y el muro.

Por el deterioro estructural del muro, y para evitar afectaciones a los transeúntes de la Carrera 3 Este, se recomienda a la Alcaldía Local de San Cristóbal, gestionar las acciones administrativas tendientes a establecer el responsable y/o responsables de realizar la demolición del muro de cerramiento afectado incluyendo la implementación de las medidas de estabilización en el talud ubicado en la Carrera 3 Este con Calle 6 Sur. Dado que la afectación del muro y del deslizamiento se presenta en predios privados, la DPAE está impedida para intervenir en estos predios; además no cuenta con proyectos ni recursos para reparación y/o mejoramiento de viviendas, por lo que estas obras o reparaciones deben ser adelantadas por los propietarios y/o responsables del predio.

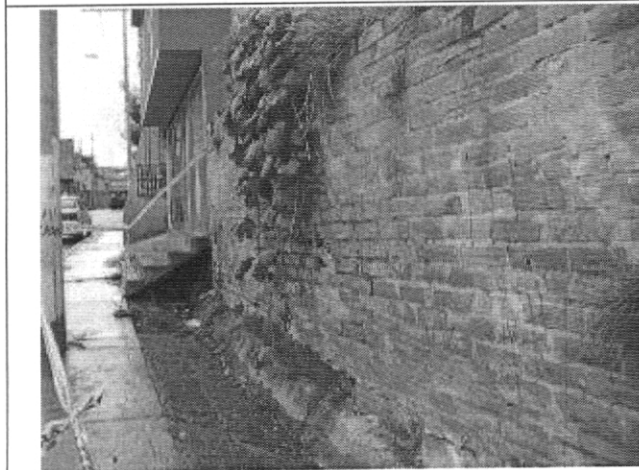
Fotografía 3. Vista lateral del muro, puede apreciarse la pérdida de verticalidad y el agrietamiento del muro.

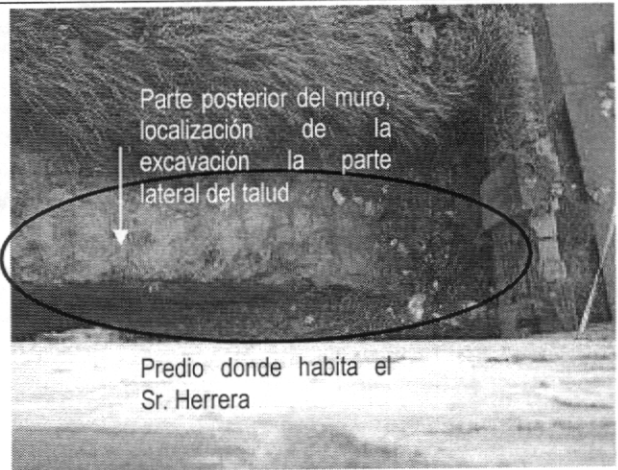
Adicionalmente se observó que el Sr. Herrera quien habita el predio vecino de nomenclatura Carrera 3 Este No. 6 – 44, realizó algunas excavaciones en la parte lateral del talud con el propósito de aislar el terreno de su predio y así evitar la humedad de los muros de su casa, para lo cual excavó una zanja, como se muestra en la Fotografía 4, de aproximadamente 0.60 m de ancho, y abrió agujeros en el muro para permitir la salida del agua.

Fotografía 4. Vista superior de la Zanja realizada por el Sr. Herrera para evitar humedad en los muros de su predio.
