DIRECCIÓN DE PREVENCIÓN Y ATENCIÓN DE EMERGENCIAS

DIAGNÓSTICO TÉCNICO No. DI - 2867
SUBDIRECCION DE EMERGENCIAS
Evento N° 59568

Amenaza de colapso estructural en la estructura de cubierta del edificio principal de la sede del **INSTITUTO PARA NIÑOS CIEGOS FUNDACION JUAN ANTONIO PARDO OSPINA.**

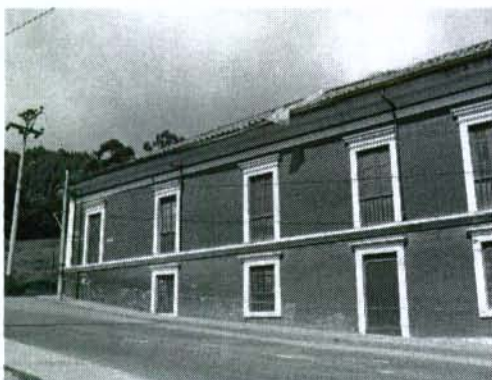
Fotografía No. 1. Vista costado norte del edificio afectado (Fachada Occidental).

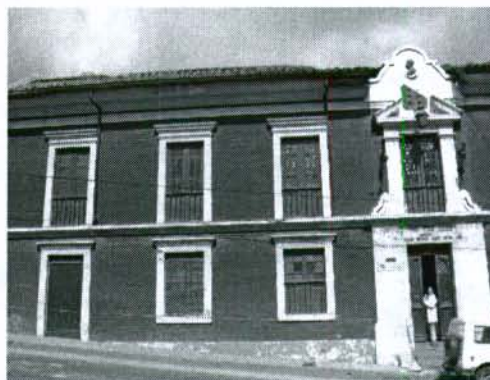
Fotografía No. 2. Vista parte central de la fachada del edificio afectado (Fachada Occidental).

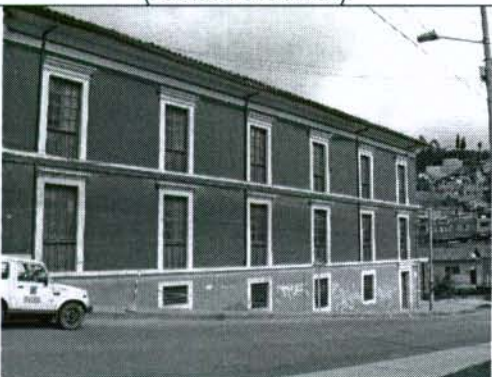
Fotografía No. 3. Vista costado sur de la fachada del edificio afectado (Fachada Occidental).

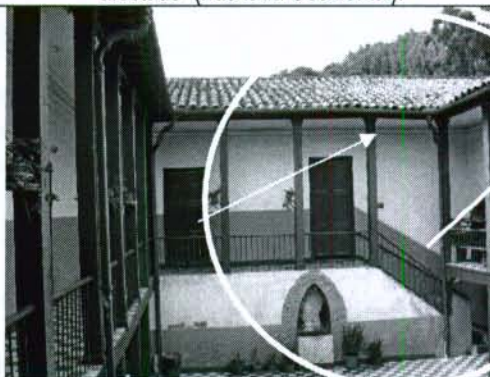
El origen de la falla se localiza aparentemente en las vigas de madera de la cubierta, algunas de las cuales, han perdido su resistencia y capacidad de carga y deben ser cambiadas; también se observan tejas rotas o faltantes que acentúan el daño antes mencionado, junto con un deterioro grave de las canales y bajantes de aguas lluvias; este conjunto de agentes de deterioro, ha causado el agrietamiento de cielos rasos, los cuales amenazan con desplomarse.

Fotografía No. 4. Zona de cubierta inestable sobre el costado Norte sobre los pisos 1 y 2.)

1. Debido a la posibilidad de colapso de la cubierta, se recomienda aislar las zonas donde se ven comprometidos los cielorrasos y techos de los salones y pasillos.

2. Demoler los cielorrasos que presentan deterioro grave, y apuntalar las vigas de madera con cerchas y parales para impedir el colapso del techo.
3. Se recomienda a los propietarios o responsables de la edificación la ejecución inmediata de los estudios técnicos de vulnerabilidad y de reforzamiento de la edificación, para ejecutar las obras que se determinen en ellos y garantizar así su estabilidad, reconstrucción y funcionamiento.

4. Cubrir apropiadamente toda la cubierta con plástico, para evitar el paso del agua.
5. No habitar el edificio hasta tanto se hayan ejecutado las obras de reforzamiento.

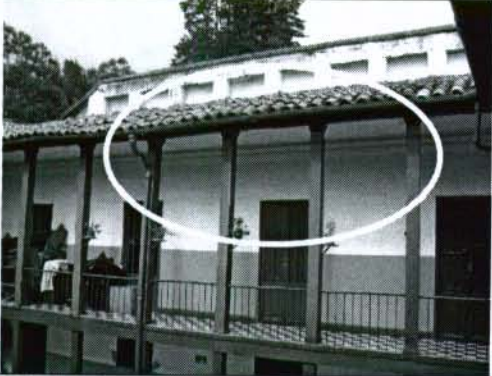
Fotografía No. 5. Falla generalizada de canales.	Fotografía No. 6. Falla generalizada de cielos rasos.

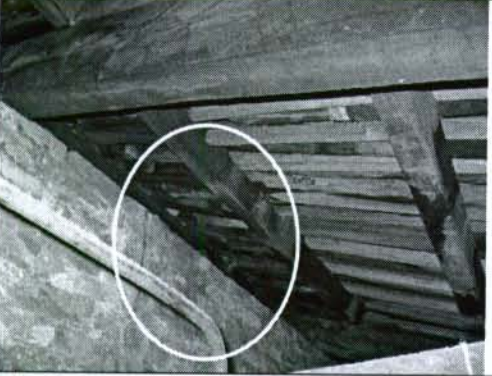
Fotografía No. 7. Falla generalizada en elementos estructurales de cubierta.	Fotografía No. 8. Falla generalizada de elementos estructurales de estructura..

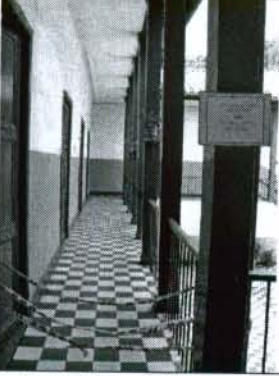
Fotografía No. 9. Zona aislada para protección.	Fotografía No. 10. Acceso a la Cubierta
