DIRECCIÓN DE PREVENCIÓN Y ATENCIÓN DE EMERGENCIAS

**DIAGNÓSTICO TÉCNICO No. DI - 2870**  
**COORDINACION DE EMERGENCIAS**  
**(Radicado FOPAE No. 1-04023)**

El presente diagnóstico corresponde a la visita técnica realizada por personal de la Dirección de Prevención y Atención de Emergencias - DPAE, el día 29 de Mayo de 2006, a un (1) predio localizado en el barrio Carolina, de la localidad Rafael Uribe Uribe.

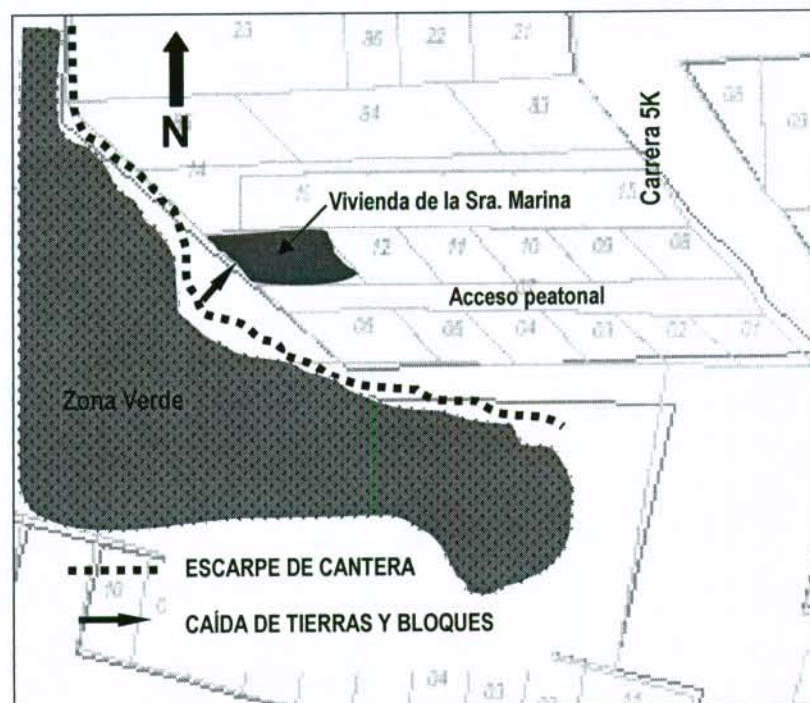
Figura 1. Localización del sector evaluado y vista en planta del área inestable

El predio objeto de la evaluación técnica se encuentra ubicado dentro de un coluvión matriz soportado, conformado por bloques de arenisca dura con tamaño variable desde 30 cm hasta 0.8 m de diámetro, embebidos en una matriz limoarenosa (ver Fotografía 1), en el sitio funcionó una cantera para lo cual se hizo un corte en el coluvión con una altura de 6.0 m aproximadamente, una vez terminada la explotación no se llevo a cabo ningún tipo de restauración geomorfológica. En el talud de corte se presentó el día 13 de abril de 2006 una caída de tierras y bloques, con un volumen aproximado a los 15m<sup>3</sup>, que afectó la vivienda de la Sra. Marina Suárez Burgos quien habita en la Carrera 5K No. 48D-11 Sur Int. 7 (Parcela 11 predio 2A) ocasionando la destrucción del muro lateral que enmarca la sala y el taponamiento del patio de la misma sin causar heridas a sus moradores.

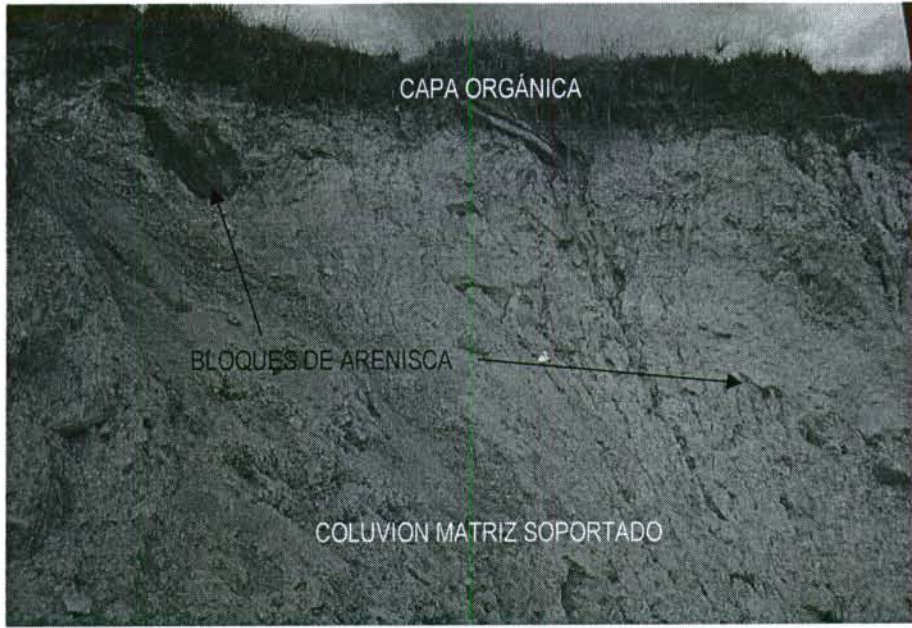
## 5. REGISTRO FOTOGRÁFICO

Dentro de las posibles causas que generaron la caída están: la pérdida de soporte de algunos bloques debido al lavado de finos de la matriz, como consecuencia de la escorrentía superficial y subsuperficial, prueba de esto es la cárcava y erosión en surcos que se aprecia en el talud (ver Fotografía 2) y la pérdida de confinamiento de la ladera debido a la excavación generando grietas de tracción (ver Fotografía 3).

- La habitabilidad de la vivienda de la Sra. Marina no se encuentra comprometida en el corto plazo.
- Se solicita a la Sra. María Suárez implementar las recomendaciones dadas en el Concepto Técnico CT-3831 en lo referente a la construcción de muros posteriores de alta resistencia a las cargas laterales o a impactos; además, retirar el material deslizado que se encuentra localizado en el patio con el fin de que este sector sirva de zona de acumulación en previsión a futuros desprendimientos.

- Incluir el sector evaluado (Carrera 5K No 48D-11 Int. 7 Sur) en la base de datos de sitios críticos por fenómenos de remoción en masa para intervención por parte de la DPAAE o el Fondo de Desarrollo Local de Rafael Uribe Uribe a través de la realización de diseño y ejecución de las obras de mitigación de riesgos correspondiente.
