DIAGNÓSTICO TÉCNICO No. DI – 2871 SUBDIRECCION DE EMERGENCIAS RADICADO FOPAE 1-04563

ATENDIO:	Carlos H. Castro	•		•	SOLICITÓ:	Leovigilao	Riano Gao	cnama – Pe	ersonero
COE:	33	MOVIL:			VIGENCIA: significativar	Temporal nente las cor	mientras ndiciones fís		odifique tor.
FECHA: N	Mayo 26 de 2006	HORA:	2.35 p.m.						
DIRECCIÓ	N: Calle 69 B Bi	s Sur No. 18	8 R-47	ÁREA DIRECTA:	1	150 m²			
BARRIO:	Marandú Se Quebrada de		speranza -	POBLACIÓN ATE	NDIDA:	7			
UPZ:	67 - Lucero			FAMILIAS	1 AD	ULTOS	3	NINOS	4
LOCALIDA	D: 19 - Ciudad	Bolívar		PREDIOS EVALU	ADOS 1	1 _		_	
2 TIDO F	NE EVENTO								
Z. TIPU L	E EVENTO								
Remoció	n en masa	\boxtimes		Inundación			Est	ructural

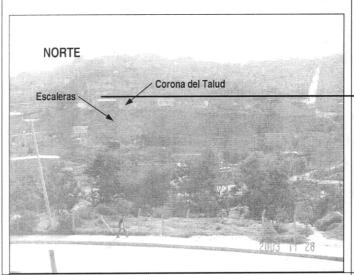
Fotografía 1. Tomada del Diagnóstico 1851. Se observa las condiciones del talud en el noviembre de 2003.

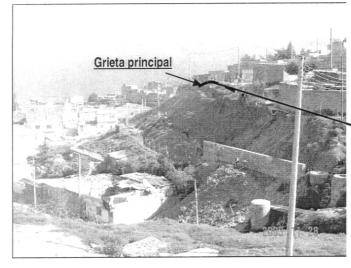
El talud de corte en mención presenta una altura del orden de 15 y una inclinación cercana a los 70º, conformado por Areniscas meteorizadas de la Formación Guaduas, cubierta por materiales de relleno sueltos y capa vegetal dispuestos a media ladera (Véase Fotografía 3).

Fotografía 3. Tomada del Diagnóstico 1851. Se observa las condiciones del talud en el noviembre de 2003.

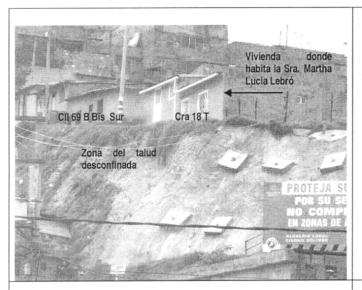
Fotografía 5. Condicione actuales del talud de corte.

- Priorizar el mantenimiento de la Pantalla Pernada que actualmente está estabilizando parte del talud de corte en mención, donde a su vez se incluye el mantenimiento de sus obras complementarias y las de drenaje; además de evaluar la posibilidad de continuar y/o prolongar las obras de confinamiento del talud afectado.

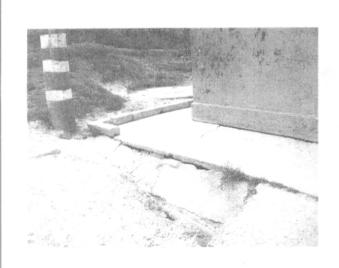
En la visita al predio, se observó que hacia la parte interior de la vivienda se aprecian algunas fisuras y grietas en paredes y pisos, debido a movimientos laterales y verticales lentos del suelo de cimentación sobre el que está construida la vivienda; esta misma situación se presenta en la parte exterior del predio, en donde se logró observar que en la zona correspondiente al andén se están presentando asentamientos diferenciales del relleno granular sobre el cual están soportadas estas estructuras, y desplazamientos laterales de las mismas, lo que está generando grietas en el andén y separación de éste de los muros de la vivienda (véanse Fotografías 7 a 12).

Fotografía 11. Evidencia de daños en la zona correspondiente a al andén. Vivienda donde habita la Sra. Martha Lucia Lebró.
