ALCALDIA MAYOR  
DE BOGOTA D.C

DIRECCIÓN DE PREVENCIÓN Y ATENCIÓN DE EMERGENCIAS

**DIAGNÓSTICO TÉCNICO No. DI - 2872**  
**SUBDIRECCIÓN DE EMERGENCIAS**  
**(Radicado FOPAE No. 1-04706)**

DIRECCIÓN:	Calle 64 Sur No.5F-05 Este	ÁREA DIRECTA:	1200 m <sup>2</sup>				
BARRIO:	Fiscalá Sector Centro	POBLACIÓN ATENDIDA:	13				
UPZ:	56 - Danubio	FAMILIAS	2	ADULTOS	8	NIÑOS	5
LOCALIDAD:	5 - Usme	PREDIOS EVALUADOS	2

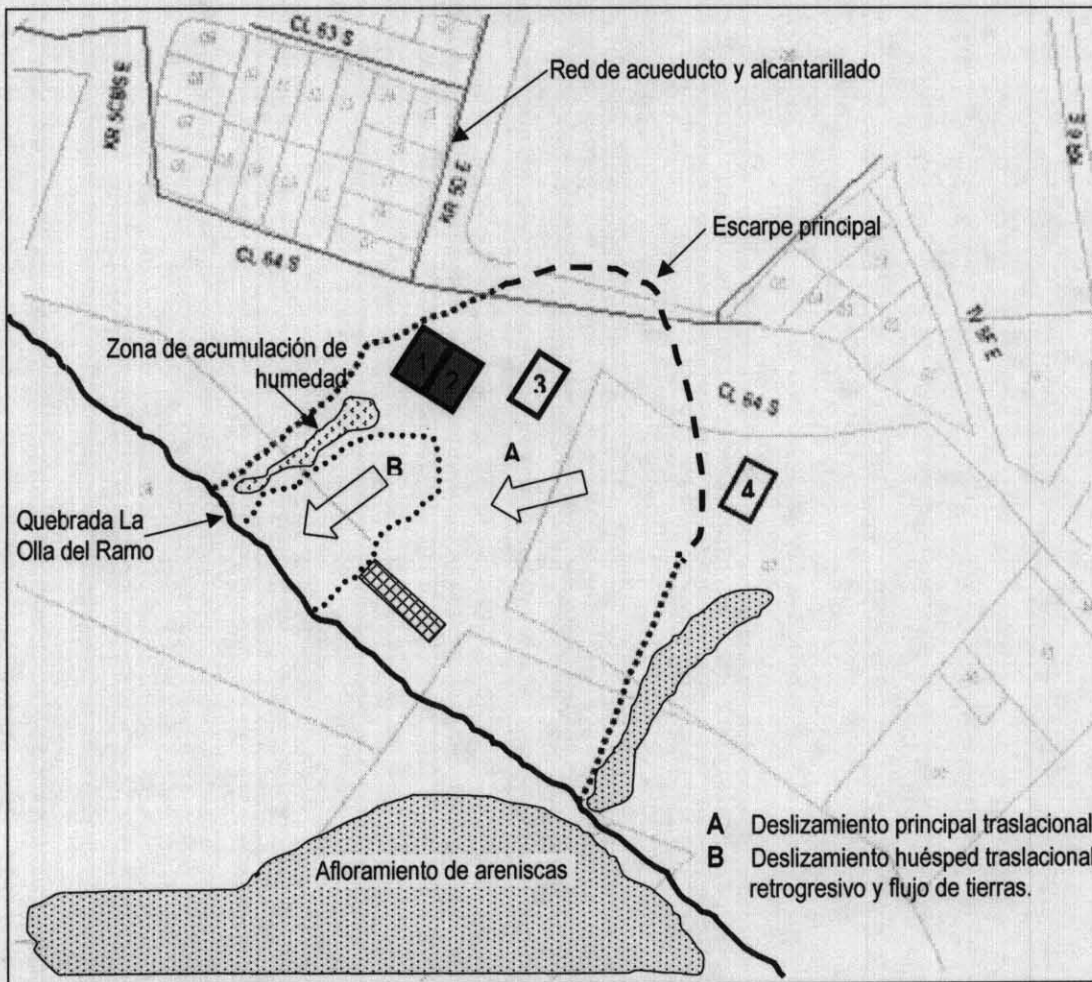
Figura 1. Localización del área evaluada y vista en planta del deslizamiento.

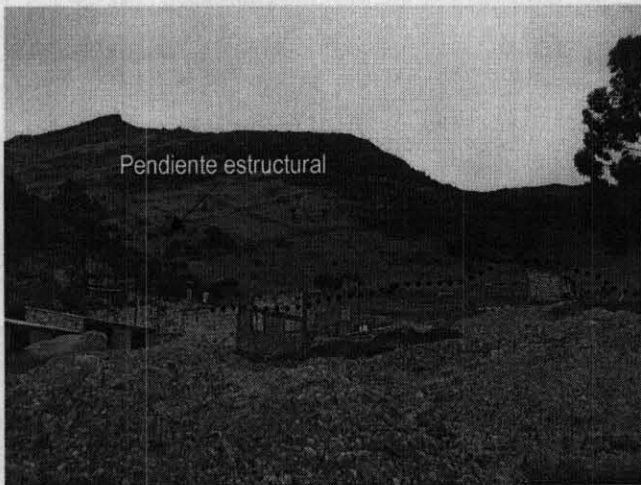
Los predios objeto de la evaluación técnica están ubicados en un cono de deyección, localizado en la margen derecha de la Quebrada la Hoya del Ramo la cual se encuentra controlada estructuralmente por la falla geológica de La Fiscala; los materiales que conforman dicho cono son arcillas de plasticidad media con presencia de bloques de arenisca meteorizados, este cubre una pendiente estructural que tiene una inclinación  $60^\circ$  aproximadamente, compuesta por rocas pertenecientes a la Formación Regadera que en el sector corresponde a intercalaciones de areniscas y arcillolitas (ver fotografía 1).

Fotografía 1. Parte alta del cono de deyección, a la derecha se observa la pendiente estructural.

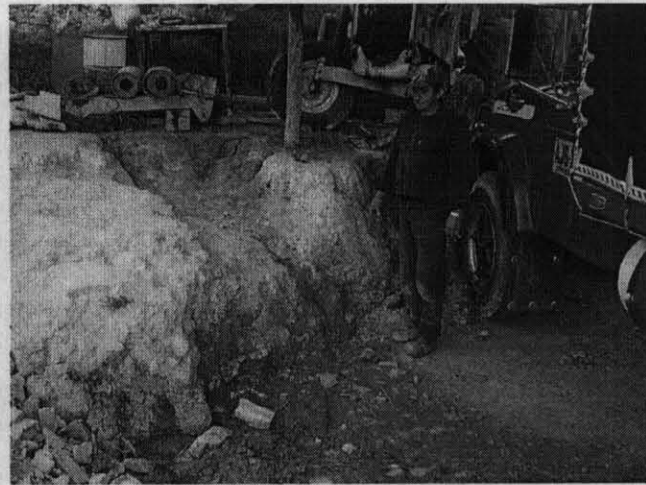
Fotografía 2. Escarpe principal, nótese la altura del mismo.

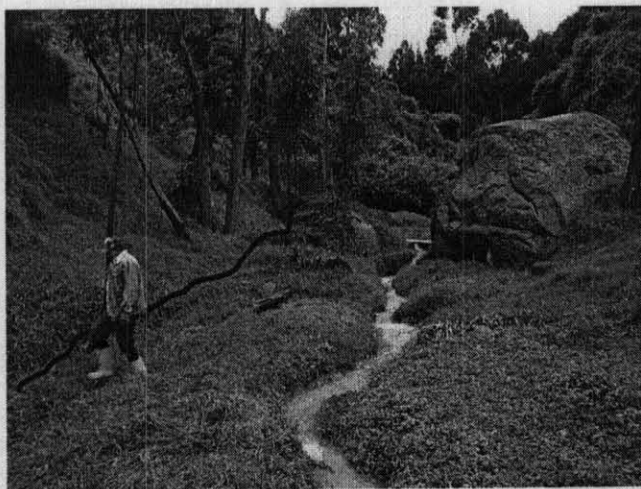
Fotografía 3 Cauce de la Quebrada de la Olla del Ramo, la línea azul indica la posición del cauce antes del deslizamiento.

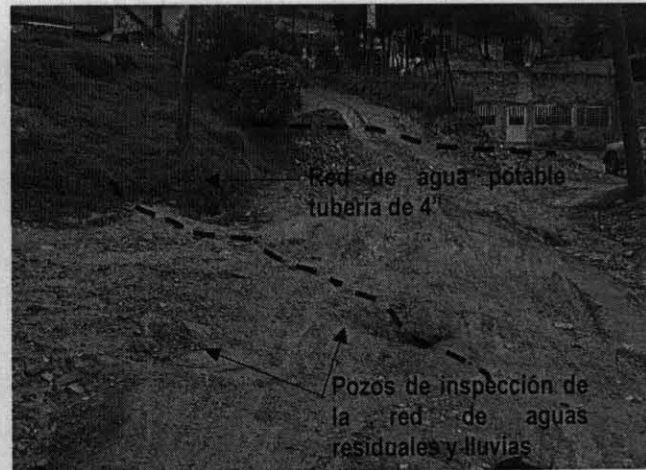
Fotografía 4 Ubicación de las redes de alcantarillado de aguas residuales y lluvias y de la red de acueducto, nótese el desplazamiento y hundimiento que presenta la Calle 64 Sur. Las líneas segmentadas indican los flancos del deslizamiento.

Hundimiento de unos 25 metros de longitud en la vía de acceso al sector de la escuela de La Fiscala Alta. Dislocación de las redes de aguas lluvias y residuales que recogen las aguas de la parte alta.  
Inclinación de un poste de energía.

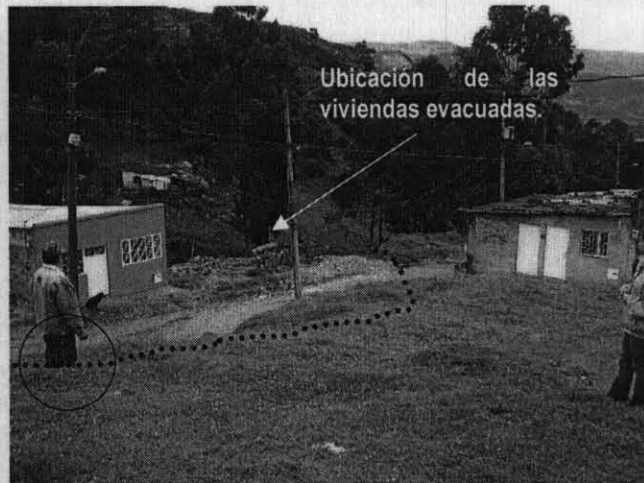
Este deslizamiento afectó dos viviendas ubicadas en la parte alta del flanco derecho en donde habitaban las familias de las Señoras Shirley Rally Torres y Socorro Supelano, que fueron incluidas dentro del programa de reasentamiento de familias de acuerdo a lo expuesto en el Diagnóstico Técnico DI-2655 (ver fotografía 6). La vivienda de la Sra. Rosa Tulia Blázquez esta ubicada sobre la masa deslizada pero no presenta daños que comprometan su habitabilidad en el corto plazo (ver fotografía 7).

Fotografía 6. Emplazamiento de las viviendas desalojadas y de la vivienda de Sra. Rosa Tulia, nótese la altura del escarpe, las líneas punteadas indican el límite de la masa deslizada.

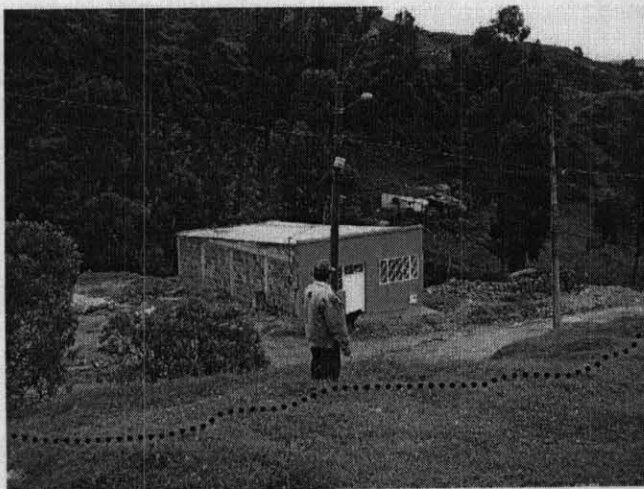
Fotografía 7. Vivienda de la Sra. Rosa Tulia, viaja con la masa deslizada, no presenta daños, por lo que no está comprometida su habitabilidad en el corto plazo.

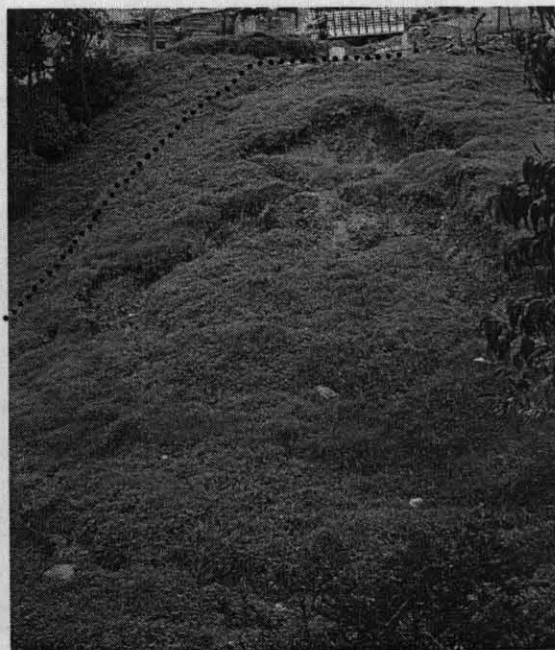
Dentro del deslizamiento principal se presenta un deslizamiento traslacional retrogresivo ubicado en la parte baja hacia el flanco derecho, el material disgregado se ha convertido en un flujo de tierras (ver fotografía 8), cuyo volumen es del orden de  $200\text{m}^3$ , tiene aproximadamente un ancho de falla de 12 m y una longitud de falla de 25m.

Fotografía 8. Deslizamiento traslacional retrogresivo, parte de la masa deslizada se ha transformado en un flujo de tierras. La línea punteada indica el flanco derecho del deslizamiento principal.
