DIRECCIÓN DE PREVENCIÓN Y ATENCIÓN DE EMERGENCIAS

DIAGNÓSTICO TÉCNICO No. DI - 2873
SUBDIRECCIÓN DE EMERGENCIAS
COORDINACIÓN DE ASISTENCIA TÉCNICA
(Radicado FOPAE No. 1-2006-06328)

DIRECCIÓN:	Calle 30 Sur # 15 – 16 Este	ÁREA DIRECTA:	36 m ²				
BARRIO:	Corinto	POBLACIÓN ATENDIDA:	4 personas				
UPZ:	32 San Blas	FAMILIAS	1	ADULTOS	2	NIÑOS	2
LOCALIDAD:	4 San Cristóbal	PREDIOS EVALUADOS	1

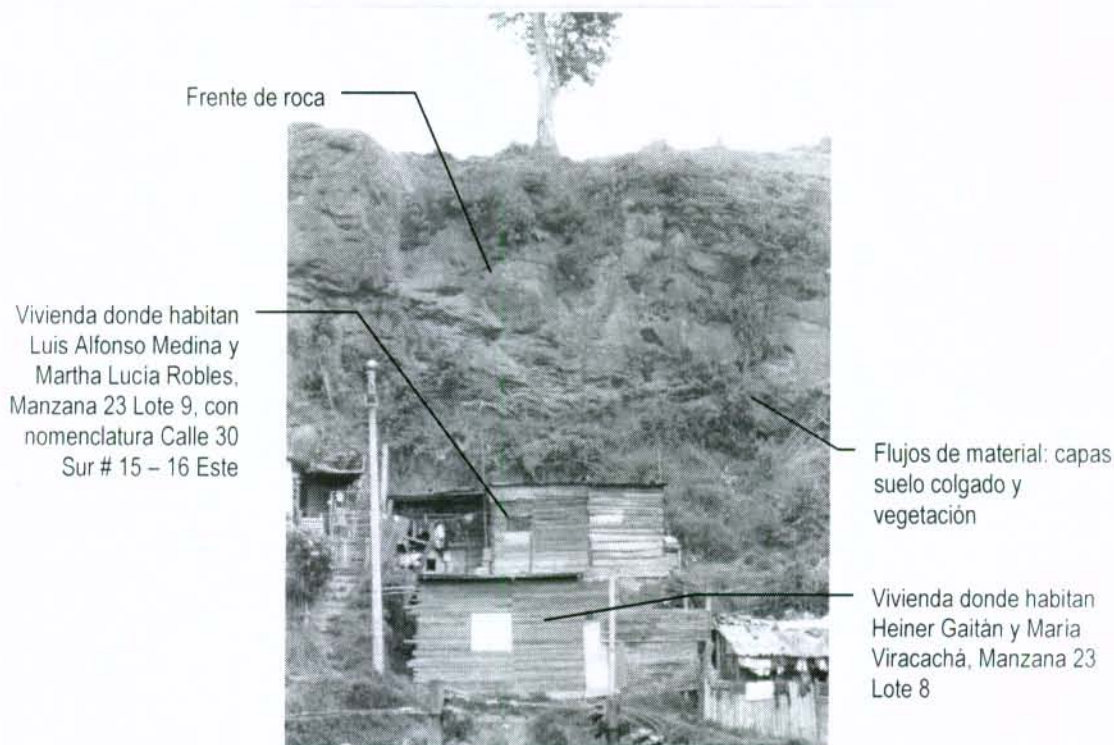
Fotografía 1. Localización de la vivienda donde habitan el señor Luis Alfonso Medina y la señora Martha Lucia Robles, con nomenclatura Calle 30 Sur # 15 - 16 Este, Manzana 23, Lote 9, Barrio Corinto, Localidad San Cristóbal.

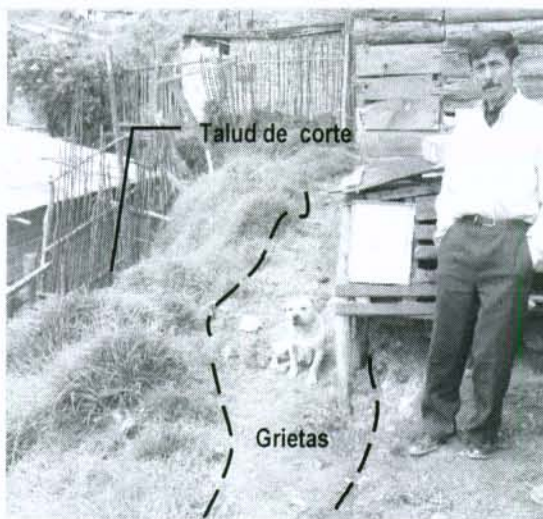
Fotografía 2. Grietas en suelo de la parte frontal de la vivienda de Luis Alfonso Medina debidas a la inestabilidad del talud de corte.

- Colapso de las viviendas de Luis Alfonso Medina y Martha Lucía Robles, ubicada en la Calle 30 Sur # 15 – 16 Este, Manzana 23 Lote 9, y de Heiner Gaitán y María Viracachá ubicada en la Manzana 23 Lote 8, debido al avance del proceso de inestabilidad del talud de corte del frente de la casa del señor Medina (ó de la parte posterior de la vivienda del señor Gaitán) y a la posibilidad de caída de grandes bloques del frente de roca localizado en la parte posterior de éstas.

- Evacuar y cambiar de prioridad técnica dos (2) a prioridad técnica uno (1) el predio donde habitan el señor Luis Alfonso Medina (y la señora Martha Lucía Robles), localizado en la Calle 30 Sur # 15 – 16 Este, Manzana 23, Lote 9, Barrio Corinto, Localidad San Cristóbal, puesto que se encuentra comprometida su habitabilidad en el corto plazo debido a la acción continuada de los procesos de inestabilidad de la ladera.
- Una vez evacuada, se recomienda oficiar a la Caja de Vivienda Popular – CVP, para que agilice el trámite respectivo de desmonte de la vivienda del señor Luis Alfonso Medina ubicada en la Calle 30 Sur # 15 – 16 Este, con el fin de evitar que ésta colapse sobre las viviendas aledañas ubicadas ladera abajo.

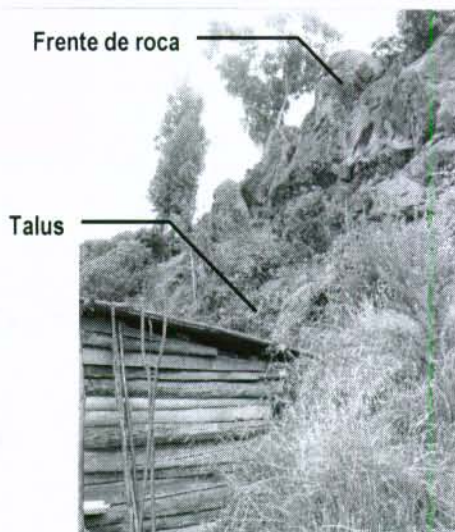
Fotografía 3. Perfil del afloramiento de roca. Posibles caídas de material sobre la vivienda de Luis Alfonso Medina.
