DIRECCIÓN DE PREVENCIÓN Y ATENCIÓN DE EMERGENCIAS

DIAGNÓSTICO TÉCNICO No. DI - 2875
COORDINACION DE EMERGENCIAS

DIRECCIÓN:	Carrera 5 Este # 1 D - 67	ÁREA DIRECTA:	250 m ²		
BARRIO:	Girardot	POBLACIÓN ATENDIDA:	1		
UPZ:	96 - Lourdes	FAMILIAS	1	ADULTOS	1
LOCALIDAD:	3 - Santa Fe	PREDIOS EVALUADOS	1	NIÑOS

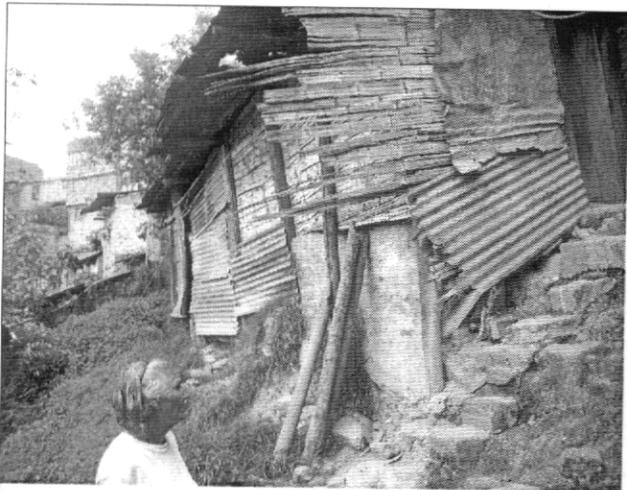
Sobre una ladera de pendiente media a alta, se evidencian procesos de reptación de materiales involucrando la capa superficial de suelo orgánico y residual del orden de los 60 cm; generados básicamente por la carencia de manejos de aguas de escorrentía y la intervención antrópica para el emplazamiento de viviendas.

En la mencionada ladera se encuentra ubicada la vivienda identificada con nomenclatura Carrera 5 Este No. 1D – 67 donde habita la señora Bertha López Combata, la cual corresponde a una construcción de un nivel en mampostería simple y materiales de recuperación (Véase Foto 1), piso en mortero y cubierta en teja de zinc, del reconocimiento realizado se estableció que se presenta un relleno para nivelar el piso de cimentación que está confinado por postes de madera, tejas de zinc y tablas entre otros, por lo cual se está produciendo el desconfinamiento del piso de cimentación, generando agrietamientos y deformaciones en muros (Véase Foto 2), marcos de puertas y ventanas, presentándose en general un deterioro estructural evidenciado en la pérdida de verticalidad, que afecta la estabilidad y habitabilidad de la vivienda en el corto plazo.

Foto 1. Vivienda localizada en la Carrera 5 Este No. 1 D – 67 donde habita la señora Bertha López Combata, se aprecia su pérdida de verticalidad.

Colapso de la vivienda ubicada en la Carrera 5 Este No. 1D – 67 donde habita la señora Bertha López Combita y deterioro estructural por la reactivación de nuevos procesos de inestabilidad.

Evacuar y continuar con el proceso del Programa de Reasentamiento de Familias Localizadas en Zonas de Alto Riesgo no Mitigable, con prioridad técnica 1, el predio ubicado en la Carrera 5 Este No. 1D – 67 donde habita la señora Bertha López Combita.

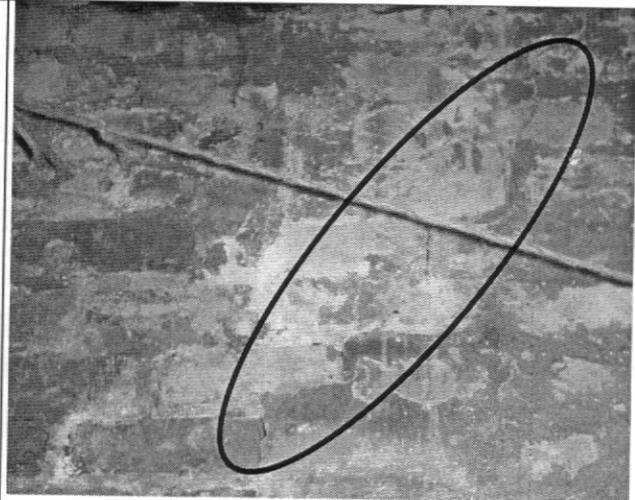
Foto 2. Internamente la vivienda presenta agrietamientos y deformaciones en muros.

#	NOMBRE (Cabeza Hogar)	DIRECCIÓN	TELÉFONO	P	A	N	DAÑOS EN VIVIENDA
1	Bertha López Combata	Carrera 5 Este No. 1 D – 67		1	1		Agrietamientos y deformaciones en muros.
