ALCALDIA MAYOR
DE BOGOTA D.C

DIRECCIÓN DE PREVENCIÓN Y ATENCIÓN DE EMERGENCIAS

DIAGNÓSTICO TÉCNICO No. DI - 2876
COORDINACION DE EMERGENCIAS
(Evento No. 57826)

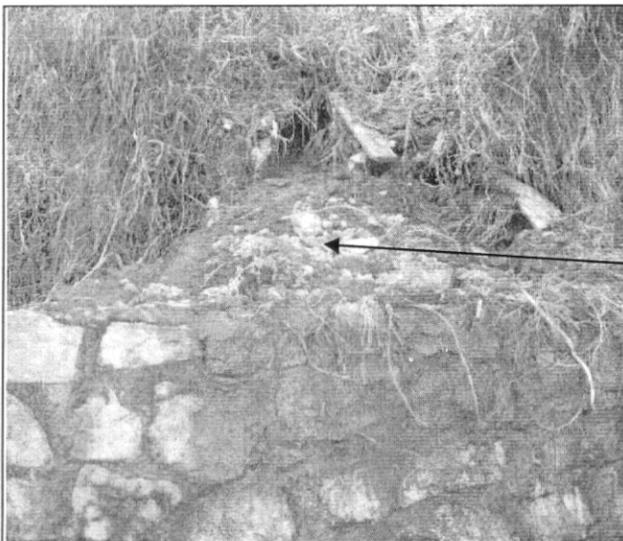
Se produjo un pequeño flujo de lodo (Véase Foto 1) en el costado NE del jardín infantil Góticas de Roció, en un talud de pendiente alta, con una altura aproximada de 15 metros, involucrando la capa superficial de suelo orgánico. El volumen de masa inestable no pudo ser calculado, ya que en el momento de la visita ya había sido retirada. Esta se dispuso en la parte posterior del jardín infantil Góticas de Roció (Véase Foto 2).

Las causas que generaron el problema se asocian a la alta pluviosidad presentada en los últimos días, al desarrollo de cortes para el emplazamiento de viviendas a media ladera y a las posibles fugas del acueducto comunitario.

Foto 1. Se presentó un pequeño flujo de lodos involucrando la capa superficial de suelo orgánico

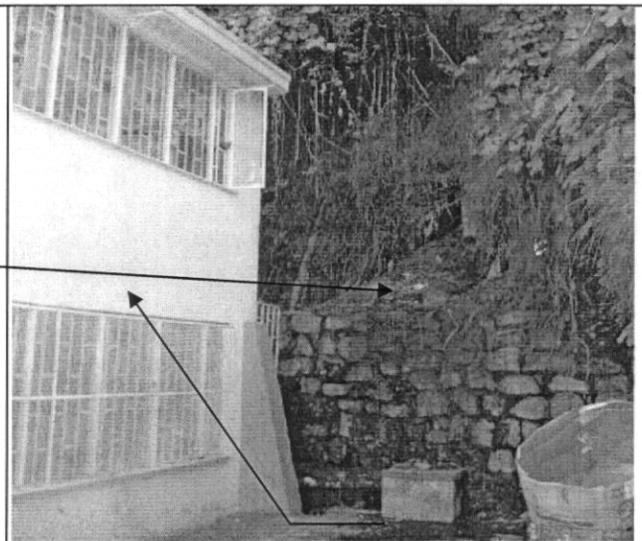
Foto 2. La masa de material inestable se dispuso en la parte posterior del jardín infantil Gólicas de Rocío.

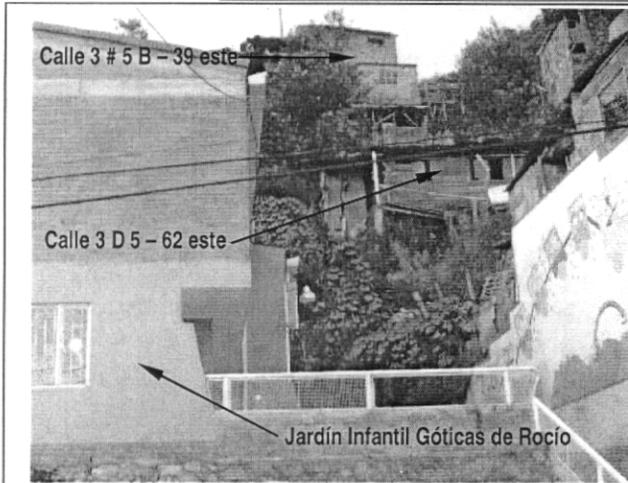
Por lo anterior se verificaron tres predios, el ubicado en la Calle 3 No. 5 B – 39 Este, donde habita la familia de la señora Luz Marleny Flores localizado en la parte alta del talud (Véase Foto 3), esta vivienda presenta agrietamientos leves en muros; el predio de la Calle 3 D No. 5 – 62 Este, donde habitaba la familia de la señora Margarita Díaz, el cual fue incluido en el Programa de Reasentamiento mediante Concepto Técnico No. CT - 3178 por encontrarse dentro de la zona inestable, actualmente este se encuentra deshabitado. Finalmente el predio de la Calle 3 # 5 B – 54 Este, donde funciona el jardín infantil Góticas de Roció donde no se apreciaron afectaciones que comprometan la estabilidad y funcionalidad del plantel educativo en el corto plazo; sin embargo, el riesgo que presenta su entorno ante la ocurrencia de nuevos fenómenos de inestabilidad que involucren volúmenes considerables de masa inestable es alto.

Foto 3. Panorámica del talud donde se presentó el proceso de inestabilidad y ubicación de los predios evaluados.

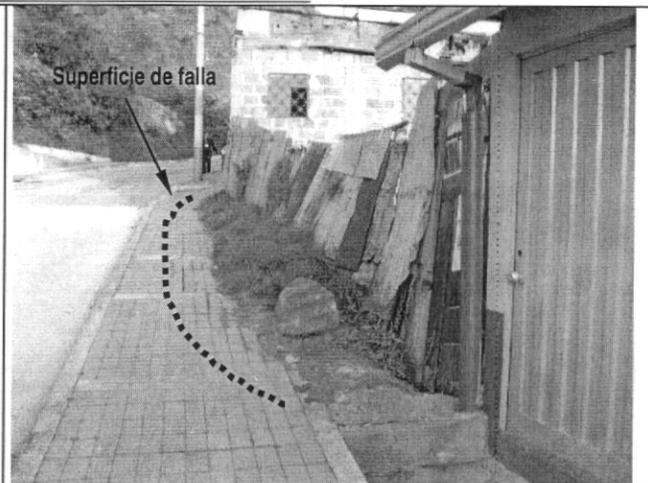
Adicionalmente hacia la parte alta de la ladera, sobre un andén peatonal en adoquín, se evidencian agrietamientos y asentamientos (Véase Foto 4, Figura 1) que hacen presumir la tendencia retrogresiva y la ocurrencia de nuevos eventos de inestabilidad, por lo cual se evidencia o aprecia que las placas de concreto sobre la Calle 3 Bis con Transversal 8 Este, se encuentran en voladizo (Fotos 5 y 6), el parque localizado hacia el costado suroriental del jardín, presenta problemas de remoción en masa, por lo cual se figuraron, y deformaron dichas placas de la cancha y se presentó pérdida de verticalidad de los postes que allí se localizan, por lo anterior es posible que los problemas evidenciados en el jardín Góticas de Roció también estén influenciados por los procesos regionales que se presentan en la ladera, debido a la masa deslizada que se está moviendo desde la Calle 3 Bis con Transversal 8 Este localizada en el parque.

Foto 4. A la altura de la Calle 3 con Carrera 5 se presentan agrietamientos sobre un andén peatonal.

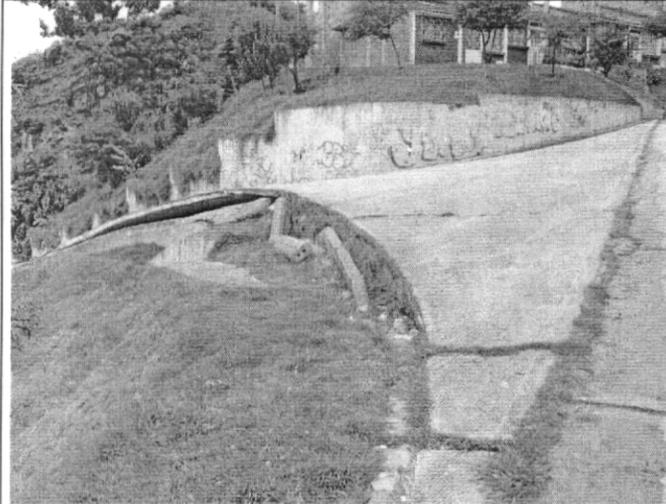
Foto 5. Placas en voladizo a la altura de la Calle 3 Bis con Transversal 8 Este.

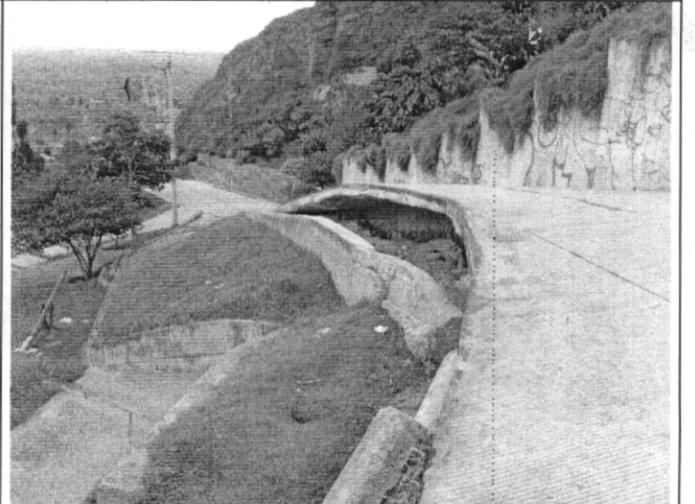
Foto 6. Placas en voladizo a la altura de la Calle 3 Bis con Transversal 8 Este.
