DIRECCIÓN DE PREVENCIÓN Y ATENCIÓN DE EMERGENCIAS

DIAGNÓSTICO TÉCNICO No. DI - 2877
SUBDIRECCIÓN DE EMERGENCIAS
(Radicado FOPAE No. 1-04835)

El presente diagnóstico corresponde a la visita técnica realizada por personal de la Dirección de Prevención y Atención de Emergencias – DPAAE, el día 16 de junio de 2006, a una Zona Verde y un sendero peatonal (1) localizada en el Barrio Juan XXIII, de la localidad de Chapinero.

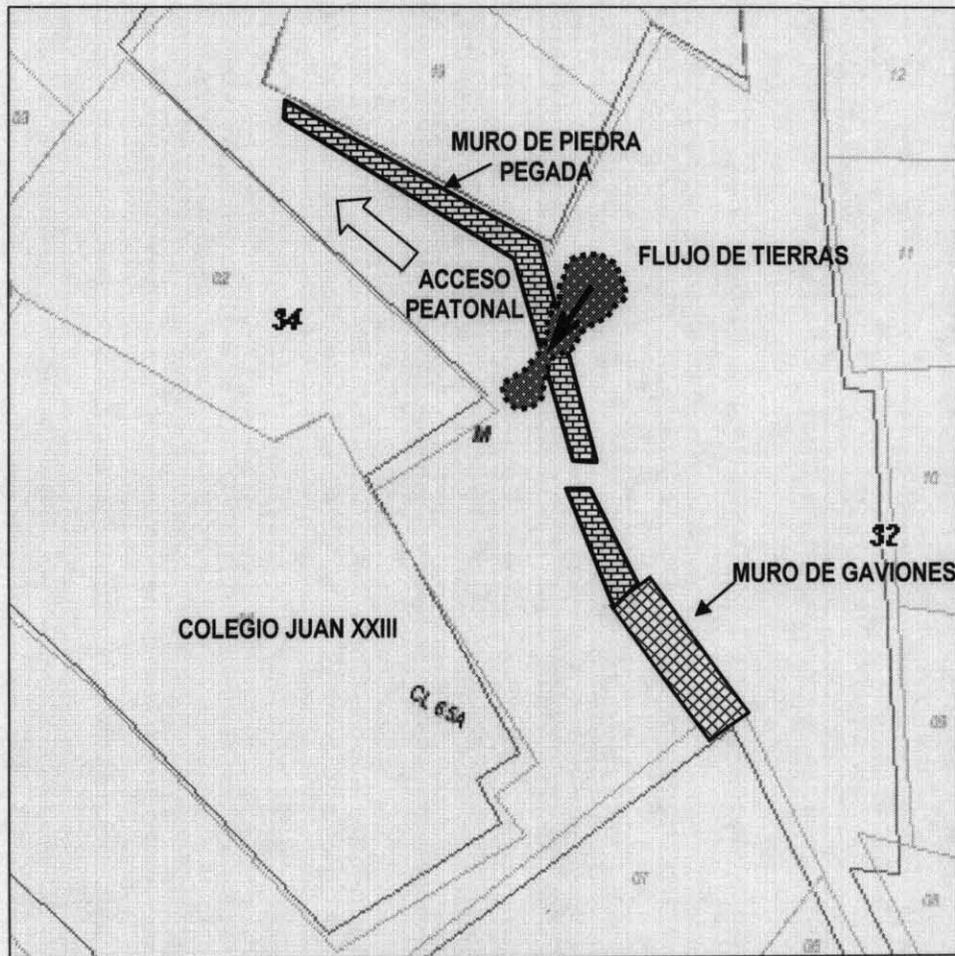
Figura 1. Localización del sector evaluado y vista en planta del área inestable.

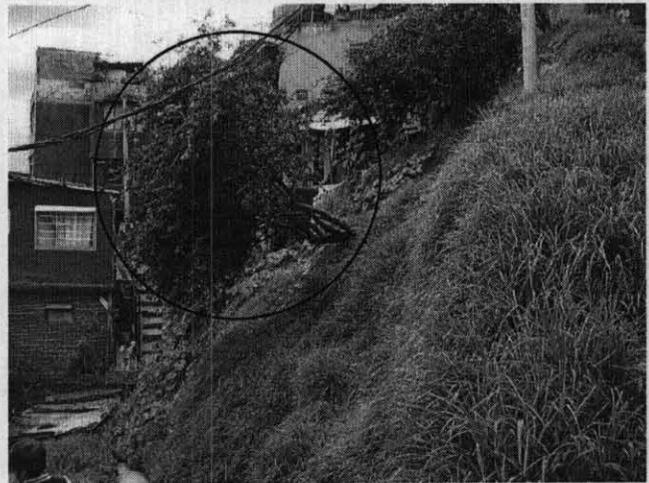
La ladera presenta una buena cobertura vegetal principalmente desarrollada por pasto kikuyo y algunos arbustos, que presentan pérdida de verticalidad (ver fotografía 1). En el sector según el Concepto Técnico CT-3385 se desarrolla un proceso de reptación; este ha evolucionado a un flujo de tierras que comprometió el espesor correspondiente a la cobertura vegetal y al material de relleno dispuesto a media ladera con un volumen no mayor a los 10m³; el material deslizado pasó por encima de un muro de piedra pegada de 1.50 m de altura aproximadamente, que es utilizado para cubrir la parte inferior de la ladera, sin generarle daños y a su vez taponó el sendero peatonal que sirve de acceso a la parte alta del Barrio Juan XXIII (ver fotografía 2); el flujo dejó expuestas unas arcillas amarillas de plasticidad media, consistencia media y humedad alta (ver fotografía 3).

Fotografía 1 Aspecto de la vegetación presente en el talud, nótese la pérdida de verticalidad de los arbustos y la frondosidad del pasto kikuyo.

- A la Alcaldía Local de Chapinero hacer mantenimiento a la zona verde donde se presentó el flujo de tierras para evitar que el pasto kikuyo crezca demasiado generando sobrecargas en los depósitos ubicados a media ladera.

- Al Jardín Botánico talar los arbustos que presentan pérdida de verticalidad ya que estos están generando sobrecargas a los depósitos antrópicos ubicados a media ladera.

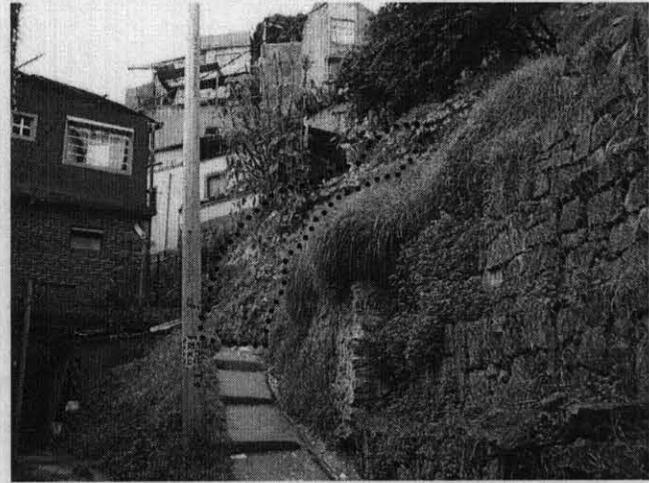
- La reducción de la resistencia al corte debido al incremento de la presión de poros, generada por la infiltración de aguas lluvias.
- El incremento de los esfuerzos cortantes ocasionado: por el sobrepeso del suelo, el cual se debe al mayor contenido de humedad generada por la infiltración de aguas; y la sobrecarga generada por la frondosidad del pasto kikuyo.

Las anteriores causas están acompañadas de la alta susceptibilidad que presentan los depósitos antrópicos, dispuestos a media ladera sin compactación, a presentar deslizamientos. El proceso de inestabilidad anteriormente descrito solo afecta el espesor de la cobertura vegetal y material de relleno localmente, no se aprecian señales de inestabilidad que comprometan toda la ladera en el corto plazo (ver fotografía 4). Las viviendas del sector no tienen comprometida su habitabilidad en el corto plazo.

Fotografía 2. Tamaño de la masa deslizada, nótese el taponamiento del sendero peatonal que sirve de acceso a la parte alta del Barrio Juan XXIII; también, se aprecia el muro de gaviones y el muro de piedra pegada utilizado para proteger la parte baja de la ladera.

INFRAESTRUCTURA: SI X NO ¿CUAL? Taponamiento del acceso peatonal a la parte alta del Barrio Juan XXIII.

- A la Alcaldía Local de Chapinero, desde su competencia retirar el material deslizado con el fin de reestablecer el tránsito por el sendero peatonal que sirve de acceso a la parte alta del Barrio Juan XXIII, este retiro de material se debe hacer manualmente ya que al sitio no puede ingresar maquinaria.

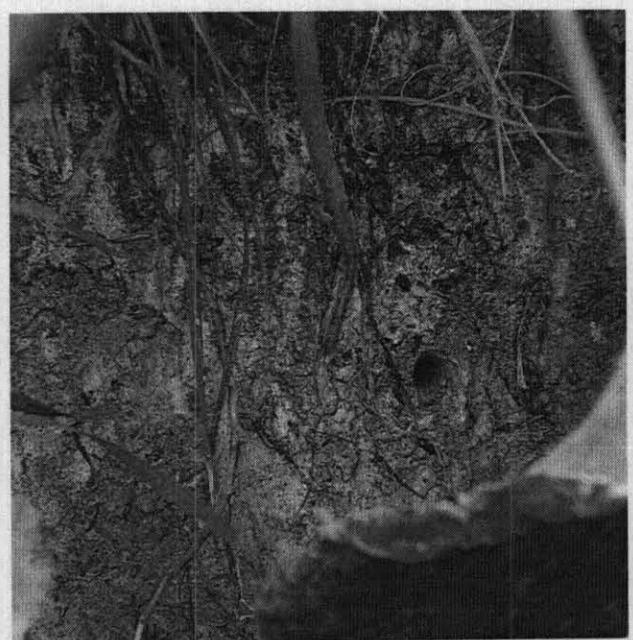
Fotografía 3. Arcilla expuesta por el deslizamiento, nótese la consistencia y la humedad de la misma.

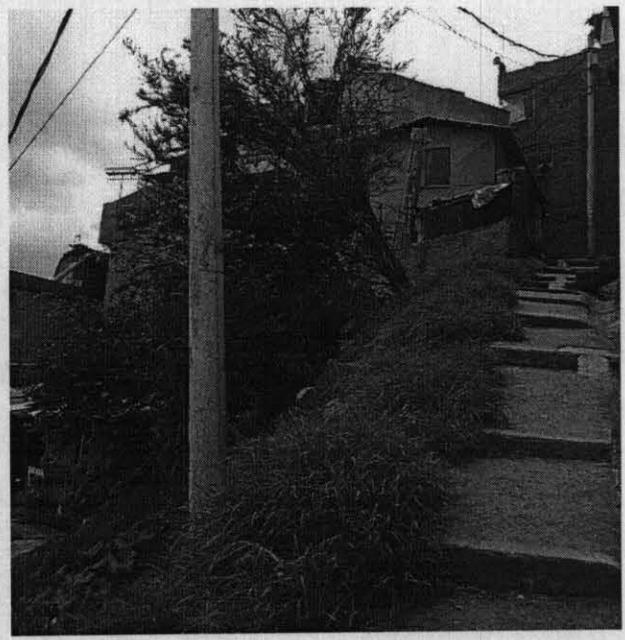
Fotografía 4. Sendero peatonal y cuneta ubicados en la parte superior de la ladera sin muestras de desplazamiento, nótese la verticalidad que conserva el poste de alumbrado público.
