DIAGNÓSTICO TÉCNICO No. DI- 2878
SUBDIRECCIÓN DE EMERGENCIAS
EMERGENCIA 58189

El presente diagnóstico corresponde a la visita técnica realizada por personal de la Dirección de Prevención y Atención de Emergencias - DPAAE, el día 9 de Junio de 2006, a la Calle 30 Sur No 11A-25 Este, ubicada en el barrio Ramajal de la localidad de San Cristóbal.

TIPO: REMOCIÓN EN MASA INUNDACIÓN ESTRUCTURAL

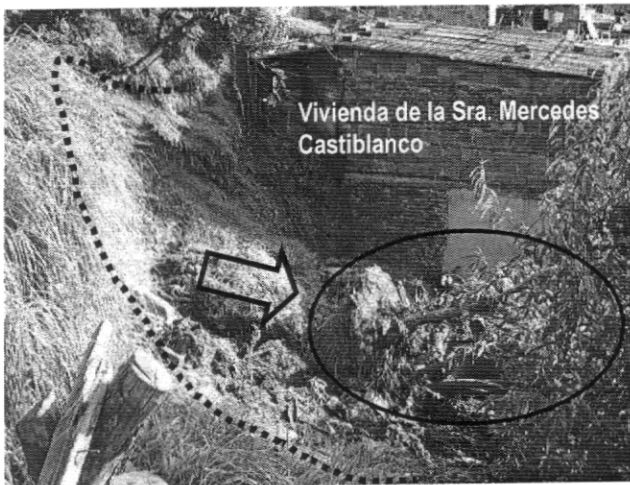
Con base en la inspección visual y la información aportada por la comunidad, se pudo determinar que en el sector se presentó un deslizamiento traslacional superficial, que compromete depósitos antrópicos ubicados a media ladera, con un volumen aproximado de 15 m³ y que contiene algunos árboles caídos que se encuentran recostados sobre un poste de la empresa de teléfonos (ver fotografías 1 y 2). El deslizamiento se presentó en un antiguo talud de corte cuya altura es de 7.0 m aproximadamente, en un predio que perteneció a Sra. Carmen Tulia Rubiano persona que fue reubicada de acuerdo con el Concepto Técnico 3763 de Agosto de 2002.

Fotografía 1. Aspecto del deslizamiento, la línea punteada indica el escarpe principal y la flecha indica la dirección del movimiento, nótese el árbol caído.

- Se solicita a la Alcaldía Local de San Cristóbal retirar el material deslizado con el fin de retirar la sobrecarga que ejerce el material deslizado sobre uno de los muros de la vivienda de la Sra. Mercedes, ya que este no está diseñado para soportar grandes empujes horizontales.

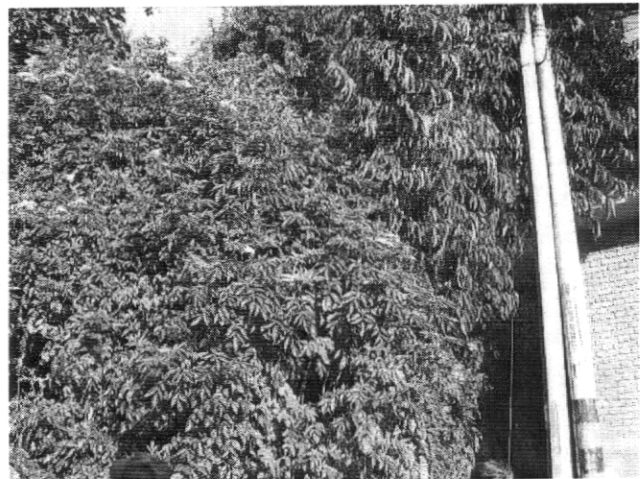
Fotografía 2. Árbol de Eucalipto que presenta pérdida de verticalidad y se encuentra apoyado sobre un poste de la Empresa de Teléfonos de Bogotá.

- Se solicita al Jardín Botánico talar los árboles que presentan pérdida de verticalidad ya que estos están generando sobrecargas a los depósitos antrópicos ubicados a media ladera y a un poste de la Empresa de Teléfonos de Bogotá.

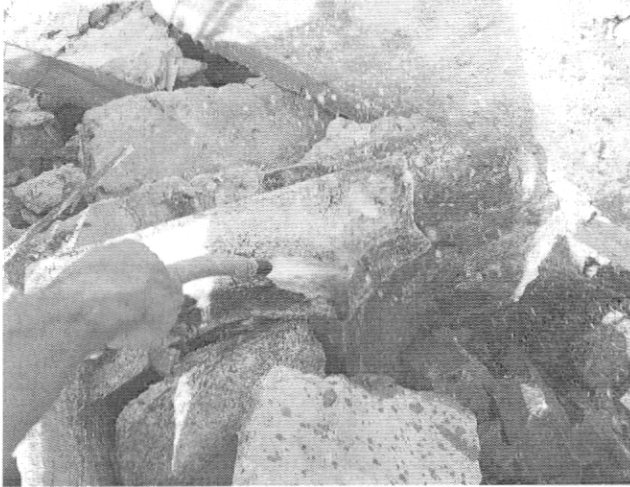
- La reducción de la resistencia al corte debido al incremento de la presión de poros, generada por la infiltración de agua lluvia, debido a la falta de bajantes en la vivienda ubicada en la parte alta del talud, y de agua potable, debido a la existencia de una conexión ilegal en el sector (ver fotografía 3).
- El incremento de los esfuerzos cortantes ocasionado: por el sobrepeso del suelo, el cual se debe al mayor contenido de humedad generada por la infiltración de agua; y la sobrecarga generada por los rellenos, la basura y los árboles en especial cuando se presentan fuertes vientos.

Fotografía 3. Conexión irregular de agua potable que produce infiltración al terreno debido a las fugas.

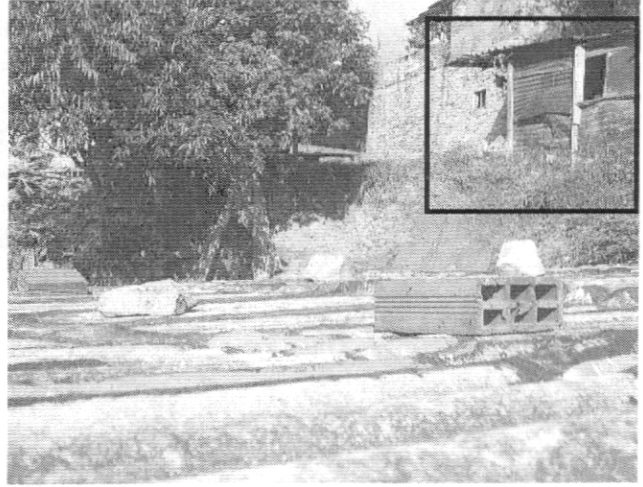
La vivienda del Sr. Luis Alberto Hernández consta de un piso, con una habitación, una cocina y un baño, construida en material de recuperación, sin bajantes para aguas lluvias, y la cual tiene comprometida su habitabilidad en el corto plazo debido al carácter retrogresivo del deslizamiento (ver fotografía 3).

Fotografía 4. Escarpe principal, nótese la altura del mismo y la presencia de un árbol con pérdida de verticalidad. En el recuadro aparece la vivienda del Sr. Hernández, nótese la falta de bajantes de aguas lluvias.

- Evacuar el predio localizado en la Transversal 12 Este No. 35 – 15 Sur habitado por el Señor Luis Alberto Hernández y su familia; el cual presenta la habitabilidad comprometida en el corto plazo, por lo que se deberá continuar con el proceso de reasentamiento; dicha predio se localiza en el barrio Ramajal de la localidad de San Cristóbal.
