DIRECCIÓN DE PREVENCIÓN Y ATENCIÓN DE EMERGENCIAS

**DIAGNÓSTICO TÉCNICO No. DI - 2883**  
**SUBDIRECCION DE EMERGENCIAS**  
**(RADICADO FOPAE 1- 06525)**

El presente diagnóstico corresponde a la visita técnica realizada por personal de la Dirección de Prevención y Atención de Emergencias – DPAE, el día 16 de Julio de 2006, al barrio Barranquillita, a la altura de la Diagonal 71F Sur No.1A-49 Este, Localidad de Usme.

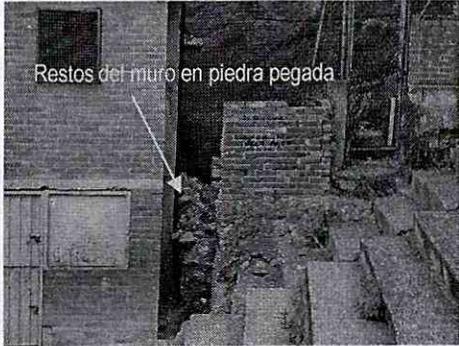
Esta zona involucra areniscas arcillosas blandas con intercalaciones de lodolitas y arcillolitas abigarradas. En la visita realizada el 6 de julio de 2006 se evidenció la ocurrencia de un evento de remoción en masa, generado en un talud, comprendido entre el edificio del Centro Educativo Distrital de Barranquillita y la transversal 1A, el cual en este momento puede comprometer en el corto plazo La estructura del plantel educativo y la vía. El proceso se generó según lo presentado en el DI - 2610 por el desconfinamiento de la pata de un muro en piedra pegada que se encuentra entre el talud y el edificio, el cual en la actualidad se encuentra colapsado por el movimiento de remoción en masa (Ver Foto 1 y 2).

Adicionalmente, se logró apreciar que hacia la parte media del mencionado talud se presentó un proceso de remoción en masa que involucró un área aproximada de 50 m<sup>2</sup> y un volumen de 250 m<sup>3</sup> aproximadamente. El material deslizado afectó el muro en piedra pegada ubicado en la parte baja del talud (véase Fotografías 1 y 2), la masa deslizada se acumuló en la pared (lateral derecha) del plantel educativo, causando presión sobre ella. Por lo anterior, se generaron grietas en paredes y pisos, además de la rotura del muro y la malla de cerramiento del colegio, comprometiendo la estabilidad y funcionamiento en el corto plazo. Sin embargo es de aclarar que los alumnos, profesores y administrativos del Centro Educativo Distrital Barranquillita, ya han sido trasladados a otra estructura física.

<p>Restos del muro en piedra pegada</p>

<p>Masa deslizada</p>
<p><b>Fotografía 1.</b> Muro en piedra pegada colapsado, a causa del proceso de remoción en masa.</p>	<p><b>Fotografía 2.</b> Parte baja del talud donde se acumuló el material deslizado.</p>

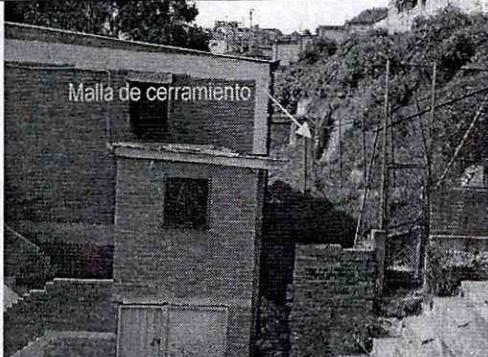
Igualmente, se observaron grietas en la zona de patio y gradas, así como la afectación de los muros y mallas de cerramiento del patio, el cual también presenta posibilidad de colapsó en el corto plazo, debido a la pérdida de soporte del muro en piedra pegada donde estaba cimentado. Adicionalmente se observaron grietas en la parte alta y media del talud. Las grietas observadas son debidas a filtraciones de agua de escorrentía que han lavado los materiales finos del material de relleno (Véase Fotografías 3 a 6).

<p>Malla de cerramiento</p>

<p>Muro de cerramiento agrietado</p>
<p><b>Fotografía 3.</b> Muro y malla de cerramiento afectadas por el proceso de remoción en masa</p>	<p><b>Fotografía 4.</b> Grietas en el muro de cerramiento del patio.</p>
