DIRECCIÓN DE PREVENCIÓN Y ATENCIÓN DE EMERGENCIAS

DIAGNÓSTICO TÉCNICO No. DI -2885
SUBDIRECCIÓN DE EMERGENCIAS
(Radicado FOPAE No.1-03814)

ATENDIÓ:	Mauricio Hernando Jarro Fajardo	REPORTÓ:	Flor Paulina Donado Garizao
COE:	31	MOVIL:	Alcaldesa local de Santa Fe
FECHA:	Mayo 27 de 2006	HORA:	1:00 PM
DIRECCIÓN:	Transversal 7C este # 2-98 Sur	ÁREA DIRECTA:	0.4 Ha
BARRIO:	El Dorado	POBLACIÓN ATENDIDA:	
UPZ:	96 - Lourdes	FAMILIAS	1
LOCALIDAD:	3 - Santa Fe	ADULTOS	2
		NIÑOS	2
		PREDIOS EVALUADOS	1

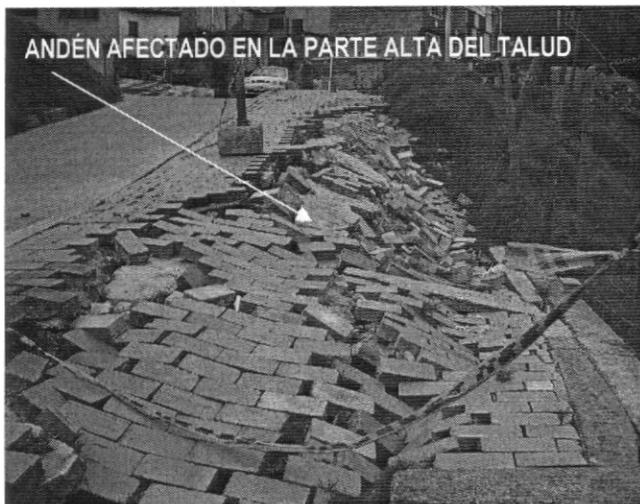
El talud inferior de la transversal 7C presenta problemas de inestabilidad, lo cual ha generado varias zonas de afectación de las placas de la vía y el andén, ubicado en el costado oriental de la misma. Este talud está formado por un suelo residual y una capa de relleno ubicada en la parte superior, el cual se encontró muy húmedo en el momento de la visita.

Fotografía 1 Andén afectado por la falla del talud en la parte alta de la vivienda del Sr. Eduardo Rodríguez Vargas y familia

- A la Alcaldía Local de Santafé e Instituto de Desarrollo Urbano – I.D.U. adelantar las acciones administrativas tendientes a establecer el responsable y/o responsables que deben garantizar la estabilidad de la Transversal 7C este.

- Teniendo en cuenta que de continuar el movimiento en forma retrogresiva puede afectar la totalidad de la transversal 7C y las viviendas ubicadas en la parte inferior de esta, y que posiblemente el riesgo puede ser mitigado con la implementación de mecanismos de contención, con un adecuado sistema de drenaje, se recomienda incluir el sector en la Base de Sitios Críticos por Fenómenos de Remoción en Masa que adelanta la DPAAE, para realizar intervención con obras de mitigación de riesgo.

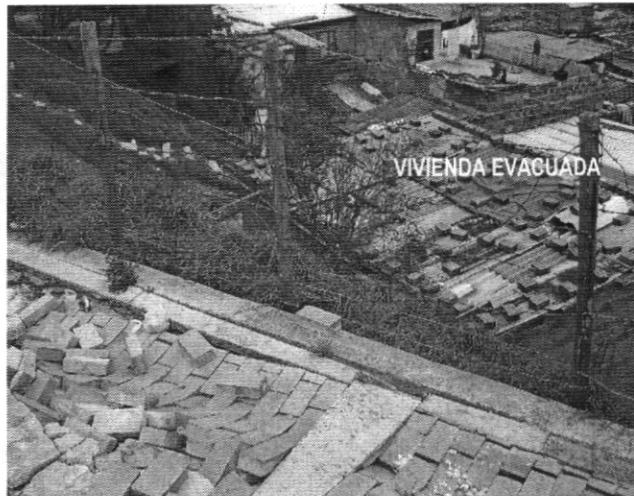
Fotografía 2 Agrietamiento y escarpes presentes en el talud de corte de la parte superior de la vivienda.

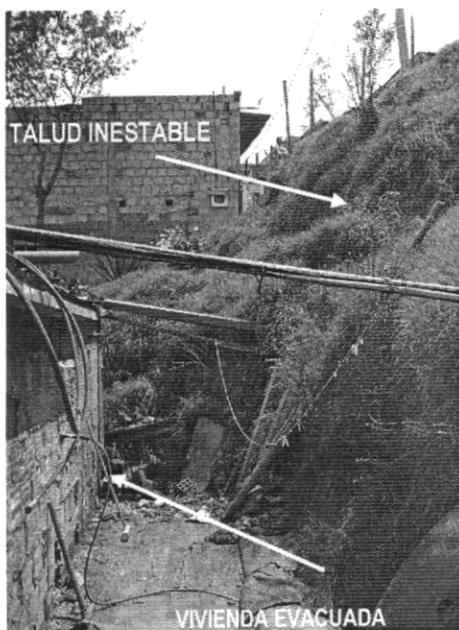
Se observó que la vivienda de la calle 1 A sur # 9 – 81 Este, la cual está habitada por el Sr. Eduardo Rodríguez Vargas y familia, ubicada en la parte inferior del talud en cuestión, presenta fisuramiento en los pisos y se encuentra en condición de amenaza alta, ya que se encuentra en la parte baja del talud inestable, por lo cual su habitabilidad está comprometida en el corto plazo.

Fotografía 3 Talud inestable y vivienda afectada habitada por el Sr. Eduardo Rodríguez Vargas y familia en la calle 1A sur # 9 – 81 Este.

- Colapso de la vivienda debido a la carga generada por la masa deslizada y afectación de la integridad física de los habitantes.
- Afectación total de la vía de la Calle 1ª Sur, de la por retrogresión del proceso de remoción en masa.

- Evacuar definitivamente e incluir con prioridad técnica uno(1) en el Programa de Reasentamiento de familias en Zonas de Alto Riesgo No Mitigable al predio ubicado en la Calle 1A Sur No. 9-81 Este, donde habita el Sr. Eduardo Rodríguez Vargas y su familia.

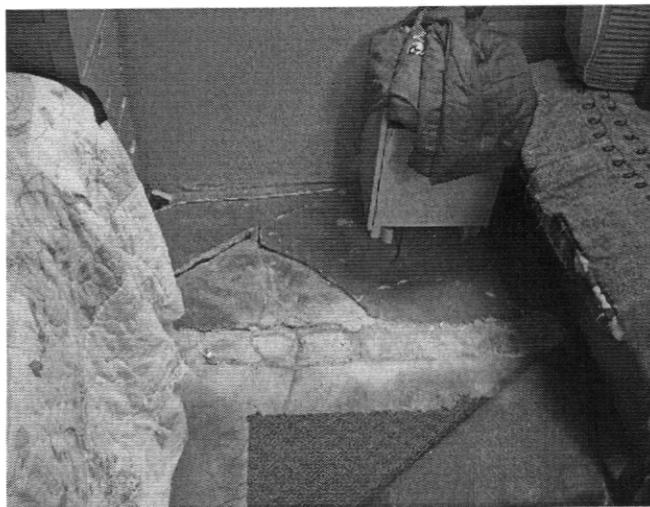
Fotografía 4 Grietas en los pisos de la vivienda evacuada.

#	NOMBRE(Cabeza Hogar)	DIRECCIÓN	TELÉFONO	P	A	N	DANOS EN VIVIENDA
1	Eduardo Rodriguez Vargas	Calle 1 A sur # 9 – 81 Este	2892688	4	2	2	Falla estructural de las paredes y pisos aldaños al talud.
