DIRECCIÓN DE PREVENCIÓN Y ATENCIÓN DE EMERGENCIAS

**DIAGNÓSTICO TÉCNICO No. DI - 2886**  
**SUBDIRECCION DE EMERGENCIAS**  
**(Radicado FOPAE 1- 04702)**

El presente diagnóstico corresponde a la visita técnica realizada por personal de la Dirección de Prevención y Atención de Emergencias – DPAE, el día 5 de Julio de 2006, al barrio Juan Rey, en la Calle 13 A Este 65 -07 Sur, Localidad de San Cristóbal.

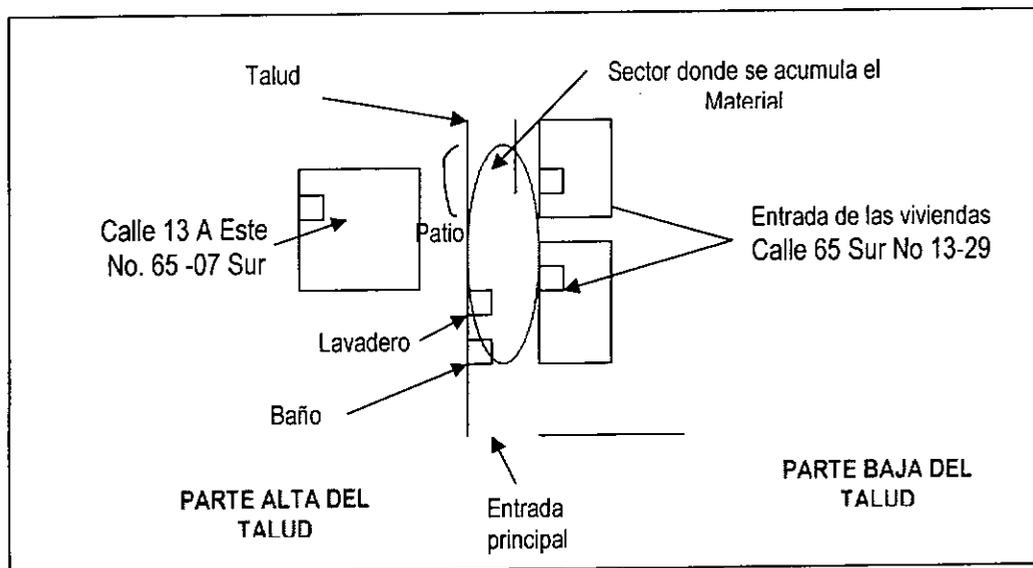
El sector evaluado se localiza un talud de corte realizado para el emplazamiento de viviendas con una altura de 2.8 metros y una inclinación de 48° conformado por depósitos fluvio glaciares de bloques y cantos de areniscas embebidos en una matriz limoarcillosa, cubiertas por materiales de relleno y capa vegetal (pasto, rastrojo). El talud presenta caída de bloques y desprendimiento de material que involucra materiales de relleno heterogéneo (basura, escombros, limo), húmedo de color café –amarillo, evidenciado por grietas y desplazamientos lentos del terreno los cuales se depositan en la parte baja del talud (véase Figura 1 y Fotografías 1 y 2)

Fotografía 1. esquema de ubicación de los predios con respecto al talud de corte

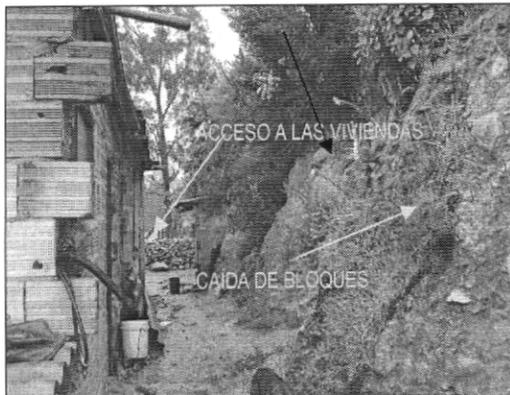
Dentro de las posibles causas que desencadenaron el proceso de inestabilidad se identifican las siguientes: pérdida de fricción de los materiales por el descofinamiento de los mismos por corte del talud, y por la saturación del material y por la falta de estructura de confinamiento del talud de corte.

**Fotografía 2** Zona del talud donde se presentan las caídas de bloques, allí está localizada la vivienda donde habita la Sra. Janeth Cepeda

- A los responsables del predio localizado en la Calle 65 No 13-29 Sur donde habitan las Sras. María Luisa García y Janeth Cepeda, mantener la evacuación hasta tanto se garantice la estabilidad del talud adyacente a sus viviendas.
- A los responsables de los predios evaluados reconformar y estabilizar el talud de corte mediante la implementación de obras de protección geotécnica, las cuales debe contar con un sistema de drenaje para la evacuación de las aguas superficiales y subsuperficiales, con el fin de garantizar la estabilidad del mismo y de la vivienda del Señor Oscar Morcillo.
- Por tanto y dado que dicha situación se presenta en predios privados, la DPAE está impedida para intervenir en estos predios; además no cuenta con proyectos ni recursos para reparación y/o mejoramiento de vivienda, por lo que estas obras y/o reparaciones deben ser adelantadas por los propietarios.

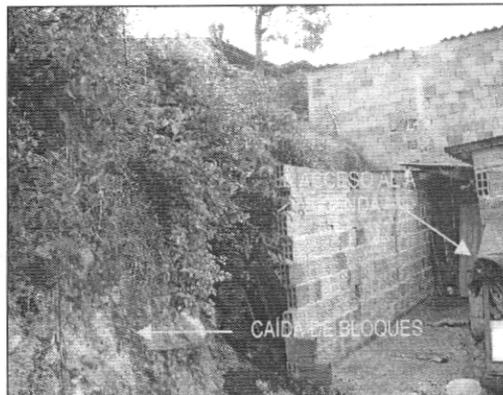
En la parte alta del talud se ubica el predio con nomenclatura Calle 13 A Este No. 65 -07 Sur, donde habita la Sra. María Rosana Díaz y hacia la base del talud se ubica el predio Calle 65 Sur No 13-29 donde se levantaron tres viviendas en las cuales habitan las Sras. María Luisa García y Janeth Cepeda. En el sector evaluado se observó colapso de gran parte del patio de la residencia de la Sra. María Rosana sin embargo no se observaron daños, grietas, fisuras o asentamientos que evidencien problemas de estabilidad que comprometan la habitabilidad en corto plazo. Sin embargo el material proveniente del colapso del patio y la caída de bloques obstruyen el acceso a las viviendas donde habitan las Sras. María Luisa García y Janeth Cepeda en su parte frontal, además obstruye el acceso del baño y el lavadero de estas viviendas (véanse Fotografías 3 y 4). viéndose comprometida la habitabilidad a corto plazo de ambas viviendas.

**Fotografía 3** Zona del talud donde se presentan las caídas de bloque, se aprecia También la vivienda donde habita la Sra. Maria Luisa García

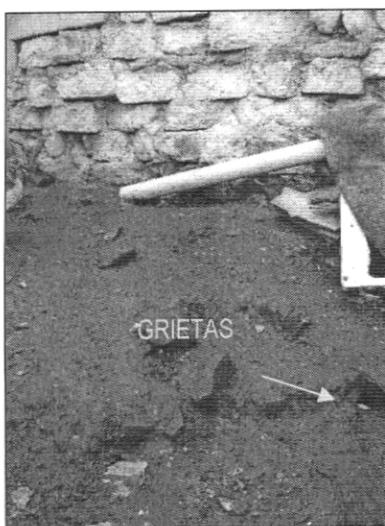
**Fotografía 4** Grietas en la parte superior del talud, donde esta ubicado el patio de la vivienda en que habita la Sra. Maria Rosana Díaz

- De continuar con el avance retrogresivo del movimiento y desprendimientos del material, es posible que se presente afectación de las cimentaciones de la vivienda ubicada en la parte alta del talud donde habita la Sra. María Rosana Díaz ubicada en la dirección Carrera 13 A Este N° 65-07 Sur;
- Colapso de las viviendas donde habitaban las Sras. María Luisa García y Janeth Cepeda, ubicadas en la Calle 65 No13 -29 Sur.

- Elaboración del acta de restricción parcial de uso No 1944 correspondiente a la vivienda donde habita la Señora, María Rosana Díaz y su familia.
- Como medida temporal de mitigación del riesgo, se recomendó cubrir con plástico suministrado por la DPAE a la comunidad, la zona donde se ubica la corona del deslizamiento con el objeto de reducir la infiltración de agua que pueda deteriorar las condiciones de estabilidad del talud afectado.

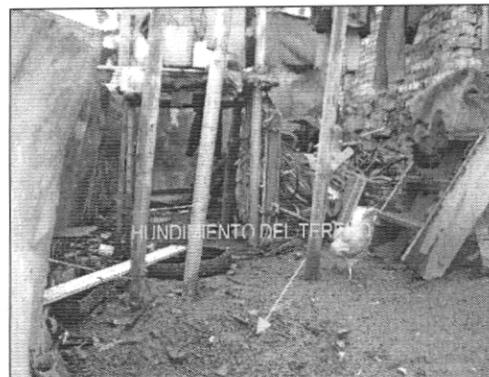
**Fotografía 5** Hundimiento del terreno que hace parte del proceso de remoción en masa en su parte alta
