DIRECCIÓN DE PREVENCIÓN Y ATENCIÓN DE EMERGENCIAS

DIAGNÓSTICO TÉCNICO No. DI -2887
SUBDIRECCION DE EMERGENCIAS
(RADICADO FOPAE 1- 06269)

El presente diagnóstico corresponde a la visita técnica realizada por personal de la Dirección de Prevención y Atención de Emergencias – DPAE, el día 12 de Julio de 2006, al barrio Corinto Sur, a la altura de la Carrera 15A Este No. 30 29A, Localidad de San Cristóbal.

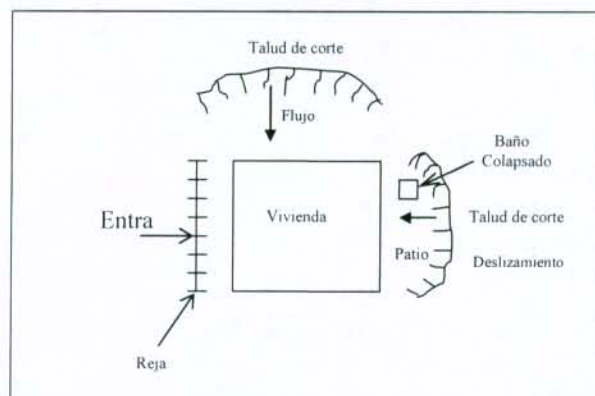
Para la construcción de la vivienda se desarrollaron actividades de corte (3m de altura) de la parte posterior y lateral, explanación en la parte frontal del lote, sin una adecuada protección de los taludes, donde se originó un flujo de tierra y un deslizamiento traslacional activo que involucró un área de 90m² con un volumen aproximadamente de 60m³ (Véase Figura 1).

Figura 1. Esquema de ubicación de los cortes y de los procesos de remoción en masa, que afectan la vivienda donde habita la Sra. Maria Sildana Duarte y su familia.

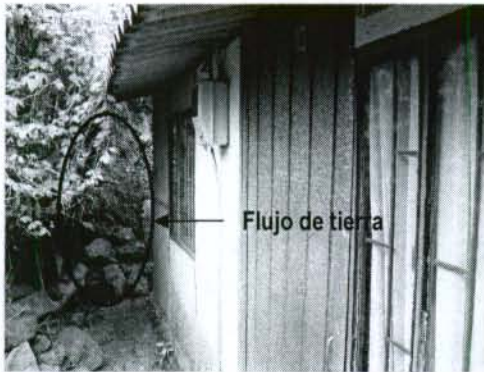
Fotografía 1. Parte frontal de la vivienda de la Sra. Maria Sildana Duarte, se aprecia el flujo de tierra al fondo ejerciendo empujes sobre un costado de la vivienda.

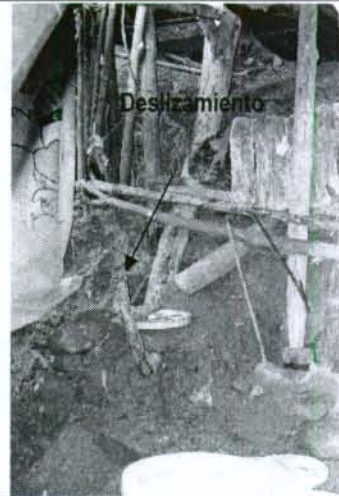
Fotografía 2 . Paredes del baño colapsadas por impacto de la masa deslizada proveniente del deslizamiento..

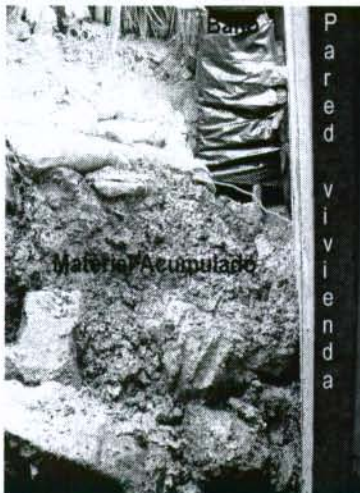
Entre las causas que generaron el deslizamiento y el flujo se encuentra la saturación de los materiales, producto de las lluvias presentadas en la zona, falta de obras de drenaje que permitan evacuar las aguas de escorrentía, además de los aportes de aguas del baño y el lavadero los cuales se descargan directamente en la base del talud; (véase Fotografías 3 a 4).

Fotografía 3. Material deslizado acumulado en el costado occidental de la vivienda, al fondo baño afectado

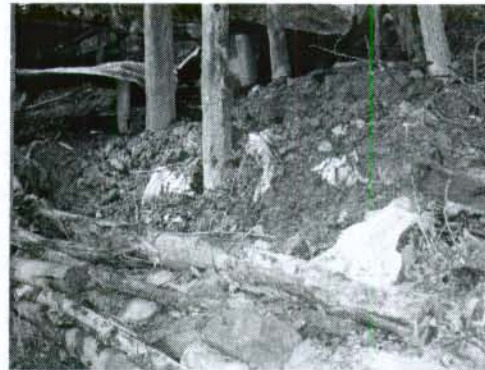
Fotografía 4 . Material deslizado acumulado en la parte posterior de la vivienda.
