**DIAGNÓSTICO TÉCNICO No. DI - 2888**  
**SUBDIRECCIÓN DE EMERGENCIAS**  
**(RADICADO FOPAE 1- 04899)**

El presente diagnóstico corresponde a la visita técnica realizada por personal de la Dirección de Prevención y Atención de Emergencias – DPAE, el día 11 de Julio de 2006, al Barrio Los Laureles Suroriental, a la altura de la Carrera 22 A Este No. 8 A-23, Localidad de San Cristóbal.

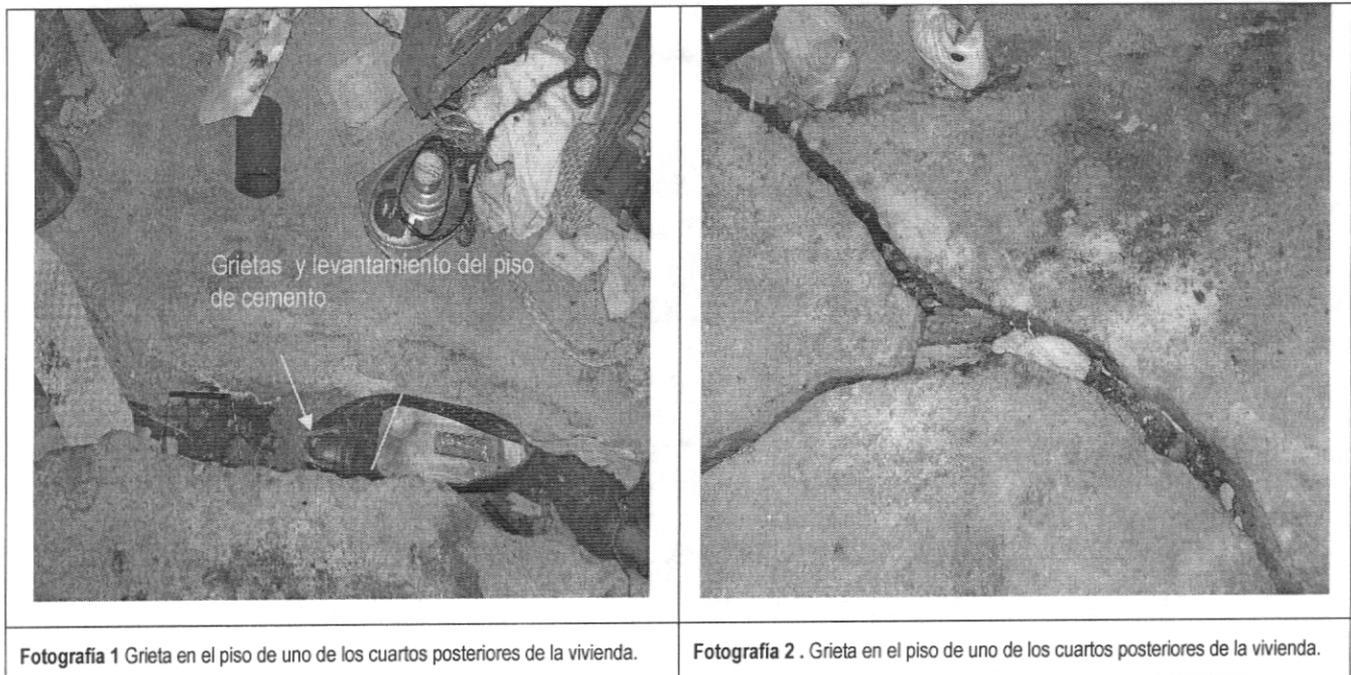
La vivienda con nomenclatura Carrera 22 A Este No 8 A - 23, presenta grietas en paredes y piso de 15 y 30 cm. de ancho y 70 cm. de longitud, en dos cuartos baño y la cocina ubicados en la parte posterior de la vivienda. Igualmente, se observaron grietas en la zona de la sala y un dormitorio ubicados en la parte frontal de la vivienda. En general los daños observados en la vivienda se pueden asociar tanto a deficiencias constructivas, relacionadas con a los métodos constructivos empleados, a deficiencias en la compactación de los materiales que conforman la cimentación de las viviendas; como al avance de los fenómenos de reptación que se evidencian en el terreno (Fotografías 1 a 6).

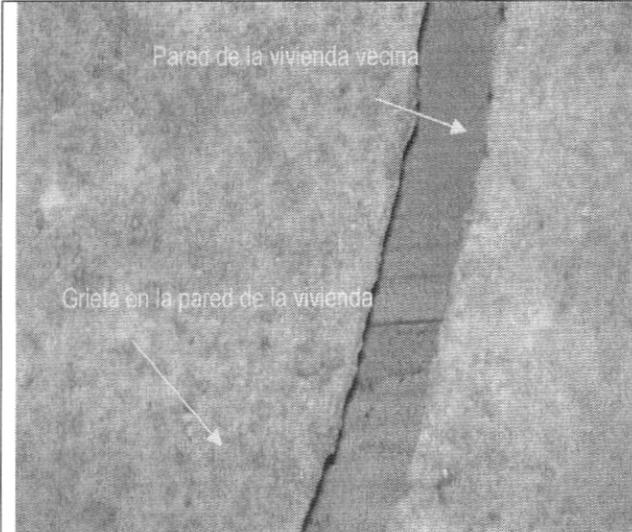
**Fotografía 3.** Grieta de en la losa prefabricada de la pared de la habitación derecha. Sostenida por la pared de ladrillo de la vivienda vecina

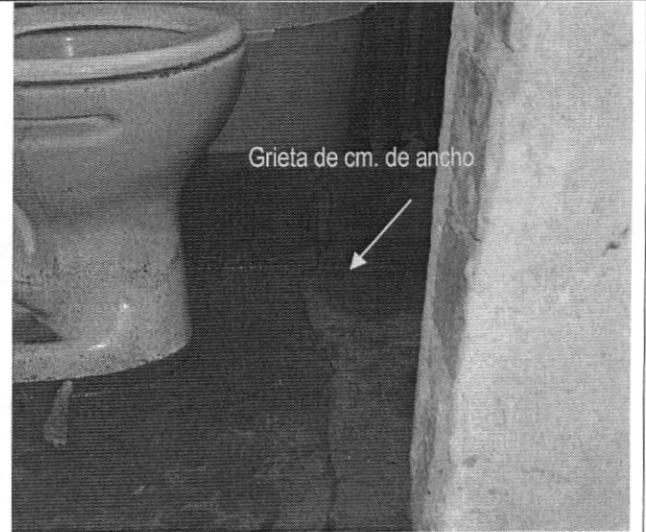
**Fotografía 4 .** Grietas en la zona del patio donde habita la Sra. Aurora Cruz Rincón, debido a asentamientos diferenciales y deficiencias constructivas.

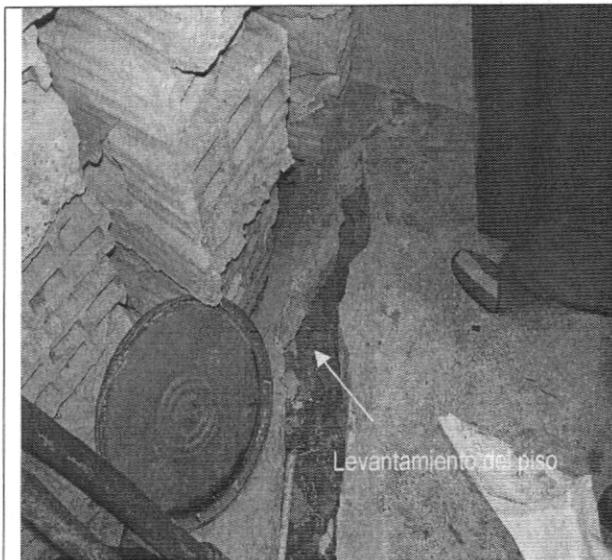
**Fotografía 5** Levantamiento del piso de 15 cm.

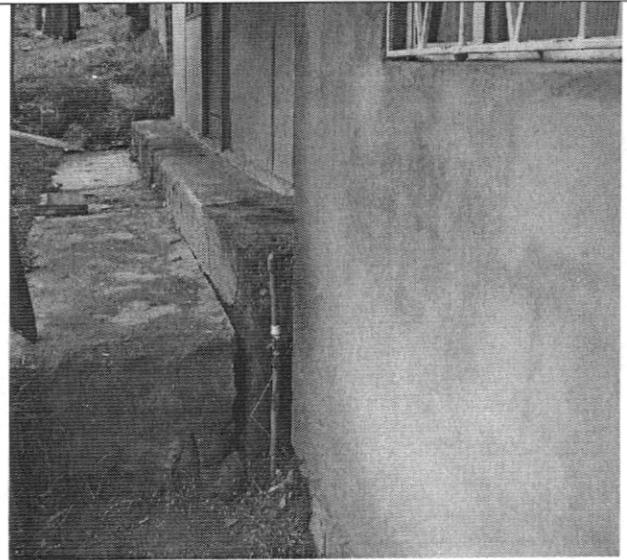
**Fotografía 6** Obsérvese desprendimiento del escalón de la fachada de la vivienda.
