DIAGNÓSTICO DE EMERGENCIA No. DI-2889
SUBDIRECCIÓN DE EMERGENCIAS
(Evento No.57386)

El presente diagnóstico corresponde a la visita técnica realizada por personal de la Dirección de Prevención y Atención de Emergencias - DPAAE, el día 1° de Junio de 2006, a la Calle 131C No.88B-24, ubicada en el Barrio El Recodo de Suba de la localidad de Suba.

REMOCIÓN EN MASA INUNDACION ESTRUCTURAL

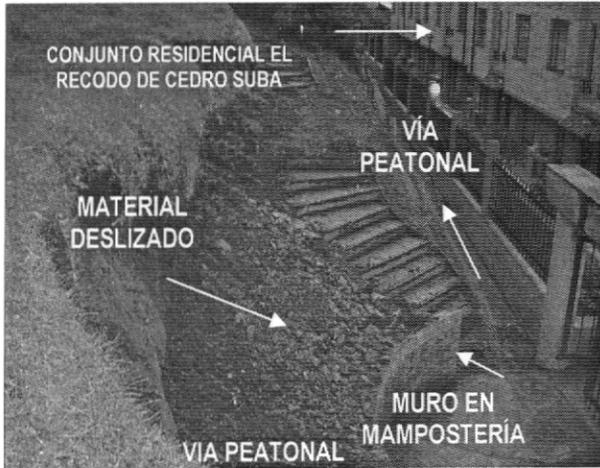
Fotografía 1. Vista general del deslizamiento. Se observa la acumulación de material sobre las escaleras.

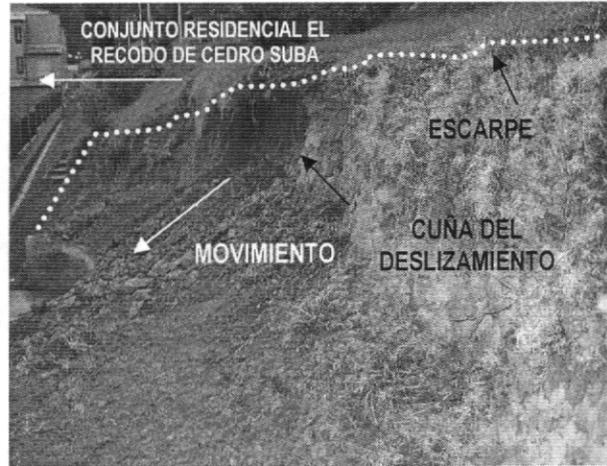
Fotografía 2. Se observa el escarpe y cuña del deslizamiento rotacional.

El deslizamiento se puede volver de tipo retrogresivo y aumentar su masa ya que se encuentran grietas de tracción en la parte superior de la ladera, sin ningún tipo de medida de mitigación o control.

A la Alcaldía Local; adelantar en el menor tiempo posible, las acciones necesarias dentro de su competencia, para establecer el responsable y/o responsables que deben implementar las obras necesarias para la reparación y/o mantenimiento de la zona verde Tipo A, ubicada al costado oriental del Conjunto Residencial "El Recodo de Suba", dado que de no ejecutarse acciones en el corto plazo sobre el talud del costado norte, es posible que se generen los riesgos asociados en el numeral 10 del presente Diagnóstico.

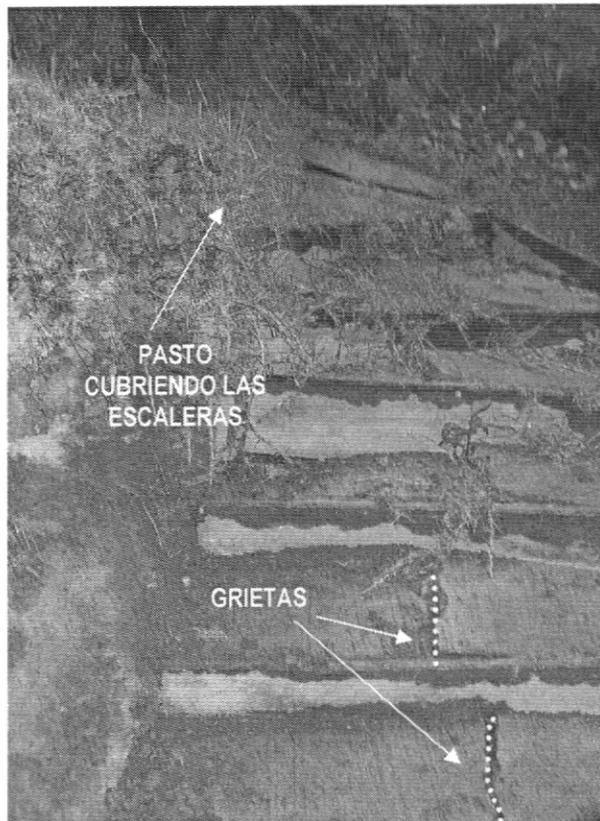
Fotografía 3. Detalle de la afectación de las escaleras, se notan las grietas generadas por el movimiento.
