ALCALDIA MAYOR  
DE BOGOTA D. C.

DIRECCIÓN DE PREVENCIÓN Y ATENCIÓN DE EMERGENCIAS

**DIAGNÓSTICO DE EMERGENCIA No. DI - 2890**  
**SUBDIRECCIÓN DE EMERGENCIAS**  
**( Emergencia No. 59302)**

El presente Diagnóstico de Emergencia corresponde a la visita realizada por personal de la Dirección de Prevención y Atención de Emergencias - DPAE, el día 7 de Julio de 2006, al Barrio Quindío 1er Sector, a la altura de la Carrera 17 Este No. 46H-40 Sur (dirección Nueva), de la Localidad de San Cristóbal, sobre la margen derecha de la Quebrada Chigüaza.

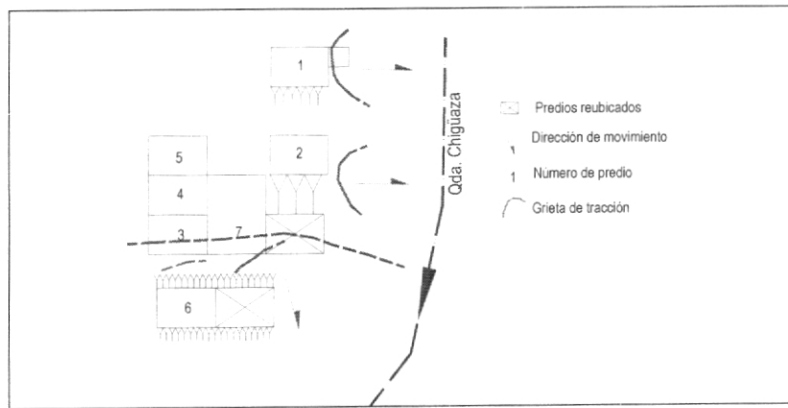
El evento reportado corresponde a agrietamientos en el terreno que amenazan con el colapso de 7 predios existentes en el sector (Figura 1), los cuales presentan estructuras en muros en mampostería simple y se encuentran ejerciendo sobrecarga en el terreno deslizado. El proceso de remoción en masa corresponde a un flujo de tierras que ha incrementado su actividad y su velocidad por las frecuentes lluvias de la zona desde el mes de Abril de este año, evidenciando agrietamientos sucesivos, de un ancho aproximado 0.50 m y un desplazamiento vertical de igual magnitud (Fotografías 1 y 2).

Figura 1. Esquema de localización de predios y grietas de tracción

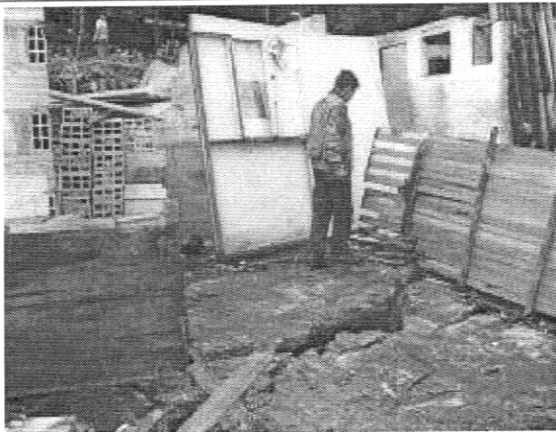
**Fotografía 3** Grieta de tracción superior a la grieta de la fotografía 1. Vivienda demolida con proceso de reubicación terminado.

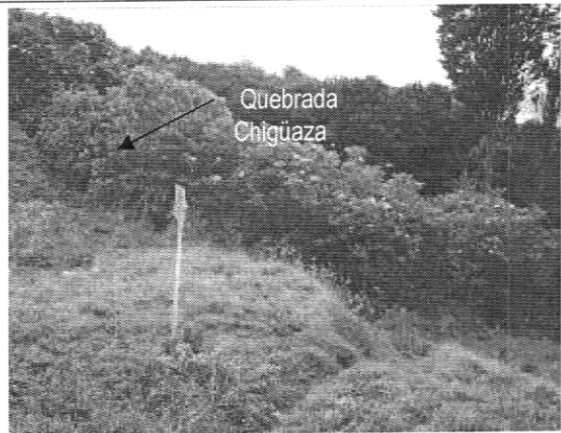
**Fotografía 4.** Predio reubicado, al fondo se aprecia el alineamiento de la quebrada la Chigüaza por donde se localizan los arbustos. Se aprecian procesos de reptación y abombamientos en este predio.

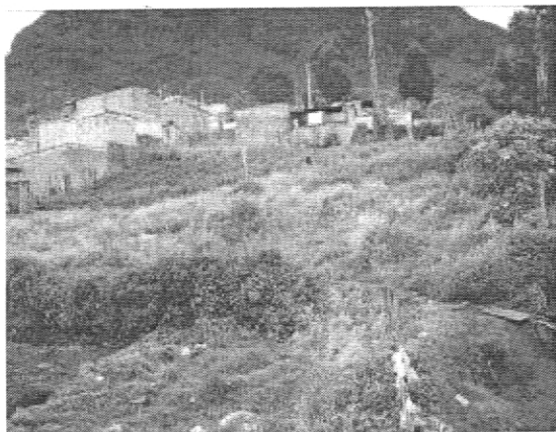
**Fotografía 5.** Parte alta de la ladera, pendiente moderada. En los predios de la parte de abajo afloran cantidades abundantes de agua infiltrada de esta zona. Cultivos hacia la parte alta.

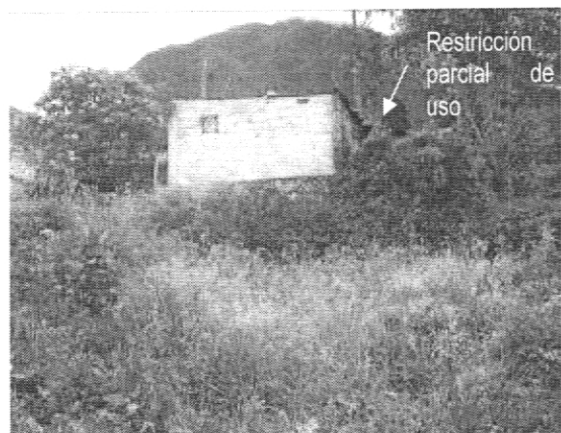
**Fotografía 6.** Deslizamiento en la parte posterior de esta vivienda, con dirección hacia la quebrada, se ha agrietado el patio y un cuarto de almacén. Vivienda propiedad de la señora Olga Toscano.
