DIRECCIÓN DE PREVENCIÓN Y ATENCIÓN DE EMERGENCIAS

DIAGNÓSTICO TÉCNICO No. DI - 2891
SUBDIRECCIÓN DE EMERGENCIAS
(Radicado FOPAE 1- 04321)

DIRECCIÓN:	Carrera 2 Bis No. 39A - 94 Sur	ÁREA DIRECTA:	1 Ha.
BARRIOS:	San Martín de Loba II Sector	POBLACIÓN ATENDIDA:	23
UPZ:	50 -La Gloria	FAMILIAS	3
LOCALIDAD:	4 - San Cristóbal	ADULTOS	13
		NIÑOS	10
		PREDIOS EVALUADOS	3

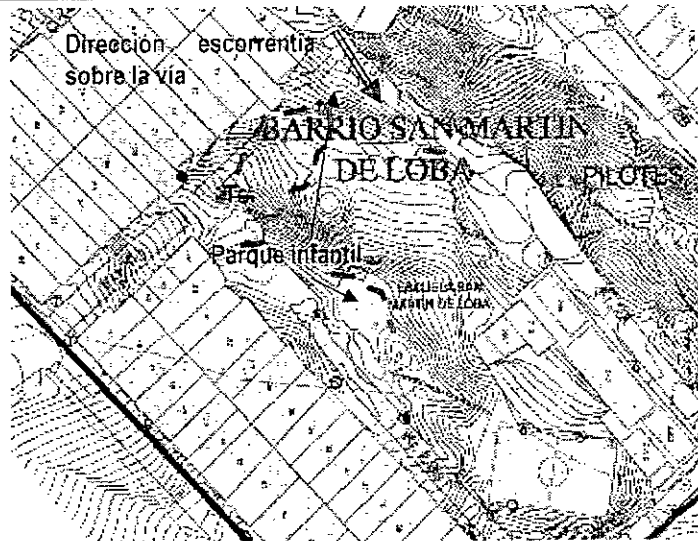
Figura 2. Plano Geológico

Según el estudio de Riesgo de la firma GEOCING Ltda. (2001), en la zona, hacia la parte superior del talud, existe un depósito de relleno antrópico reciente, con escombros de construcción producto de explanaciones y depósitos de basuras; hacia la parte media y baja, existe un depósito de coluvión con fragmentos de arenisca tamaño canto a grava, embebidos en matriz areno limosa. Según este estudio la zona se encuentra en amenaza media a alta por procesos de remoción en masa. Los depósitos cuaternarios se encuentran suprayaciendo las intercalaciones de areniscas y arcillolitas de la Formación la Regadera Conjunto Inferior (Teri).

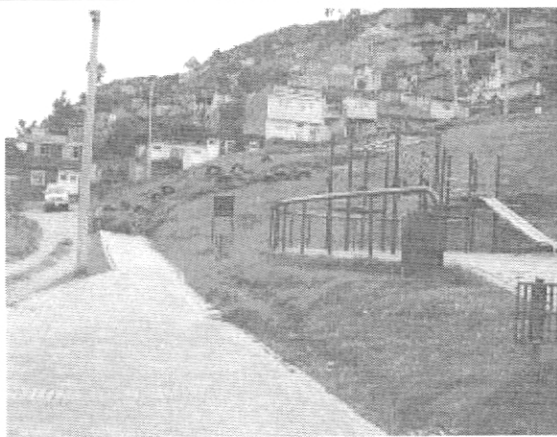
El proceso de remoción principal (Fotografía 1) se presenta en un talud de pendiente moderada (menor a 40°), y corresponde a un flujo de tierras activo, sobre material de relleno heterogéneo con escombros de construcción y material del coluvión; la distancia de viaje del flujo en la pata, en un período de 10 días ha sido de aproximadamente 0.70 m, comparando las observaciones del día 5 de Julio y del día 15 de Julio realizadas por personal de la DPAAE. El flujo tiene una longitud de 40.0 m y un ancho medio de 10.0 m, con un espesor de material deslizado de 2.0 m. El escarpe principal del flujo es de aproximadamente 1.0 m de altura; dentro del cuerpo del movimiento se presentan escarpes sucesivos de aproximadamente 0.50 m (fotografía 2).

El agua es el principal agente detonante del flujo, y de los deslizamientos satélites, puesto que se generaron en temporada de lluvias desde el mes de abril del presente año. Además se aprecian empozamientos de agua en el parque infantil de la pata del talud, por infiltraciones de aguas servidas y aguas lluvias, debidas posiblemente a fisuras o rupturas en las tuberías de conducción y a la alta permeabilidad de los materiales que conforman el depósito. En la corona del flujo, existe una vía sin pavimentar con cárcavas de erosión y con sectores con alta humedad por el aporte de aguas negras de viviendas de la parte alta.

Fotografía 1 Flujo de tierras, taponamiento del andén, y postes al fondo que presentan pérdida de verticalidad.

Se recomienda reconformar y estabilizar el talud mediante la implementación de obras de protección geotécnica, las cuales deben contar con un sistema de drenaje para la evacuación de las aguas superficiales y subsuperficiales, con el fin de

garantizar la estabilidad del mismo y de las vías, parques y viviendas localizadas en el sector; además se recomienda no retirar el material de la pata del flujo, hasta tanto no se adelanten las obras de estabilización, porque ello podría aumentar la inestabilidad del movimiento.

A CODENSA para que realice las verificaciones y acciones pertinentes dentro de su competencia para el alineamiento y verticalidad de los postes que presentan problemas en estos aspectos actualmente en el sector.

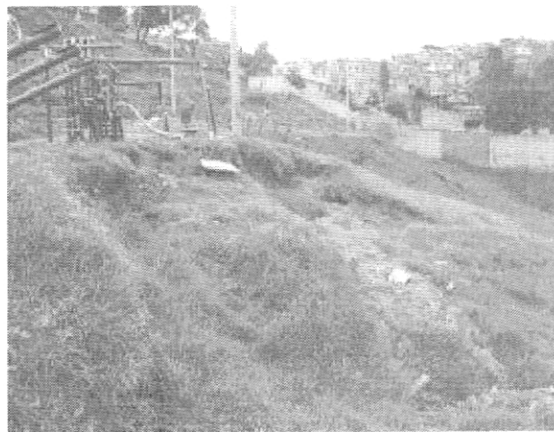
Fotografía 2 Altura del escarpe 1.0 a 0.5 m. El poste y el parque infantil pueden quedar sin soporte por el carácter retrogresivo del movimiento.

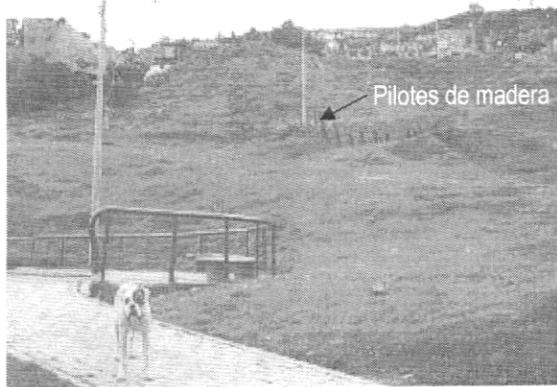
Hacia el costado occidental del flujo de la fotografía 1, existe otro proceso de remoción que consiste en un deslizamiento de menor magnitud en un estado de actividad avanzado, con una grieta en la corona de aproximadamente 0.10 m de ancho y 3.0 m de longitud, bastante húmeda; además, se encuentran pilotes de madera que funcionan como sistema de contención, localizados en el área afectada por este deslizamiento e inclinados casi 45° con relación a la vertical y desplazados ligeramente (Fotografía 3).

Fotografía 3 Inclinación de los pilotes en madera que denotan la actividad del deslizamiento en esta zona del talud.

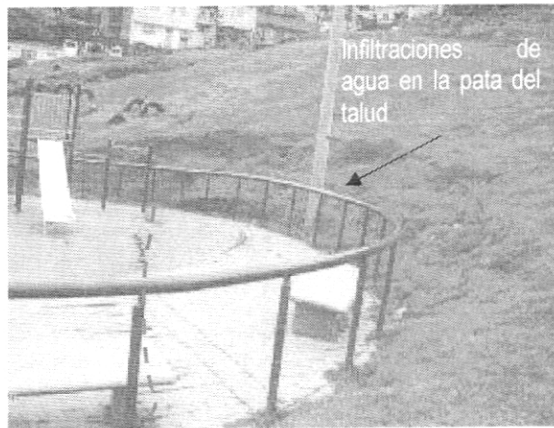
En la pata del talud existe un parque infantil con una configuración circular, que presenta agrietamientos sucesivos que afectan el andén, donde los adoquines se encuentran hundidos unos 0.10 m (Fotografía 4).

Fotografía 4 Acumulación de humedad por infiltraciones de agua. El movimiento ha afectado el parque infantil de la fotografía 3, de la parte baja del talud.
