DIRECCIÓN DE PREVENCIÓN Y ATENCIÓN DE EMERGENCIAS

DIAGNÓSTICO TÉCNICO No. DI - 2895
SUBDIRECCIÓN DE EMERGENCIAS
COORDINACIÓN DE ASISTENCIA TÉCNICA
EVENTO No. 59601

Se presentó un hundimiento en la vía de la Calle 70, frente al predio con dirección Calle 70 No. 74A – 18 del barrio Boyacá Real de la Localidad de Engativa, cien metros al occidente de la iglesia Nuestra Señora de la Consolación, las dimensiones del hundimiento son aproximadamente un metro de largo por setenta centímetros de ancho y cerca de quince centímetros de profundidad, lo que produjo la deflexión de la estructura de pavimento flexible, sin comprometer totalmente la transitabilidad de la vía, aunque si reduciendo el nivel de servicio de la misma.

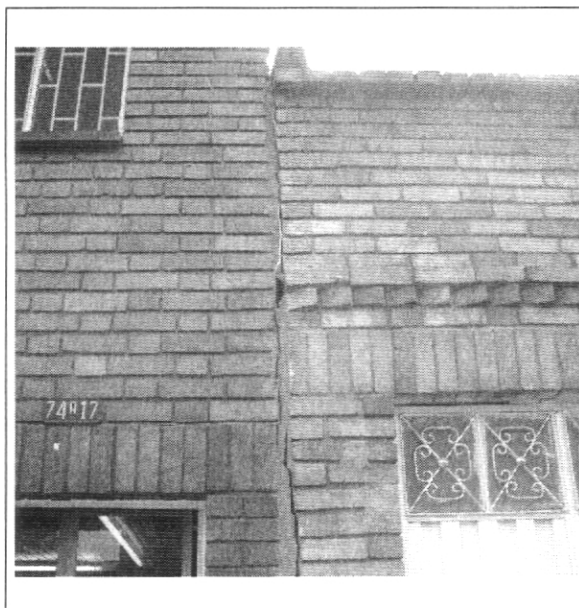
Entre los predios 2 y 5 ubicados frente al hundimiento, en el costado norte de la Calle 70, se presenta una grieta que separa las dos edificaciones, asociado muy posiblemente a asentamientos diferenciales entre las construcciones, sin estar directamente asociados al hundimiento que se presentó en la vía. La misma situación se presenta entre los predios 1 y 4 ubicados frente al hundimiento, en el costado sur de la Calle 70, las causas se pueden asociar también a asentamientos diferenciales entre las dos construcciones.

Foto 3. Agrietamiento generado entre las viviendas vecinas al sitio del hundimiento, asociadas muy posiblemente a dilatación.

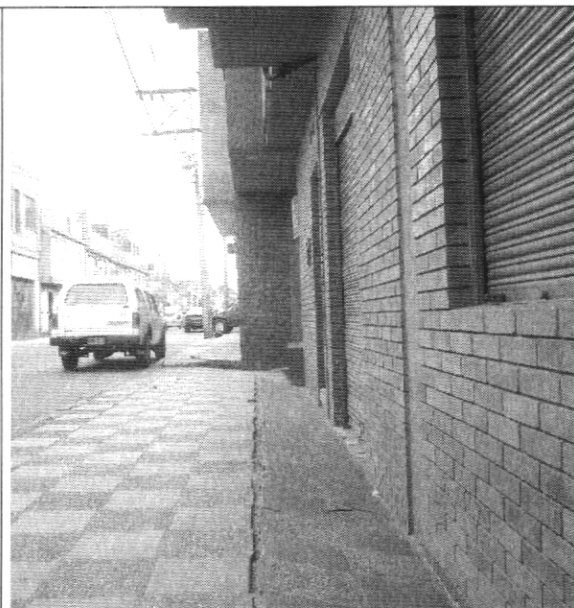
Foto 4. Evidencias de asentamientos en el predio 3, a 50 metros al sur del sitio donde se presentó el hundimiento de la vía.

#	NOMBRE (Cabeza Hogar)	DIRECCIÓN	P	A	N	DAÑOS EN VIVIENDA
1	Pablo Camargo	Calle 70 # 74A – 18	15	6	9	Agrietamientos leves en muros divisorios y piso de primer nivel.
2	Pedro Ignacio Ramírez	Calle 70 # 74A – 15 Calle 70 # 74A – 17	5	4	1	Agrietamiento leve en fachada y en muros divisorios interiores.
3	---	Carrera 74A # 69A – 67	12	8	4	Asentamientos por consolidación que se hacen evidente en agrietamientos de andén frontal de la construcción. (ver foto 4)
4	---	Carrera 74A # 69A – 74	3	2	1	Agrietamiento en muro frontal de fachada.
