DIRECCIÓN DE PREVENCIÓN Y ATENCIÓN DE EMERGENCIAS

DIAGNÓSTICO TÉCNICO No. DI - 2952
SUBDIRECCIÓN DE EMERGENCIAS
COORDINACIÓN DE ASISTENCIA TÉCNICA
(Radicado FOPAE No. 1-07201)

DIRECCIÓN:	Sede B: Km 5 – Vía La Calera CED San Isidro Nororiental	ÁREA DIRECTA:	10000 m ²		
BARRIO:	San Luis Alto del Cabo	POBLACIÓN ATENDIDA:	2		
UPZ:	89 San Isidro Patios	FAMILIAS	0	ADULTOS	2
LOCALIDAD:	2 Chapinero	PREDIOS EVALUADOS	1	NINOS	0

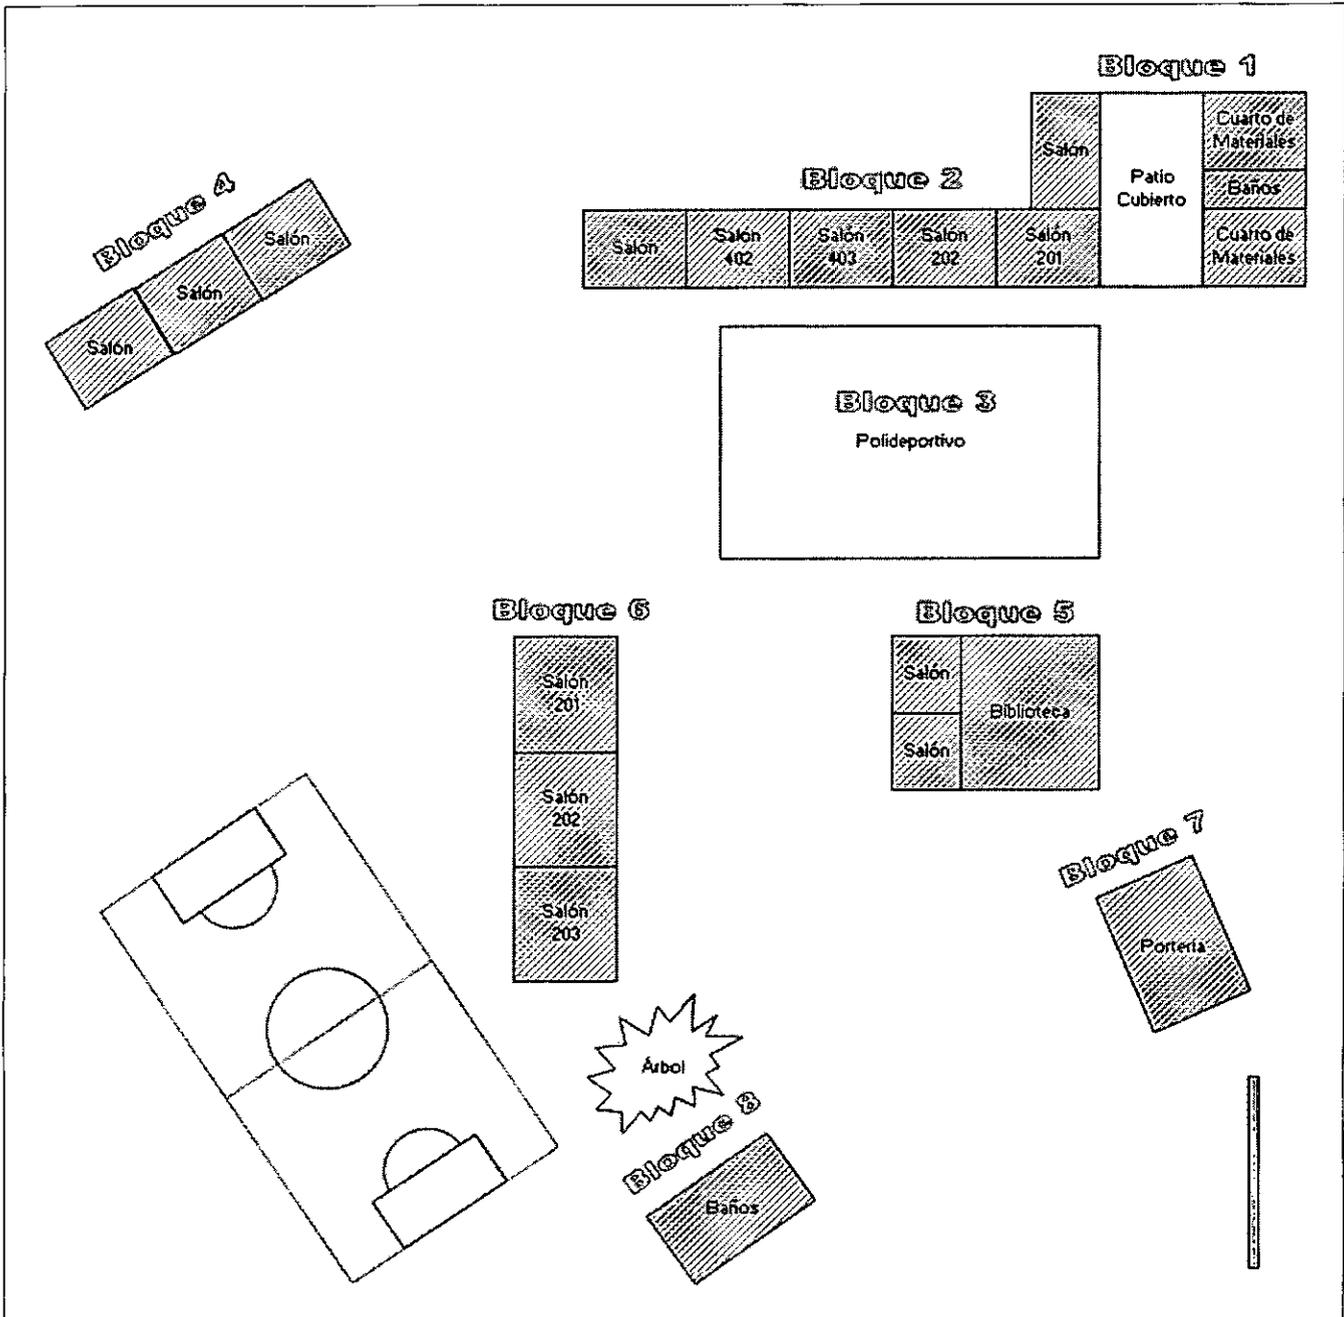
Tal como lo señala el DI-1764, dentro de la Institución Educativa se encuentran ocho (8) construcciones (ver Figura No. 1):

Figura 1. Plano esquemático en el que se presentan los bloques de salones evaluados en primer piso y se presentan achurados los salones donde se hizo restricción parcial de uso por estar amenazados por colapso estructural y/o falla de la cubierta.

- Mantener evacuado y restringido el uso de los Bloques 2, 4, 5 y 6, señalados en la Figura 1, advirtiendo que a pesar de estar evacuado el Colegio es necesario restringir el acceso de personal a los bloques señalados, en atención a las deficientes condiciones estructurales que pueden llevar a colapso estructural y de cubierta.

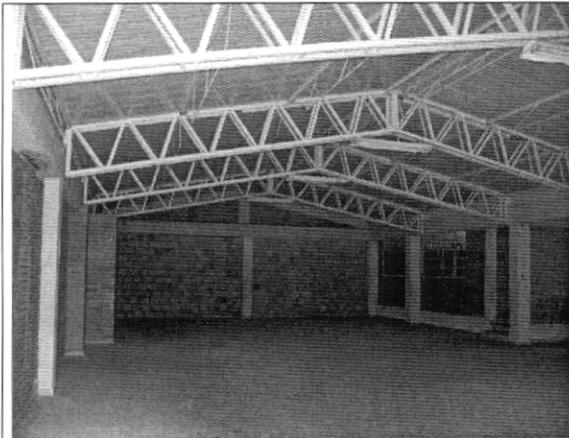
Foto 1. Bloque 1 Aulas de preescolar costado suroeste
(Tomada el 18/08/2006)

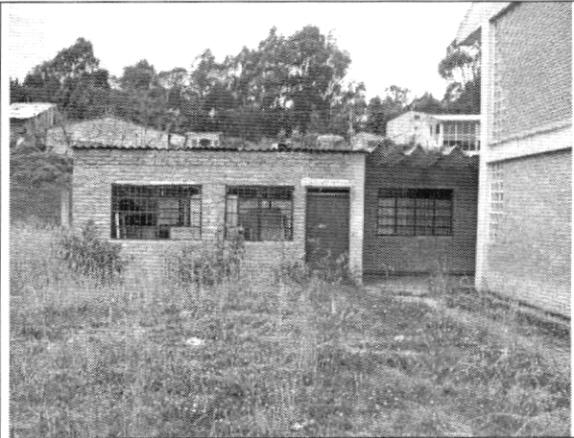
Foto 2. Bloque 2 Aulas del Costado Sur
(Tomada el 18/08/2006)

- Colapso parcial o total de cubierta de salones de los bloques 2 y 4 de la sede B "CED San Isidro Nororiental" del colegio IED Campestre Monteverde, debido a la falta de mantenimiento de la misma, que ha conllevado el deterioro de los elementos estructurales de la misma.

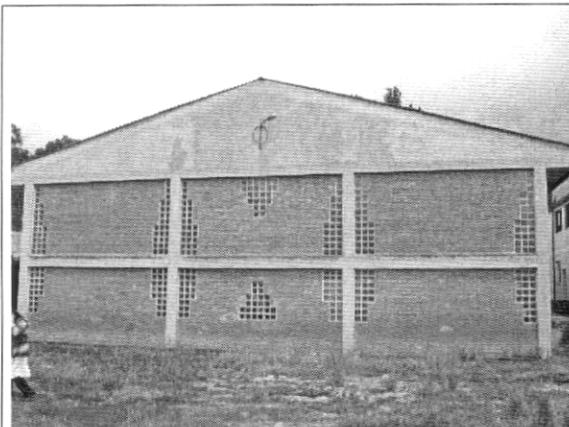
Foto 3. Bloque 3 Polideportivo – Coliseo
(Tomada el 18/08/2006)

3	Polideportivo - Coliseo Construcción de doble altura con mampostería en ladrillo, estructura aporticada en concreto reforzado y cubierta en teja de asbesto-cemento sobre estructura metálica (Foto No. 3).	En la parte exterior de construcción no se observaron daños que comprometieran su estabilidad y no fue posible inspeccionar el interior de la misma.	Se inspeccionó interior y exterior y no se apreció daño alguno.
4	Aulas prefabricadas Construcción de un piso prefabricada con cubierta en tejas de asbesto-cemento sobre cerchas y durmientes en madera y piso en mortero (Foto No. 4).	En la construcción se observó deflexión de los elementos inferiores de las cerchas de madera y deterioro general por falta de uso de las instalaciones.	Deterioro en elementos de soporte de cubierta y en tejas de asbesto-cemento.
5	Edificio administrativo Construcción de dos pisos en mampostería sin refuerzo, placa de entrepiso en concreto y cubierta en teja de asbesto-cemento sobre estructura en madera (cerchas y correas). El segundo piso es un salón con divisiones o paneles en madera y vidrio (Foto No. 5).	El primer piso no fue inspeccionado puesto que no fue posible ingresar. La construcción no presenta daños; solo se observaron deflectados los elementos horizontales de las cerchas de cubierta.	Gran deterioro en elementos de soporte de cubierta y en tejas de asbesto-cemento.

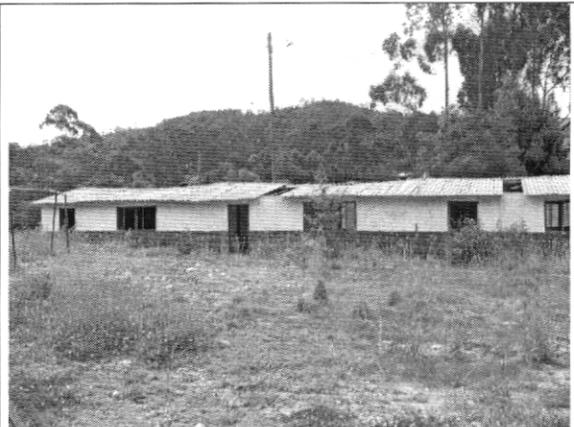
Foto 4. Bloque 4 Aulas prefabricadas
(Tomada el 18/08/2006)

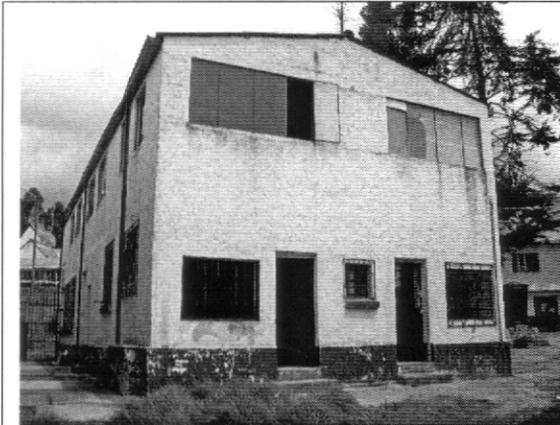
Foto 5. Bloque 5 Edificio Administrativo
(Tomada el 18/08/2006)

- Colapso parcial de cubierta de segundo nivel del bloque 5, correspondiente a las instalaciones del antiguo edificio administrativo de la sede B "CED San Isidro Nororiental" del colegio IED Campestre Monteverde, debido a la falta de mantenimiento de la misma, que ha conllevado el deterioro de los elementos estructurales de la misma.

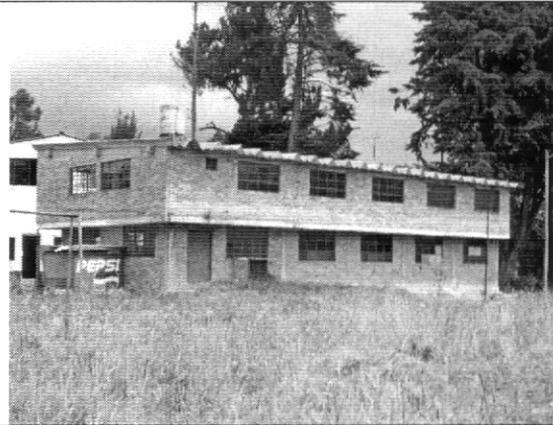
Foto 6. Bloque 6 Aulas de dos pisos
(Tomada el 18/08/2006)

6	Aulas de dos pisos Construcción de dos (2) pisos en mampostería con columnas, placa de entrepiso, viga de amarre a nivel de cimentación y de cubierta en concreto reforzado sobre las cuales descansan las canaletas de asbesto-cemento de la cubierta (Foto No. 6). La distribución de las columnas es asimétrica en la construcción, puesto que existe un mayor número de columnas por el costado oriental que por el occidental. Lo anterior conlleva a que la placa de entre piso tenga mayor distancia entre apoyos en el costado occidental que en el oriental.	Costado oriental: hay un talud de cerca de 2 m de altura donde se observa desconfineda la cimentación. Costado oriental: en primer piso existe abombamiento a raíz de la falta rigidez de la placa de entre piso; la relación entre el espesor de la placa y la distancia entre apoyos no es la adecuada. La primera parte de las escaleras de acceso al segundo piso se encuentran deformadas a raíz de la deficiente cimentación.	Se mantienen los señalados desde 2003.

- Colapso parcial y/o total de la estructura de los salones del bloque 6 de la sede B "CED San Isidro Nororiental" del colegio IED Campestre Monteverde, debido a las deficiencias constructivas de la misma, que ha conllevado un deterioro continuo de los elementos estructurales, comprometiendo la estabilidad de la misma.

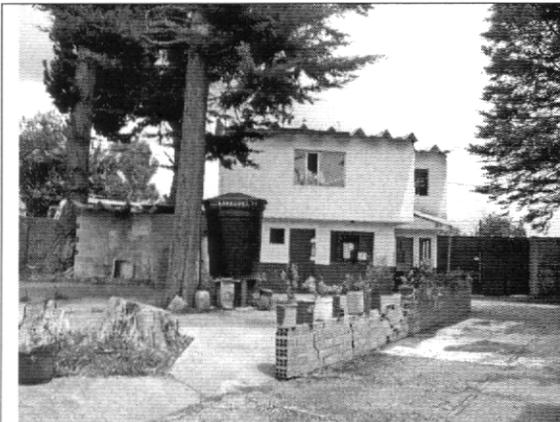
Foto 7. Bloque 7 Porteria
(Tomada el 18/08/2006)

7	Portería Construcción de dos pisos en mampostería no reforzada, placa de entrepiso y viga perimetral de cubierta en concreto reforzado y cubierta en tejas de asbesto cemento con una correa metálica en sentido longitudinal (Foto No. 7).	En la esquina suroriental del segundo piso se observa una grieta horizontal.	Se mantienen los señalados desde 2003.
8	Baños Construcción de un piso con mampostería en ladrillo tolete no reforzada y cubierta en teja de asbesto-cemento sobre correas metálicas. Los vanos de las ventanas y puertas son en concreto reforzado (Foto No. 8).	La construcción no presenta daños que puedan comprometer su estabilidad.	Ninguno apreciable.

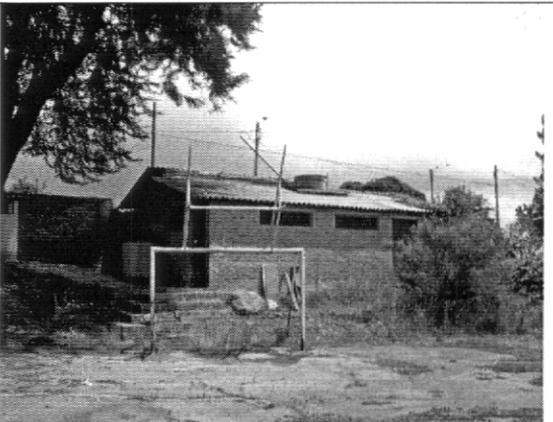
Foto 8. Bloque 8 Baños
(Tomada el 18/08/2006)

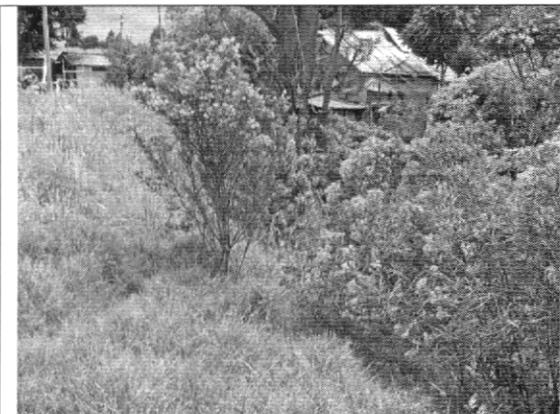
Tal como lo señala el DI-1764, la institución educativa presenta tres tipos de cerramiento a saber: los del costado occidental y sur son muros en mampostería de ladrillo tolete sin y con elementos de confinamiento respectivamente (Foto 9); los costados norte y oriental presentan cerca en alambre de púas.

Foto 9. Cerramiento en el costado Nororiental
(Tomada el 18/08/2006)

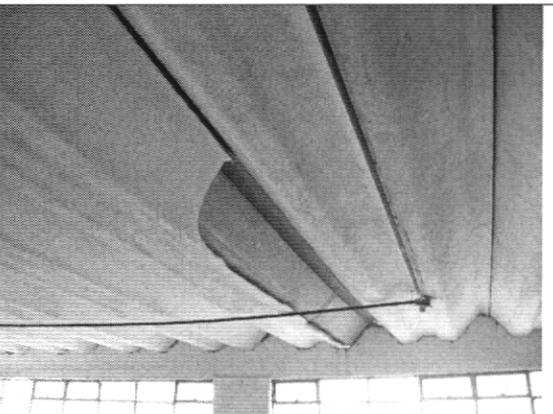
Foto 10. Estado de la cubierta en salones del bloque 2
(Tomada el 18/08/2006)
