**DIAGNÓSTICO TÉCNICO No. DI - 2953**  
**SUBDIRECCIÓN DE EMERGENCIAS**  
**COORDINACIÓN DE ASISTENCIA TÉCNICA**  
**(Evento No. 63516)**

DIRECCIÓN:	Carrera 2A # 18 – 35 Sur	ÁREA DIRECTA:	0.1 m <sup>2</sup>		
BARRIO:	Velódromo	POBLACIÓN ATENDIDA:	0		
UPZ:	33 Sociego	FAMILIAS	0	ADULTOS	0
LOCALIDAD:	4 San Cristóbal	PREDIOS EVALUADOS	1	NIÑOS	0

En atención al reporte de Emergencia hecho por el funcionario de contacto de la DPAAE en la Localidad de San Cristóbal, el día 25 de Agosto de 2006, personal de la Dirección de Prevención y Atención de Emergencias llevó a cabo una visita al predio ubicado en la Carrera 2A No. 18 – 35 Sur, correspondiente a la Urbanización Ciudadela Parque Metropolitano del barrio Velódromo en la Localidad de San Cristóbal, con el objeto de verificar las condiciones del muro de cerramiento del costado nororiental, el cual amenaza ruina.

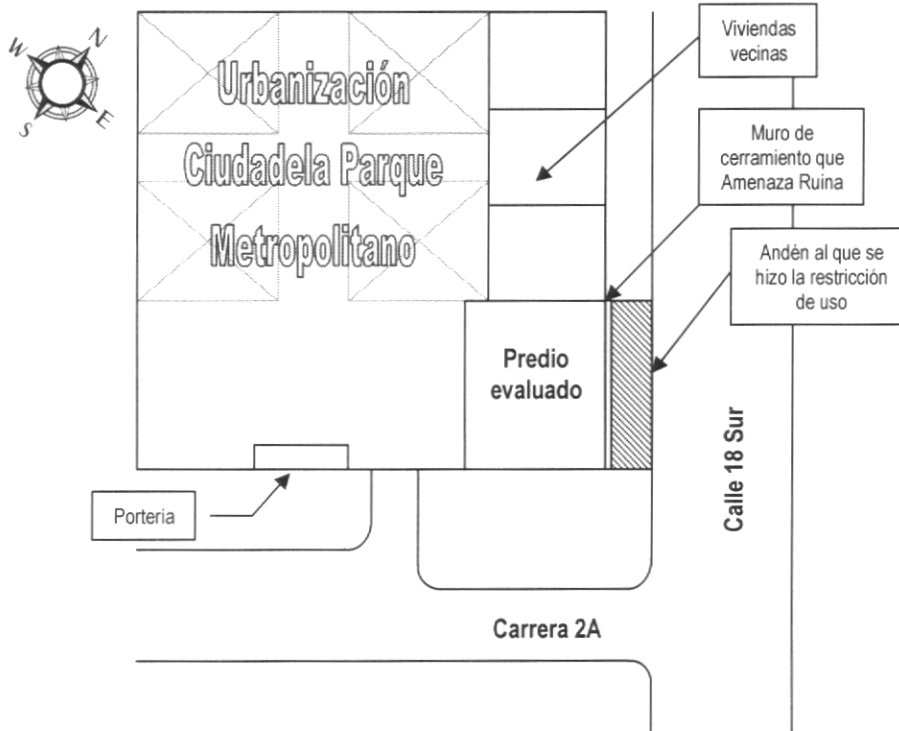
Figura 1. Ubicación general del predio evaluado y el muro de cerramiento que amenaza ruina

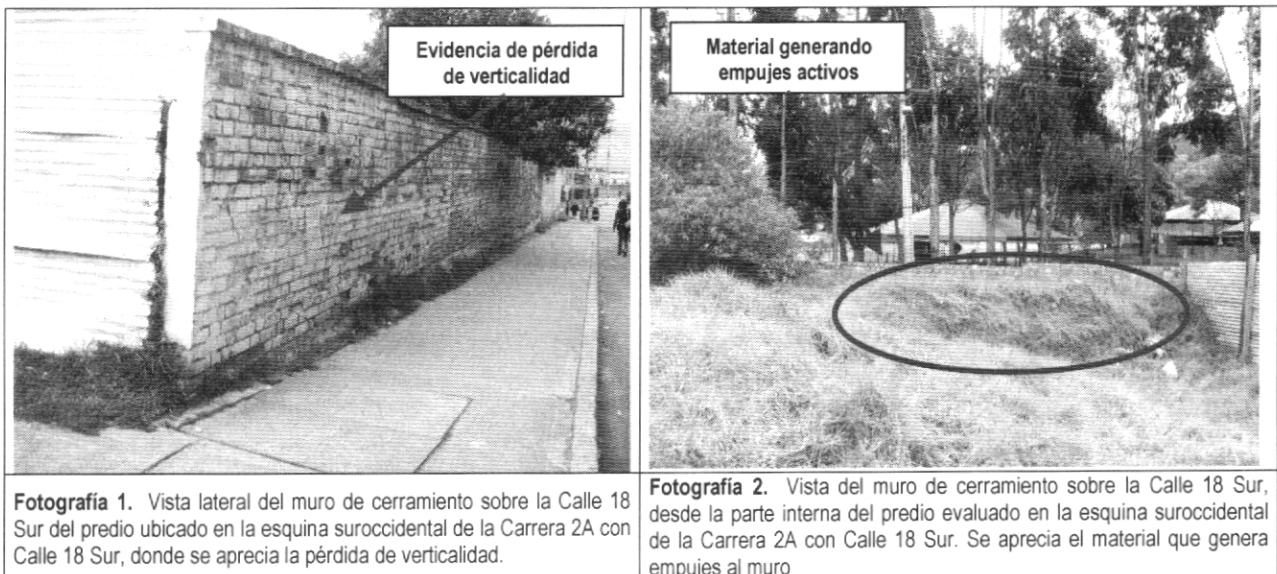
#### 4. REGISTRO FOTOGRÁFICO

El muro de cerramiento sobre la Calle 18 Sur, al que se hace referencia, está construido en mampostería no confinada y sobre el mismo descansa una cantidad considerable del material de desecho y escombros de construcción, los cuales están actualmente generando empujes activos al muro. Se pudo advertir que el muro no está diseñado para soportar cargas laterales como las que representa el material que sobre éste se apoya, lo cual ha conllevado la pérdida de verticalidad. (Ver Fotografías 1 y 2)

- A la Alcaldía local de San Cristóbal, desde su competencia, llevar a cabo las acciones administrativas tendientes a que como acción inmediata, el responsable del predio de la esquina suroccidental de la Carrera 2A con Calle 18 Sur del barrio Velódromo en la Localidad de San Cristóbal, lleve a cabo la intervención de la estructura de cerramiento del predio sobre la calle 18 sur, para que por medio de apuntalamiento se garantice la estabilidad estructural y se minimice el riesgo de colapso, mientras se acometen las acciones en el corto plazo de rehabilitación estructural, debido a que por su condición de deterioro, los empujes activos y la pérdida de verticalidad, amenaza con colapsar. Esta rehabilitación estructural se debe llevar a cabo con el apoyo de personal idóneo, garantizando que se cumplan los requerimientos establecidos en la Ley 400 de 1998 (Decreto 33 de 1998 – Norma Colombiana de Diseño y Construcción Sismo Resistente), de acuerdo con la normatividad vigente para el barrio, para lo cual se deben tramitar los permisos y licencias respectivos.

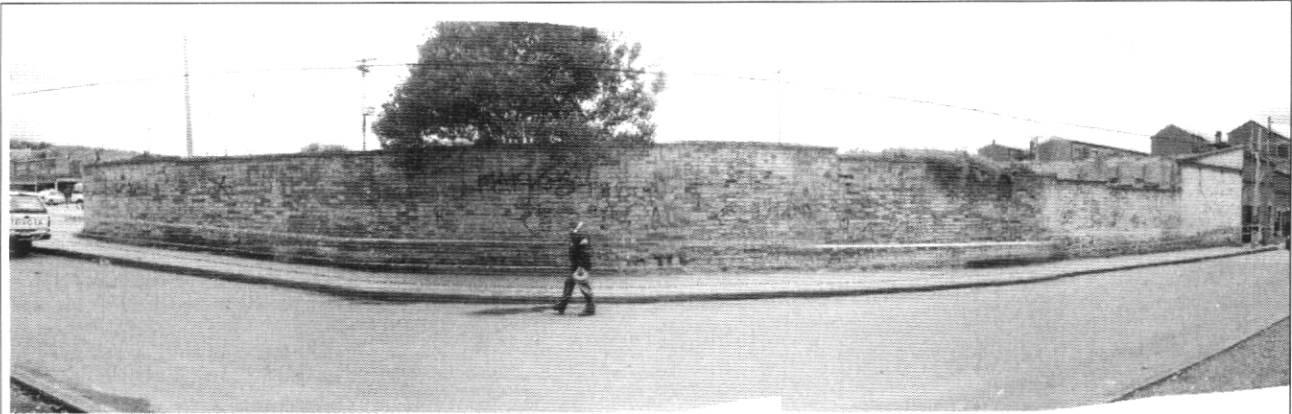
Foto 5. Vista frontal del muro de cerramiento sobre la Calle 18 Sur del predio de la esquina suroccidental de la Carrera 2A con Calle 18 Sur, donde se aprecia el deterioro del mismo y el andén sobre el cual amenaza colapsar.

- Colapso parcial del muro de cerramiento sobre la Calle 18 Sur del predio de la esquina suroccidental de la Carrera 2A con Calle 18 Sur del barrio Velódromo en la Localidad de San Cristóbal, por avance en el deterioro de las condiciones estructurales del muro de cerramiento.
- Afectación de la transitabilidad peatonal del andén suroccidental de la calle 18 Sur, hacia el occidente de la Carrera 2A, del barrio Velódromo en la Localidad de San Cristóbal, por el posible colapso del muro de cerramiento del predio de la esquina suroccidental de la Carrera 2A con Calle 18 Sur.

- Al responsable del predio de la esquina suroccidental de la Carrera 2A con Calle 18 Sur del barrio Velódromo y a la Alcaldía Local de San Cristóbal, desde su competencia, se le recomienda mantener la restricción de uso del andén del costado suroccidental de la Calle 18 Sur, hacia el occidente de la Carrera 2A, hasta tanto se garanticen las condiciones de seguridad del muro de cerramiento del predio en mención.
