DIRECCIÓN DE PREVENCIÓN Y ATENCIÓN DE EMERGENCIAS

DIAGNÓSTICO TÉCNICO No. DI - 2957
COORDINACIÓN DE EMERGENCIAS
EVENTO (58280)

DIRECCIÓN:	Calle 72 G sur # 26 - 25	ÁREA DIRECTA:					
BARRIO:	Bella Flor	POBLACIÓN ATENDIDA:	23				
UPZ:	67 - Lucero	FAMILIAS	5	ADULTOS	8	NIÑOS	15
LOCALIDAD:	19 - Ciudad Bolívar	PREDIOS EVALUADOS	5

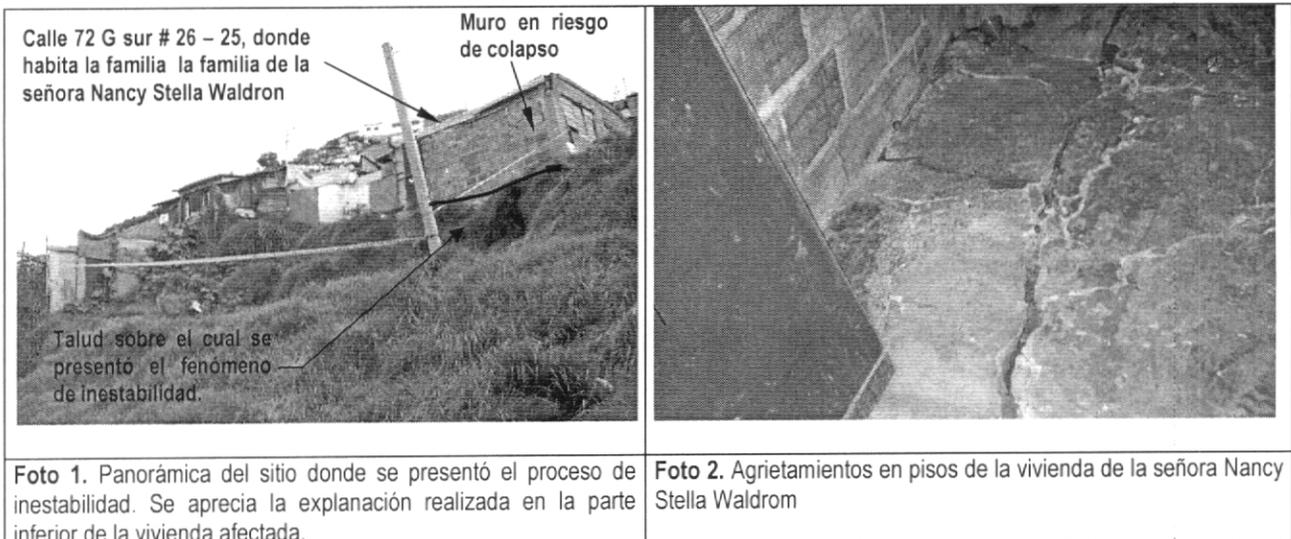
El fenómeno se produjo por la saturación de los materiales con aguas de escorrentía y por el desarrollo de una explanación para construcción de vivienda en la parte inferior de la ladera (Véase Foto 1), que dejó como resultado un talud de corte con alta pendiente, además sobre la ladera se evidencian procesos de reptación.

Se verificó la vivienda de la señora Nancy Waldron; se trata de una construcción de un nivel en mampostería confinada, con pisos en mortero; las afectaciones que presentó son agrietamientos en pisos (Véase Foto 2) y deformaciones severas en un muro de cerramiento (Véase Foto 3) que afectaron su estabilidad y habitabilidad.

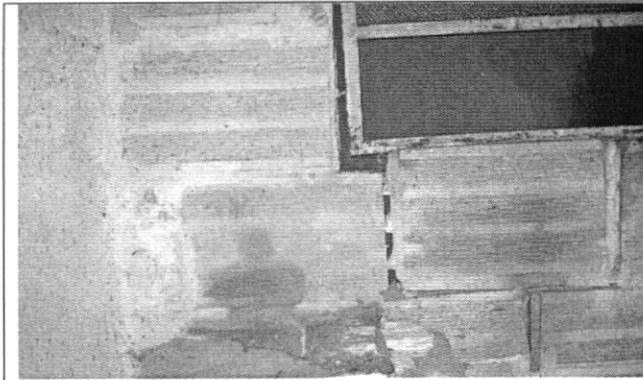
Foto 3. El proceso afectó los muros externos de la vivienda que amenaza con colapsar en cualquier momento.

- Mantener evacuado el predio ubicado en la, Calle 72 G sur No. 26 -25, donde habita la familia de la señora Nancy Stella Waldron, hasta tanto se adelanten por parte del propietario y/o responsable del predio en el corto plazo las reparaciones y/o mantenimiento adecuado en la vivienda, bajo la supervisión de personal idóneo y con la normatividad vigente.
- Se recomienda a las personas responsables de los otros predios evaluados, realizar un seguimiento permanente de las condiciones de estabilidad de las viviendas y del terreno en general, e informar a esta entidad si se presentan cambios importantes que alteren o modifiquen la estabilidad de las viviendas.

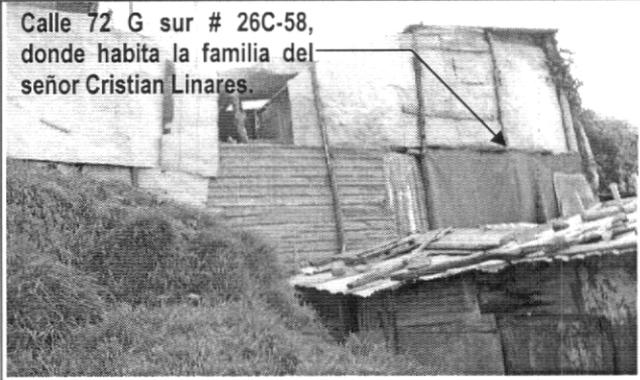
Calle 72 G sur # 26C-58, donde habita la familia del señor Cristian Linares.

En la vivienda ubicada en la Calle 72 G sur No. 26 C – 58 (Véase Foto 4), donde habita la familia del señor Cristian Linares, se presentan asentamientos diferenciales, asociados con procesos de inestabilidad puntuales generados por saturación de los materiales, que pueden comprometer su habitabilidad y estabilidad en el corto plazo, según manifiestan los residentes de la vivienda ya se han presentado deslizamientos que han afectado la vivienda.

Foto 4. Se realizó además el reconocimiento de una vivienda vecina identificada con la nomenclatura Calle 72 G sur # 26 C - 58, donde se evidencia la ocurrencia de antiguos procesos de inestabilidad..
