DIRECCIÓN DE PREVENCIÓN Y ATENCIÓN DE EMERGENCIAS

DIAGNÓSTICO TÉCNICO No. DI -2965
SUBDIRECCIÓN DE EMERGENCIAS
(Evento No. 56845)

DIRECCIÓN:	Calle 61D Sur No.18R-57	ÁREA DIRECTA	1.500 m ² .				
BARRIO:	Gibraltar	POBLACIÓN ATENDIDA:	28				
UPZ:	66 – San Francisco	FAMILIAS	3	ADULTOS	21	NIÑOS	7
LOCALIDAD:	19 Ciudad Bolívar	PREDIOS EVALUADOS	3

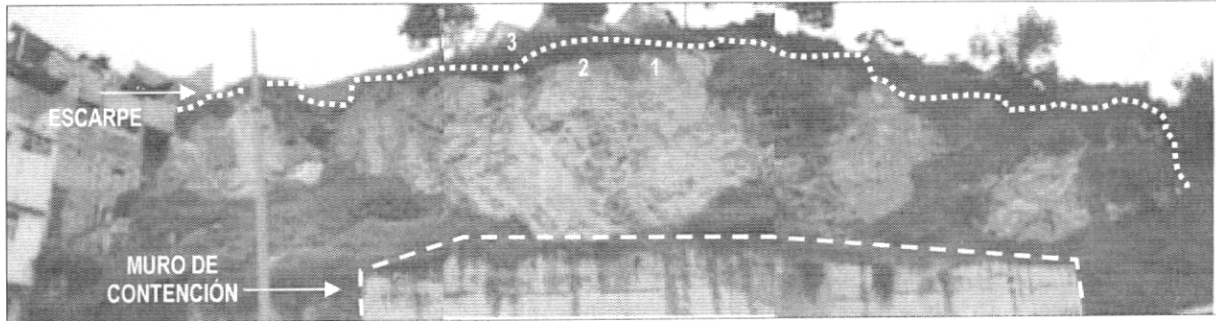
El barrio Gibraltar se desarrolló en una zona de ladera, sobre terrenos dejados por la explotación de antiguas canteras. Los principales fenómenos de inestabilidad en el sector corresponden a caída de rocas en una zona de esearpe y a deslizamientos poco profundos que se presentan en las zonas de alta pendiente donde se han realizado cortes, sin ningún tipo de protección, para la construcción de viviendas (Ver Fotografía 1).

Localmente, en el sector evaluado, se encontró un talud de 8.0 metros de altura y 15.0 m de ancho, localizado entre las Carreras 18T y 18R con Calles 61D Sur y 61B Bis Sur. En la parte alta del mismo, se localizan las viviendas de la Sra. Rita Vargas y la Sra. Socorro Briceño, identificadas con dirección Calle 61 D Sur # 18U-15 y Calle 61 U # 18-61 Sur, respectivamente, las cuales están localizadas a una distancia aproximada de 2.5 m del esearpe del talud.

Fotografía 1. Vista Panorámica del talud. Se observa en la parte alta del talud las viviendas en riesgo de las Sras. Rita Vargas(1), Socorro Briceño(2) y el Sr. Luís E. Pineda (3).

- Evacuar e incluir con prioridad técnica uno (1), en el Programa de Reasentamiento de Familias Ubicadas en Zona de Alto Riesgo No Mitigable, a las familias que se relacionan en el siguiente cuadro, debido a que la habitabilidad de las mismas se encuentra comprometida en el corto plazo.

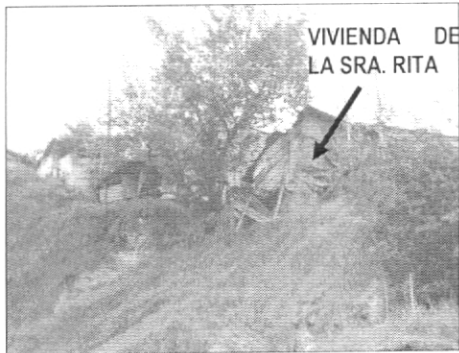
En la inspección visual se encontró que se presentaron desprendimientos de bloques en el antiguo corte de explotación, que generaron que la vivienda de la Sra. Rita, localizada en la Manzana C – Lote 1 (construida en la parte alta del corte de explotación y muy cerca a la corona del mismo) perdiera parte del material de cimentación; situación que compromete en el corto plazo la estabilidad de la vivienda (en material de recuperación) y por ende su habitabilidad (Ver Fotografías 1 y 2).

Fotografía 2. Vista desde la parte baja del talud, de la vivienda habitada por la Sra. Rita, construida en material de recuperación.
