DIAGNÓSTICO TÉCNICO No. DI - 2968 SUBDIRECCION DE EMERGENCIAS **EVENTO No. 58542**

DIRECCIÓN:	Calle 69R Bis Sur # 18M-58	ÁREA DIREC	TA:		70 m ²			
BARRIO:	Villa Gloria II	POBLACIÓN	ATENDIDA	:	11			
UPZ:	67- Lucero	FAMILIAS	2	AD	ULTOS	5	NIÑOS	6
LOCALIDAD:	19 Ciudad Bolivar	PREDIOS EV	ALUADOS	2

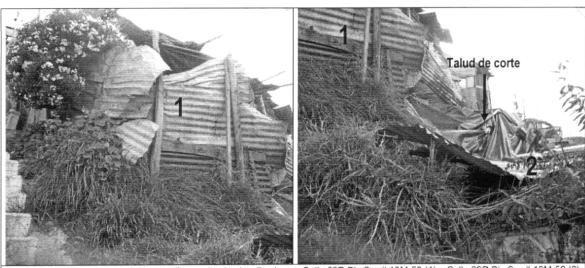
En el predio con nomenclatura Calle 69R Bis Sur # 18M-58, donde habita la familia de la Señora Ana Mercedes Garzón, se encuentra una vivienda construida con material de recuperación localizada en la parte superior del talud de corte de 3 metros de altura entre predios privados. La parte posterior de esta vivienda, presenta perdida de verticalidad por desconfinamiento del suelo de fundación, generado por un flujo de material heterogéneo que conforma el relleno donde se encuentra emplazada la misma y que a su vez tiende a depositarse en el predio localizado en la parte inferior identificado con nomenclatura Calle 69R Bis Sur # 18M-52, donde habita la familia de la Señora Rosalba Espinosa y se encuentra construida una vivienda de un nivel en material de recuperación. Por lo anterior se ve comprometida la estabilidad y habitabilidad de las dos viviendas evaluadas en el corto plazo. (Ver anexo fotográfico).

Fotos 1 y 2. Características de los predios evaluados localizados en Calle 69R Bis Sur # 18M-58 (1) y Calle 69R Bis Sur # 18M-52 (2)

#	NOMBRE (Cabeza Hogar)	DIRECCIÓN	Р	Α	N	DAÑOS EN VIVIENDA
1	Ana Mercedes Garzón	Calle 69R Bis Sur # 18M-58	7	3	4	Perdida de verticalidad en la parte posterior, por desconfinamiento del suelo de fundación
2	Rosalba Espinoza	Calle 69R Bis Sur # 18M-52	4	2	2	Ninguno

- A los responsables de los predios con nomenclatura Calle 69R Bis Sur # 18M-58 y Calle 69R Bis Sur # 18M-52, mantener evacuadas las viviendas, hasta tanto se implementen las obras que garanticen la estabilidad del talud de corte entre predios privados.

- Reconformar y estabilizar el talud de corte por parte de los propietarios mediante la implementación de obras de protección geotécnica, las cuales deben contar con un sistema de drenaje para la evacuación de las aguas superficiales y subsuperficiales, con el fin de garantizar la estabilidad del mismo y de las viviendas donde habitan las Señoras Ana Mercedes Garzón y Rosalba Espinoza. Por tanto y dado que dicha situación se presenta en predios privados, la DPAE está impedida para intervenir en estos predios; además no cuenta con proyectos ni recursos para reparación y/o mejoramiento de vivienda, por lo que estas obras y/o reparaciones deben ser adelantadas por los propietarios.
