DIRECCIÓN DE PREVENCIÓN Y ATENCIÓN DE EMERGENCIAS

**DIAGNÓSTICO TÉCNICO No. DI - 2970**  
**SUBDIRECCIÓN DE EMERGENCIAS**  
**(Radicado FOPAE 1- 04657)**

El presente diagnóstico corresponde a la visita técnica realizada por personal de la Dirección de Prevención y Atención de Emergencias – DPAE, el día 10 de Junio de 2006, al predio ubicado en la Tv. 12 No. 48D-12 Sur del Barrio Villas del Recuerdo en la Localidad Rafael Uribe Uribe.

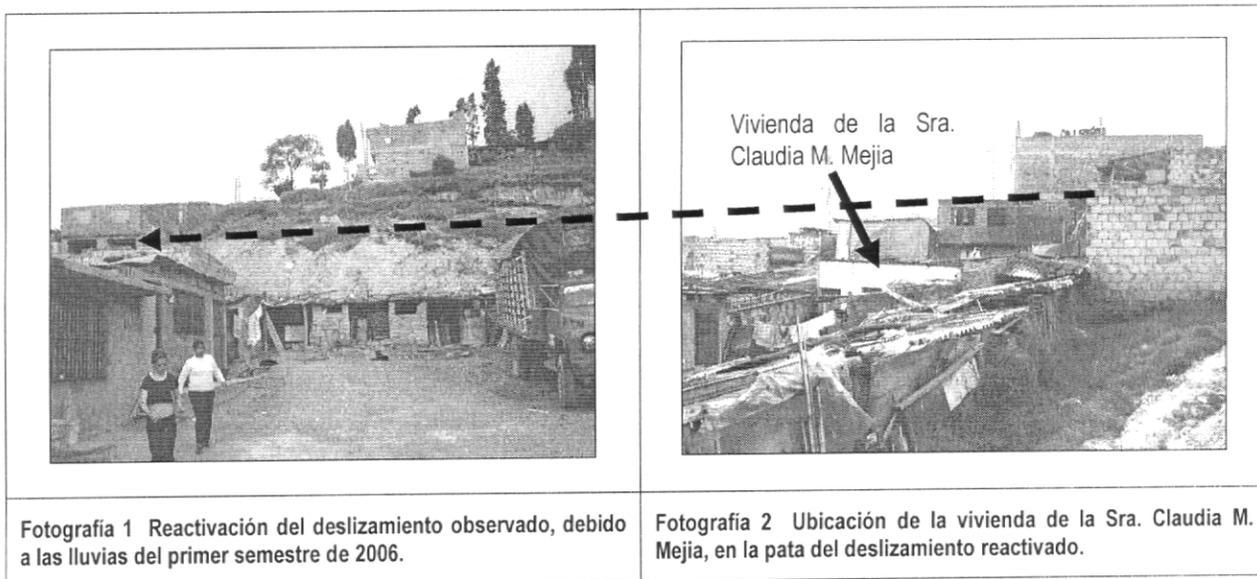
**5. REGISTRO FOTOGRÁFICO**

En la visita adelantada el 10 de Junio de 2006 se encontraron grietas en la parte media y superior de la ladera ubicada en la parte posterior al predio ubicado en la Transversal 12 No. 48D-12 Sur, donde habita la Sra. Claudia M. Mejía, así como desprendimiento de material en la parte inferior, situaciones que evidencian la reactivación del

deslizamiento del terreno que pueden llegar a comprometer la estabilidad y habitabilidad de las viviendas vecinas al sector.

Adicionalmente, se suman las pobres características mecánicas del material que conforma la ladera, las cuales permiten que el drenaje del agua actúe con facilidad generando procesos rápidos de meteorización y posterior formación de suelos arcillosos que se desplazan hacia la parte inferior del talud.

El movimiento evidenciado es de carácter retrogresivo y en la actualidad ha producido afectaciones en la vivienda ubicada en la parte alta de la ladera en la Cra 11A No. 48D – 47 Sur Int. 20, así como desprendimientos menores en el flanco derecho del movimiento, amenazando la parte frontal de la vivienda ubicada en la Cra 11 C N° 48C-36 Sur.

El desprendimiento de material amenaza la parte posterior de la vivienda con nomenclatura Tv 12 No. 48D – 12 Sur, ubicada en la parte inferior del talud, la cual es habitada por la Sra. Claudia Mejía y su familia, junto a las construcciones en madera y material reciclado utilizadas para la cría de porcinos ubicadas en este mismo predio.

La reactivación del movimiento se derivó de las fuertes precipitaciones ocurridas en la zona durante el mes de Mayo de 2006 y al inadecuado manejo de aguas residuales y superficiales provenientes de la parte alta de la ladera.

La vivienda donde habita la Sra. Claudia Mejía es de un piso, construida en mampostería no confinada, la cual presenta problemas de humedad, asentamientos y empujes sobre los muros asociados al material deslizado que actualmente se acumula en la parte trasera de la vivienda, viéndose comprometida su habitabilidad en el corto plazo, debido al avance progresivo del problema generado por la masa de suelo inestable localizada en la pata de la ladera. (Ver Fotografías 1 y 2).

Evacuar e incluir con prioridad técnica uno (1) en el Programa de Reasentamiento de Familias Ubicadas en Zonas de Alto Riesgo No Mitigable con prioridad técnica uno (1), el predio ubicado en la Transversal 12 No. 48D-12 Sur, donde habita la Sra. Claudia María Mejía y su familia.

- Dar inicio a las obras de estabilización del talud y mitigación de riesgo a la mayor brevedad posible, ya que la reactivación ya descrita del deslizamiento puede comprometer la habitabilidad y estabilidad de las viviendas circundantes. Lo anterior teniendo en cuenta los problemas prediales que han impedido la ejecución de tales obras en oportunidades anteriores.
- Demoler controladamente el muro de la vivienda abandonada en la parte superior del predio ubicado en la Tv. 12 No. 48D - 12 Sur. Tales acciones deben ser adelantadas por el propietario de la vivienda, pues la DPAE no está facultada para intervenir en predios privados.

- Mientras se implementan las acciones para la estabilización del talud afectado se debe realizar un monitoreo preventivo de sus condiciones por parte de los habitantes del sector e informar a esta entidad si se presentan cambios importantes que alteren o modifiquen la estabilidad de los mismos.
