DIAGNÓSTICO TÉCNICO No. DI - 2972
SUBDIRECCION DE EMERGENCIAS
RADICADO FOPAE 1-04069

DIRECCIÓN:	Carrera 74 C # 75-51 sur Manzana 73 Lote 4	ÁREA DIRECTA:	0.07 Ha				
BARRIO:	Santa Viviana	POBLACIÓN ATENDIDA:	5				
UPZ:	69 Ismael Perdomo	FAMILIAS	1	ADULTOS	2	NIÑOS	3
LOCALIDAD:	19 Ciudad Bolívar	PREDIOS EVALUADOS	1

El presente diagnóstico corresponde a la visita técnica realizada por personal de la Dirección de Prevención y Atención de Emergencias – DPAE, el día 20 de junio de 2006, a la Carrera 74C No 75-51 Sur localizado en el Barrio Santa Viviana, de la Localidad Ciudad Bolívar.

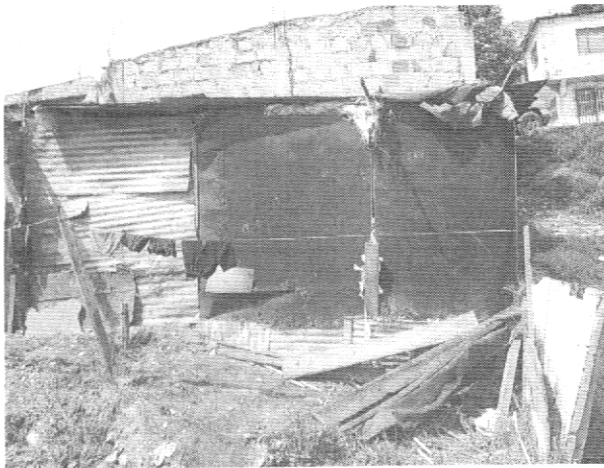
Se pudo observar en la visita el deterioro de las estructuras empleadas como muros (laminas de Zinc y madera) de la parte sur de la vivienda y que se ubican sobre el talud de corte, las cuales se han deformado y han perdido soporte en la base, generando una situación de riesgo frente a un posible colapso de estas, comprometiendo a mediano plazo la habitabilidad de la vivienda. (Ver fotografías 1 y 2).

Fotografía 1 Costado Oriental de la vivienda en donde se presenta el desprendimiento de material que da soporte a las laminas de Zinc que constituyen los muros de la vivienda en donde habita la Sra. Adriana Redondo

De no implementarse un adecuado manejo de las aguas de escorrentía puede aumentar el desprendimiento de material que conforma el talud de corte, comprometiendo a mediano plazo la habitabilidad de la vivienda.

- Continuar con el proceso del programa de reasentamiento de la vivienda ubicada Carrera 74C No 75-51 Sur localizado en el Barrio Santa Viviana, de la Localidad Ciudad Bolívar, la cual se encuentra en prioridad técnica 1.
- Con base en la inspección visual la habitabilidad de la vivienda no se encuentra comprometida en el corto plazo, sin embargo se recomienda Se recomienda al propietario del predio evaluado, realizar un seguimiento permanente de las condiciones de estabilidad de la vivienda y del terreno en general, e informar a esta entidad si se presentan cambios importantes que alteren o modifiquen la estabilidad de la vivienda.

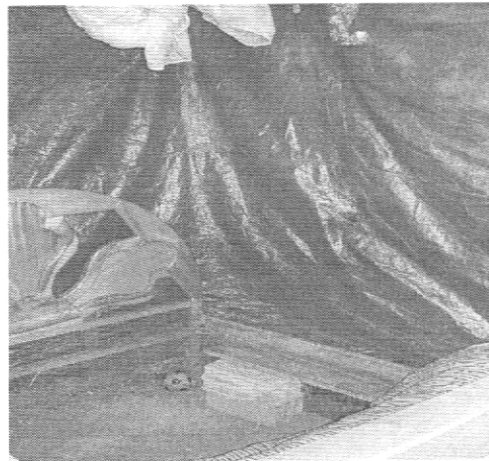
Fotografía 2 Habitación de la vivienda en donde habita la Sra. Adriana Redondo.
