DIRECCIÓN DE PREVENCIÓN Y ATENCIÓN DE EMERGENCIAS

**DIAGNÓSTICO TÉCNICO No. DI – 2906**  
**SUBDIRECCIÓN DE EMERGENCIAS**  
**(Radicado FOPAE 1- 01868)**

El presente diagnóstico corresponde a la visita técnica realizada por personal de la Dirección de Prevención y Atención de Emergencias - DPAE, el día 5 de julio de 2006, al predio localizado en la Carrera 26C No. 192A – 35, Barrio Buenavista, de la Localidad de Usaquén

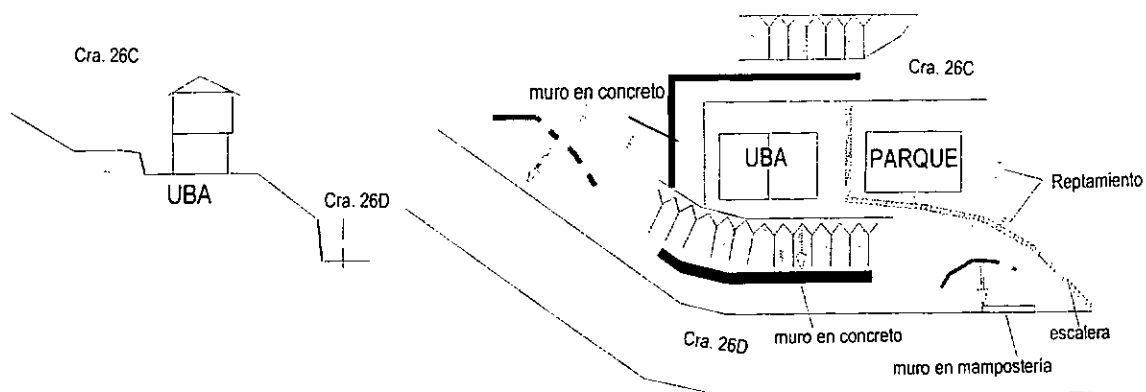
Figura 1. Esquema de los procesos de la zona

De acuerdo con el Plano normativo N° 3 (Zonificación de Amenaza por Remoción en Masa) del Decreto 190 de 2004 (compilación del POT), el predio localizado en la Carrera 26C No. 192A – 35, del Barrio Buenavista, de la Localidad de Usaquén, donde funciona la Unidad Básica de Atención – UBA – Buenavista; presenta amenaza media por procesos de remoción en masa (Figura 1).

Los procesos de remoción en masa presentes en la ladera corresponden a reptamientos y deslizamientos traslacionales que involucran el suelo orgánico y la roca alterada, siendo de un espesor inferior a 0.50 m. Hacia el talud de corte localizado sobre la Carrera 26D, en la parte baja de la estructura del UBA se observa la inclinación del muro de contención en concreto reforzado y agrietamientos verticales a lo largo de los 3.0 m de altura del muro; el muro tiene una longitud de 60.0 m y ancho 0.25 m (Fotografía 1). Los árboles y arbustos localizados hacia la parte superior se muestran inclinados por el reptamiento de la ladera. La localización de las estructuras y los procesos de remoción se presentan en la Figura 1.

Hacia el costado sur del UBA, existe un parque infantil que presenta agrietamientos en la losa de concreto del piso, hacia la parte baja de este parque se presentó un deslizamiento de tipo traslacional que involucra un volumen de suelo movido cercano a los 10.0 m<sup>3</sup> y un muro en mampostería simple de altura cercana a 1.0 m, en una longitud menor a la de deslizamiento, la cual es de aproximadamente 5.0 m (Fotografía 2). En esta ladera pueden apreciarse algunos depósitos de relleno limosos con bloques de arenisca angulares y con presencia de basuras de espesor mayor a 1.0 m, que cubren las areniscas que afloran.

Dentro de las causas que contribuyen al deslizamiento se encuentran: el desconfinamiento de la ladera por los cortes realizados en la pata para la construcción de las vías y la saturación de los materiales de cobertura durante temporada de lluvias.

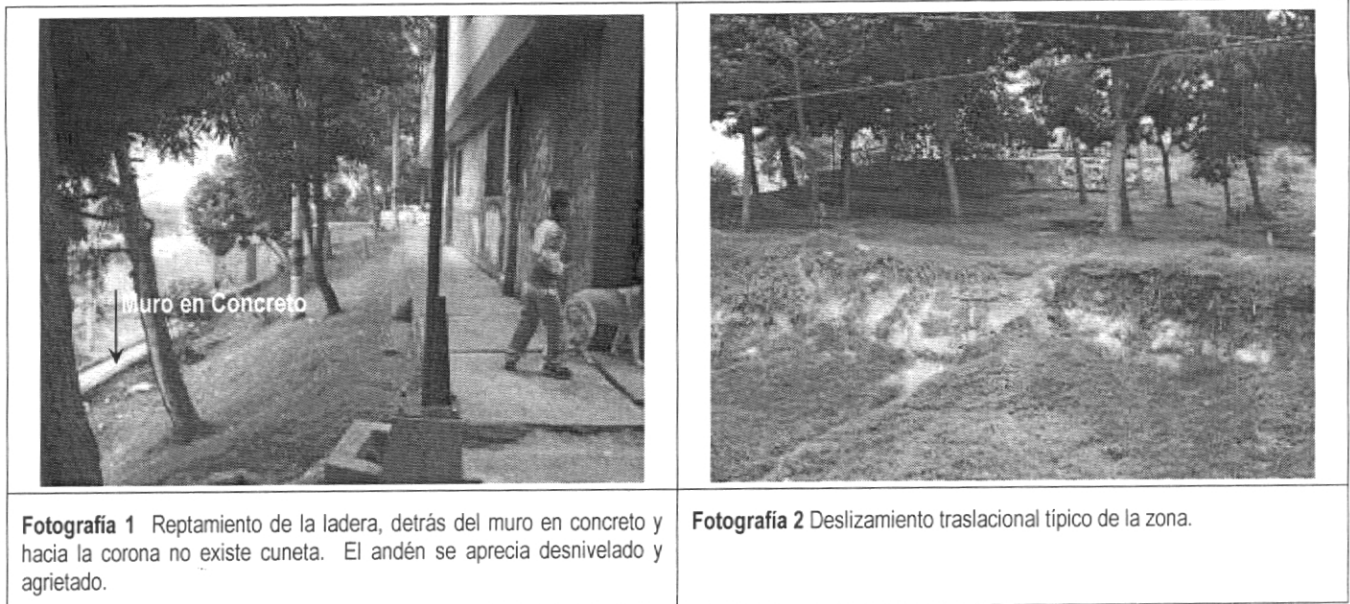
El UBA corresponde a una construcción de estructura apórticada de dos niveles, con placa de entepiso en concreto, donde funciona el centro de salud y una estructura adjunta de un nivel empleada como salón de encuentro de la comunidad; la cubierta es metálica apoyada sobre estructura en metal. En la visita realizada el 5 de Julio de 2006 se pudo apreciar que la estructura presenta una separación entre la estructura y el andén en concreto que se localiza en la corona del talud de la Carrera 26D, el cual se encuentra asentado con relación a la construcción del UBA; dentro de las características constructivas se observó que los elementos estructurales, principalmente las columnas, no presentan continuidad en el módulo de 2 niveles. No se evidenciaron agrietamientos notorios o deformaciones en la estructura en general.

La estructura ha sufrido algunos asentamientos diferenciales de baja magnitud, que no se reflejan en mayores afectaciones a la estructura.

- Colapso del muro de contención en concreto localizado hacia la parte baja de la UBA por el empuje producido por los movimientos del terreno.
- Colapso del parque infantil donde actualmente se presentan agrietamientos y asentamientos del terreno.
- Obstrucción de la Carrera 26D por el deslizamiento.

Se recomienda a la Secretaría de Salud de Usaquén realice las gestiones pertinentes para el reforzamiento estructural de la Unidad Básica de Atención Buenavista – UBA de acuerdo con la normatividad vigente.

A la Alcaldía Local de Usaquén y a la Secretaría de Salud establecer el responsable y/o responsables que deben implementar el mantenimiento a la obra de estabilización localizada e la parte baja de la UBA y de ser el caso implementar las medidas de estabilización y/o protección en el sector afectado y definido en el presente diagnóstico.

Incluir en la Base de Datos de Sitios Críticos por Fenómenos de Remoción en Masa de la DPAE, para que se gestione la intervención por parte de la entidad o entidades competentes, a través de la realización de diseños y ejecución de obras de mitigación de riesgo a lo largo del talud afectado.
