DIRECCIÓN DE PREVENCIÓN Y ATENCIÓN DE EMERGENCIAS

DIAGNÓSTICO TÉCNICO No. DI -2907
SUBDIRECCIÓN DE EMERGENCIAS
(Radicado FOPAE No. 1-05296)

El presente diagnóstico corresponde a la visita técnica realizada por personal de la Dirección de Prevención y Atención de Emergencias - DPAAE, el día 7 de Julio de 2006, al Barrio Las Lomas Sector I, a la altura de la Carrera 12 Bis con calle 39 Sur, de la Localidad de Rafael Uribe Uribe, a una zona verde correspondiente a un parque de nombre Lomas Sector I.

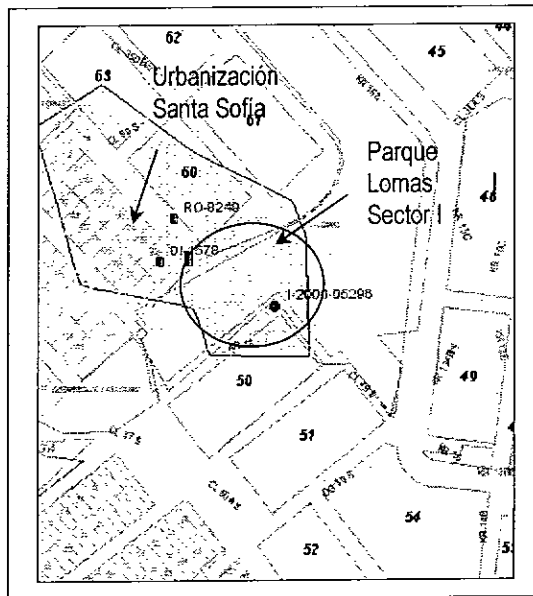
De acuerdo con el Plano Normativo N° 3 (Zonificación de Amenaza por Remoción en Masa) del Decreto 190 de 2004 (compilación del POT), el sector del Parque Lomas Sector I, presenta amenaza baja por procesos de remoción en masa (Figura 1).

Figura 1. Zonificación de Amenaza por Remoción en Masa para el sector aledaño al parque Lomas Sector I - según el Mapa 3, consignado en el Decreto 469 de 2003 (que modifica el Decreto 619 de 2000, Plan de Ordenamiento Territorial - P.O.T.)

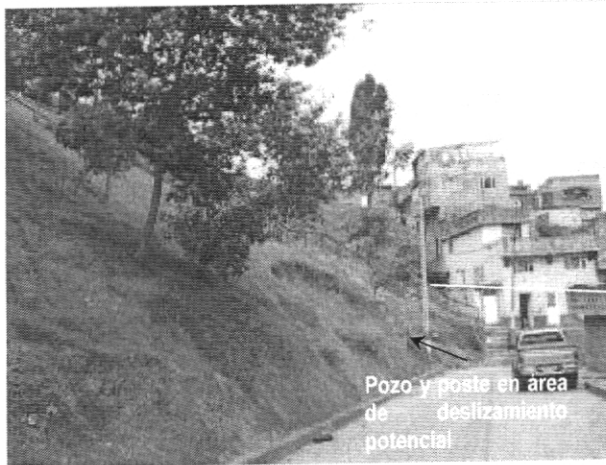
El proceso de remoción que se desarrolla en el cuerpo de la ladera, consiste en deslizamientos múltiples superficiales, que se presentan sobre suelo residual de arenisca, y son de carácter rotacional (Fotografía 1). En el momento de la visita el terreno no se encontraba muy húmedo y se apreciaban algunos escarpes de altura menor a 0.30 m localizados de forma dispersa sobre la ladera. Hacia la pata de la ladera se han realizado cortes para la construcción de las viviendas y de la carrera 2 Bis en alturas superiores a 1.0 m, y en ángulos aproximadamente verticales, sobre los cuales se desarrollan deslizamientos de tipo traslacional (en el corte para la localización de las viviendas - Fotografía 2) y rotacional (en el corte para la construcción de la vía - Fotografía 1). Para la construcción de la escalera de acceso que comunica el Barrio La Resurrección con el Barrio Las Lomas Sector I, también se realizó un corte sobre la ladera dejando taludes aislados, de una altura cercana a 0.70 m.

Dentro de las causas que contribuyen a la ocurrencia de deslizamientos en el sector, se encuentra el desconfinamiento en la pata de la ladera por los cortes realizados para la construcción de la Carrera 12 Bis y de las viviendas en la pata, además de las condiciones topográficas y litológicas de la zona, las cuales favorecen la inestabilidad de la ladera. Además no se observan obras de manejo de escorrentía que minimicen la acción erosiva del agua sobre el terreno.

Fotografía 1. Deslizamientos de carácter rotacional sobre suelo residual de arenisca, al fondo la escalera que atraviesa el parque.

Para garantizar la estabilidad de la ladera es necesario reconfigurar los taludes de corte, incorporando estructuras que brinden confinamiento a la pata de estos e implementar obras de drenaje superficial y subsuperficial en la ladera. Para la realización de estas obras, se recomienda a la Alcaldía Local de Rafael Uribe Uribe, establecer el responsable y/o responsables que deben implementar las medidas de estabilización y/o protección que garanticen la estabilidad del sector y la movilidad de la zona.

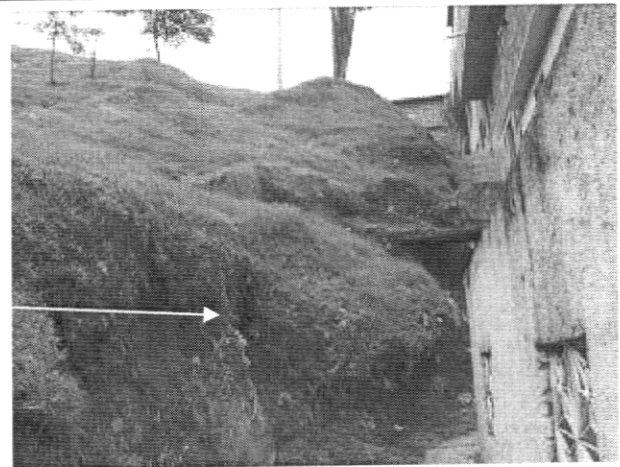
Fotografía 2. Deslizamiento traslacional sobre depósitos de relleno. Los habitantes retiraron material deslizado para acceder a sus casas.

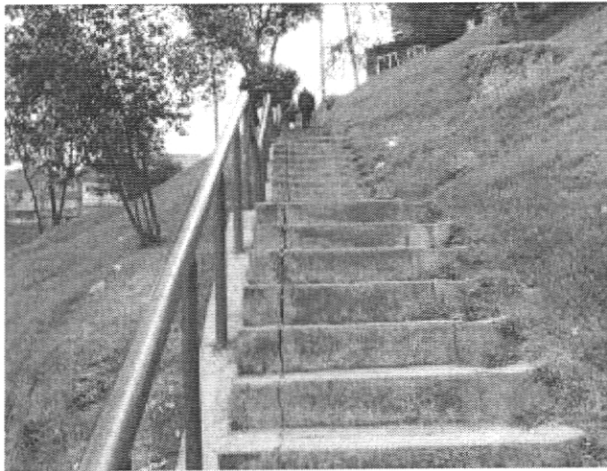
La escalera de acceso corresponde a una estructura de concreto de ancho 1.0 m, con una baranda metálica apoyada sobre un murete en concreto localizado hacia el talud externo de la ladera (Fotografía 3 y 4). En esta escalera se presenta un agrietamiento longitudinal de 1.0 a 3.0 cm de ancho, localizado sobre una junta de construcción, y que se extiende en una longitud de aproximadamente 6.0 m. Este agrietamiento puede deberse a asentamientos del terreno de fundación, el cual corresponde a suelo residual de la arenisca presente en la zona. Además no se observan fisuras o abombamientos en el murete en concreto que pudieran dar indicios sobre la actividad de un deslizamiento en esta área.

Fotografía 3 Fisura longitudinal en la junta de la escalera.

Se recomienda al IDRD el mantenimiento de las obras del parque Lomas Sector I principalmente en lo referente al sello de la grieta de la escalera para evitar el aporte de aguas al terreno y el mayor deterioro de esta. Se recomienda a la comunidad realizar un seguimiento permanente de las condiciones de estabilidad de la escalera y del terreno en general, e informar a esta entidad si se presentan cambios importantes que alteren la circulación por el sector del Parque Lomas Sector I.

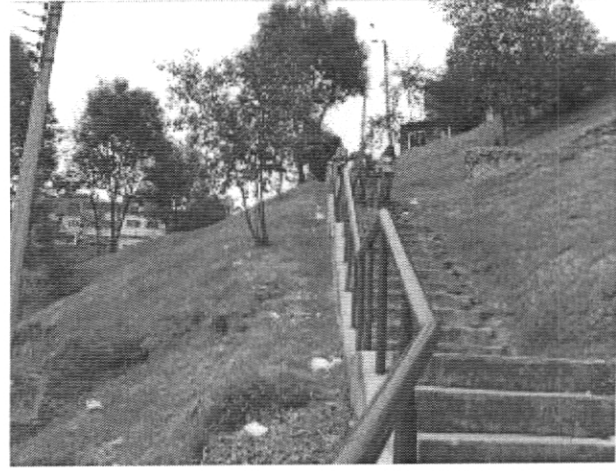
Fotografía 4. Inclinación del árbol junto a la zona de grieta y deslizamiento en estado incidente de actividad.
