DIRECCIÓN DE PREVENCIÓN Y ATENCIÓN DE EMERGENCIAS

## DIAGNÓSTICO TÉCNICO No. DI - 2908

#### EVENTO No. 60331

DIRECCIÓN:	Carrera 5 Este # 1 C 30	ÁREA DIRECTA:	50 m <sup>2</sup>		
BARRIO:	El Rocío	POBLACIÓN ATENDIDA:			
UPZ:	96- Lourdes	FAMILIAS	1	ADULTOS	3
				NIÑOS	4
LOCALIDAD:	SANTA FE	PREDIOS EVALUADOS	1

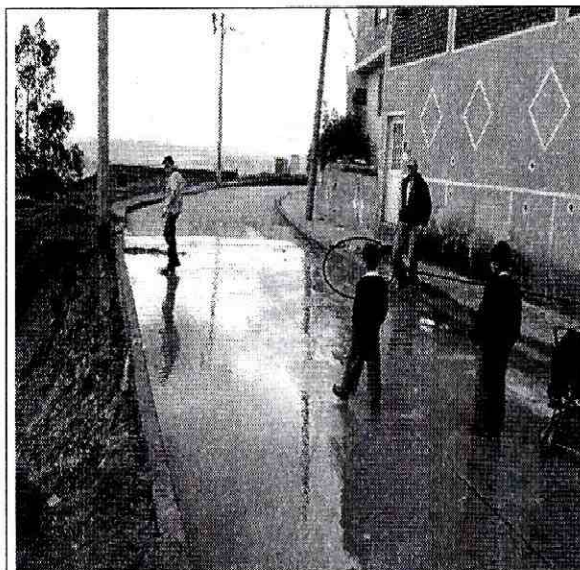
Foto 1. Panorámica de la Carrera 5 Este Sentido Sur - Norte

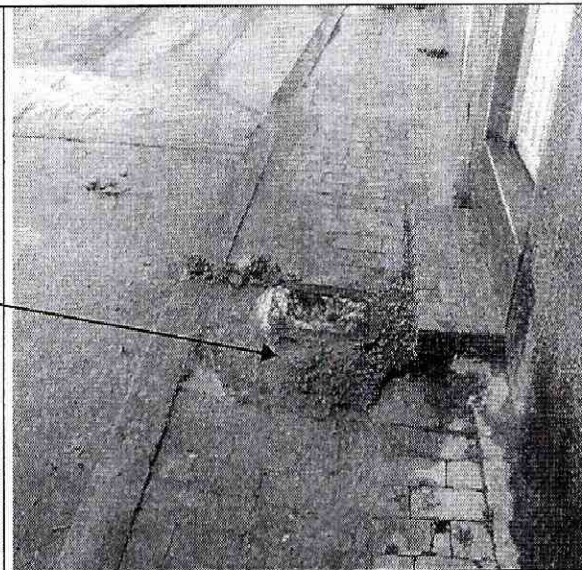
Se presentó la ruptura de una tubería de acueducto localizada antes del contador de la vivienda con nomenclatura Carrera 5 Este # 1 C 30. El flujo de agua ha corrido en el sentido de la pendiente de la vía (Norte- sur) y el volumen de agua ha sido evacuado por dos desagües que existen sobre un bordillo de concreto sobre la calzada de la Carrera 5 Este, los cuales están localizados al frente de la casa en mención.

Foto 2. Detalle de la ruptura de la tubería del agua antes del contador de la vivienda con nomenclatura Cra 5 Este # 1 C 30.

- A la Empresa de Acueducto y Alcantarillado de Bogotá, desde su competencia, adelantar las acciones administrativas tendientes a reparar la red de Acueducto afectada

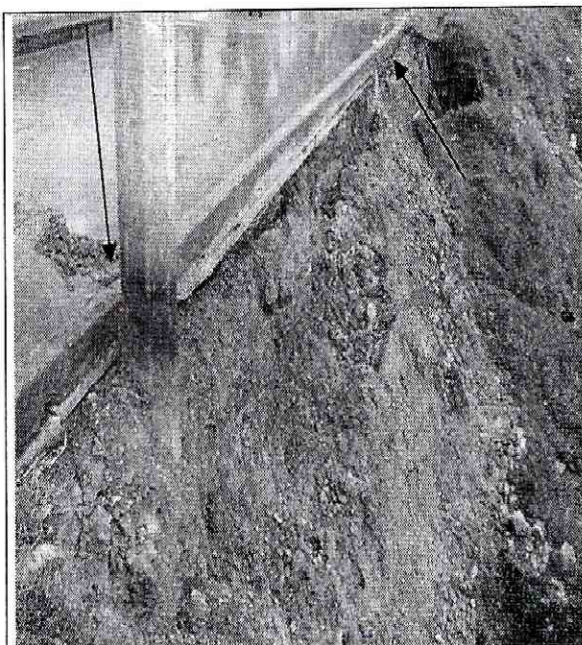
**Foto 3.** Detalle del deslizamiento del material del talud de la vía. Se observan los desagües sobre el bordillo de concreto. Se observa la pérdida de piso de cimentación de un poste de energía de la Empresa Codensa, sin embargo no se observó inclinación del mismo.

De continuar el flujo de agua se puede presentar el desconfinamiento y posterior deslizamiento del material que conforma la banca de la vía, produciendo el deterioro de las placas de concreto, y posiblemente comprometer el tránsito vehicular de la vía, además la pérdida de verticalidad del poste de energía localizado en el mismo sector.

- A la Alcaldía Local de Santa Fe, desde su competencia, adelantar las acciones administrativas tendientes a establecer el responsable y/o responsables de reconformar la banca de la vía con el objeto de garantizar la estabilidad y transitabilidad de la misma.

- A Codensa, implementar las medidas de protección y de atraque del poste ubicado en la parte alta del talud, ya que ha perdido material de soporte y es posible que se degraden las condiciones del lugar en el corto plazo.

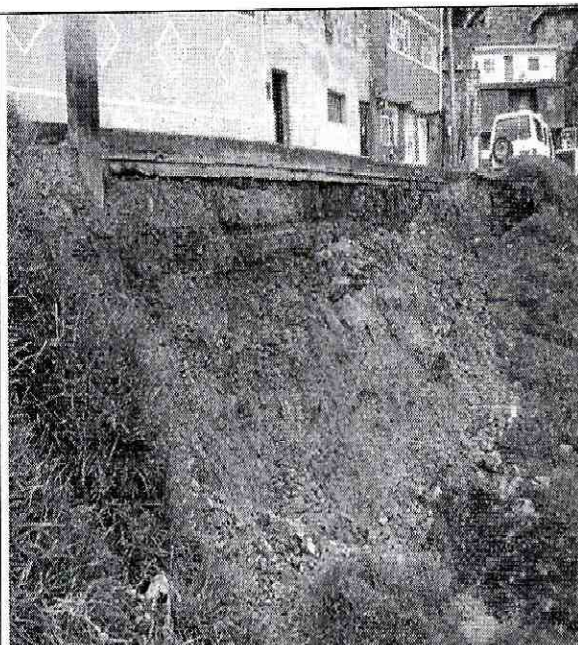
Este flujo de agua saturó el material de relleno que conforma el talud de la banca de la vía, haciendo deslizar un volumen del material del talud, aproximadamente 12 m<sup>3</sup>, dejando descubierto la base de la vía. En el momento de la inspección no se presentaron daños que comprometieran la estabilidad de la vía en el corto plazo.

**Foto 4.** Detalle deslizamiento del material que conforma el talud de la vía
