DIRECCIÓN DE PREVENCIÓN Y ATENCIÓN DE EMERGENCIAS

DIAGNÓSTICO TÉCNICO No. DI - 2909
SUBDIRECCIÓN DE EMERGENCIAS
(EVENTO 58289)

ATENDIÓ:	Carlos H. Castro	REPORTÓ:	Luz Marina Castaño Restrepo - Comunidad		
COE:	33	MOVIL:	Luz Marina Castaño Restrepo - Comunidad		
FECHA:	4 de Julio de 2006	HORA:	2:00 p.m.		
DIRECCIÓN:	Cra 2 C Este No. 43-01 Sur Mz. A4 L7 Cra 2 C Este No. 43-01 Sur Mz. A4 L11 Diag. 40 Sur No. 2K-48 Este Mz. B9 L10	ÁREA DIRECTA:	50 m ²		
BARRIO:	Malvinas	POBLACIÓN ATENDIDA:	11		
UPZ:	50 - La Gloria	FAMILIA S	3	ADULTOS	7
LOCALIDAD:	San Cristóbal	PREDIOS EVALUADOS	3		
				NIÑOS	4

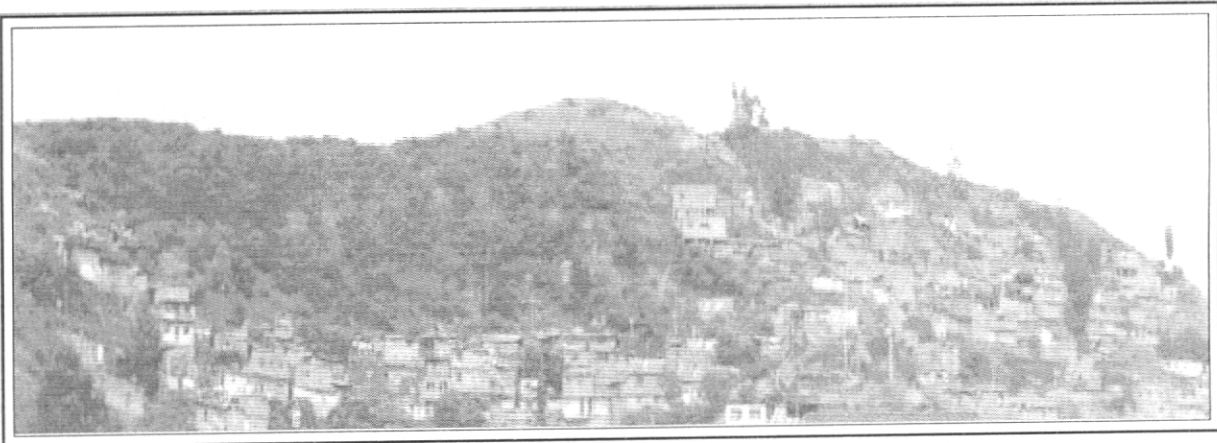
En el costado Norte y a media ladera del Barrio Malvinas (I Sector) se encuentra el predio localizado en la Diag. 40 Sur No. 2K-48 Este Mz. B9 L10, donde habita la Sra. Luz Marina Castaño Restrepo quien reportó la Emergencia; y en la parte Sur zona alta del mismo barrio, se localizan los predios identificados con nomenclatura Cra 2 C Este No. 43-01 Sur Mz. A4 L7, Cra 2 C Este No. 43-01 Sur Mz. A4 L11 habitadas por las familias del Sr. Luis Aralfo Argumero Pérez y de la Sra. Diva Bedoya Castaño. Hacia la parte posterior del predio en la Mz. A4 L7 se localiza un escarpe rocoso que hace parte de un antiguo frente de explotación minera; hacia la parte inferior de dicha vivienda, se localiza el predio que habita actualmente la Sra. Diva Bedoya. (ver Fotografía 1).

Fotografía 1. Panorámica del Barrio Las Malvinas (Tomada del Concepto Técnico CT-4165)

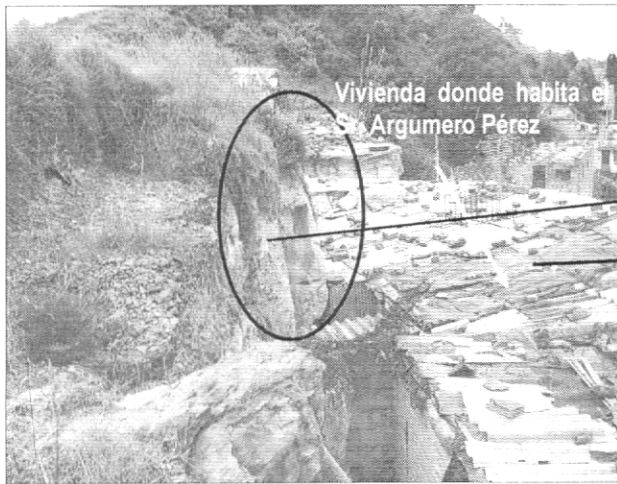
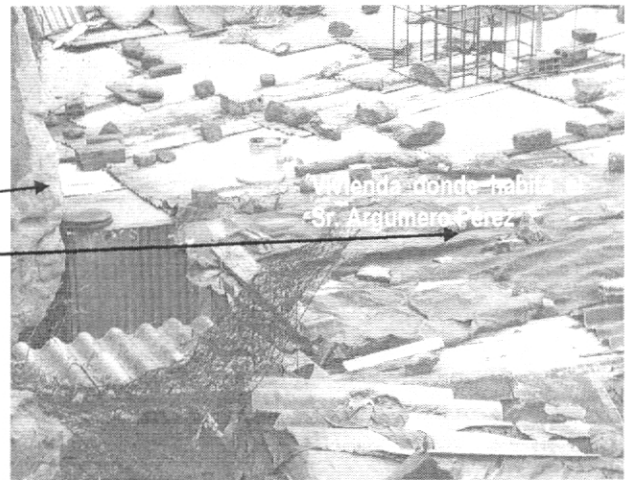
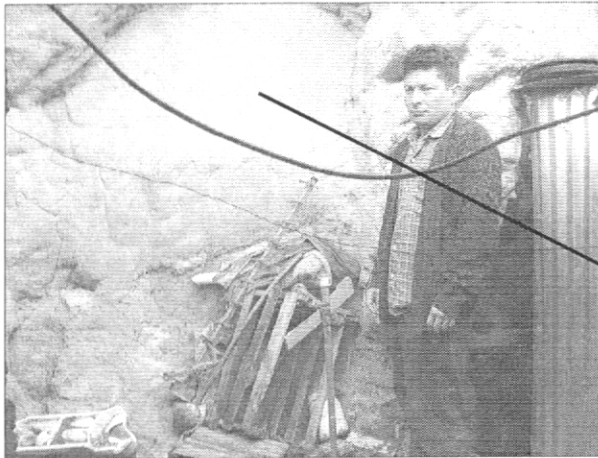
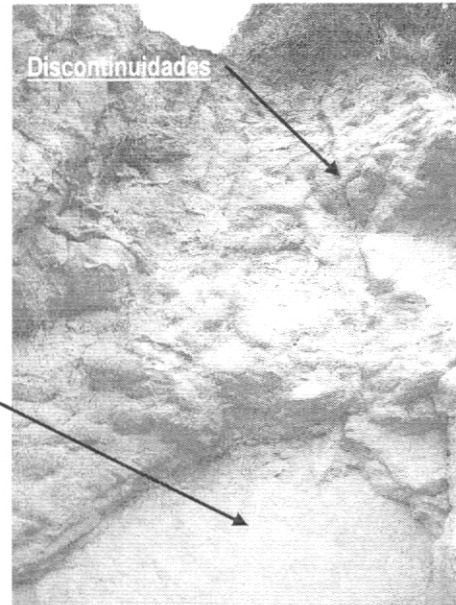
Hacia la parte superior del escarpe se está presentando un proceso de caída de bloques de entre 0.50 y 0.70 m³ los cuales se han depositado en el patio de la vivienda que actualmente habita el Sr. Argumero Pérez (véase Fotografías 2 a 5) comprometiendo la estabilidad y habitabilidad de dicha vivienda en el corto plazo.

Entre las causas que generaron la caída de bloques de roca en el predio habitado por el Sr. Argumero Pérez está el fracturamiento del macizo rocoso donde se presentan dos familias de discontinuidades y un estrato, y la falta de manejo de las aguas lluvias en la parte alta del escarpe, las cuales se filtran por entre las diaclasas y discontinuidades que presenta el macizo generando presiones en las paredes de los bloques y provocando la inestabilidad de las cuñas.

Fotografía 2. Parte alta del barrio Malvinas. Se observan los bloques potencialmente inestables y la vivienda donde habita el Sr. Argumero Pérez

Fotografía 3. Vivienda donde Habita el Sr. Argumero Pérez.

Fotografía 4. Parte interior de la vivienda donde habita el Sr. Argumero Pérez. Obsérvese el Macizo rocoso

Fotografía 5. Los bloques potencialmente inestables se encuentran en la parte superior.

- Oficiar a la Caja de Vivienda Popular – CVP, para que agilice el trámite respectivo de reasentamiento, a fin de demoler o desmontar la viviendas evaluadas, una vez sean evacuadas.
- Restringir el uso del patio de la vivienda ubicada en la Cra 2 C Este No. 43-01Sur Mz. A4 L7, donde habita el Sr. Argumero Pérez. y su familia, hasta que se evacue el predio definitivamente.
- Restringir el uso de la zona de corredor adyacente al talud de corte inestable, de la vivienda ubicada en la Diagonal 40 Sur No. 2K-48 Este Mz. B9 L10, donde habita la Sra. Luz Marina Castaño y su familia hasta que se evacue el predio definitivamente.
- Oficiar a CODENSA S.A. para que de acuerdo a su competencia, realice una evaluación técnica del sistema de conexión eléctrico en lo que tiene que ver con el riesgo que éste puede generar sobre los habitantes del barrio Malvinas.

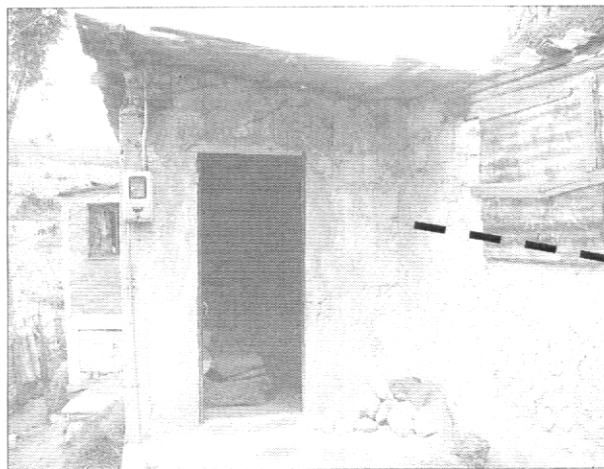
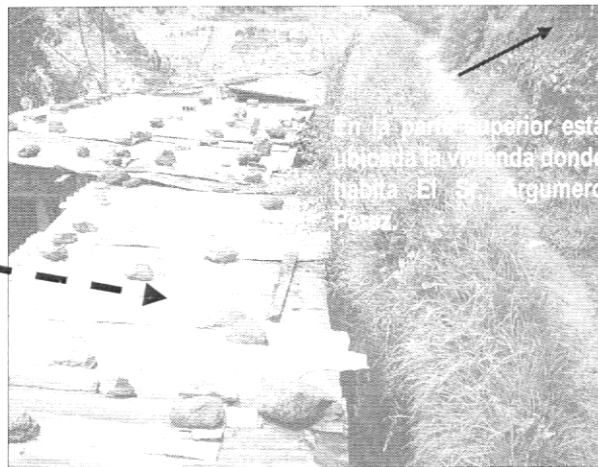
En lo referente a la vivienda donde habita la Sra. Diva Bedoya, localizada en Cra 2 C Este No. 43-01 Sur Mz. A4 L11, no presenta actualmente afectación directa por el proceso de remoción en masa, sin embargo hace parte de la zona de amenaza. Esta vivienda es de un solo nivel, construida en mampostería sin confinar con piso en cemento y cubierta en teja de zinc. En la parte posterior de esta vivienda se encuentra un talud vertical de altura de 2.0 m realizado para el emplazamiento de esta vivienda, sobre la parte superior de este talud se encuentra habitando Sr. Argumero Pérez (véase Fotografías 6 y 7)

Fotografía 6. Vivienda donde habita la Sra. Diva Bedoya

Fotografía 7. Talud contiguo a la vivienda donde habita la Sra. Diva Bedoya

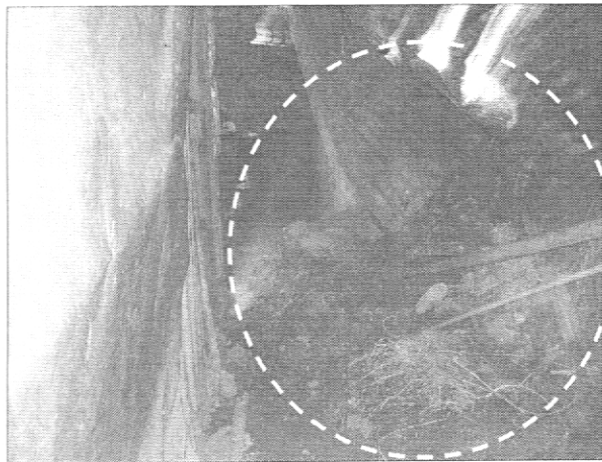
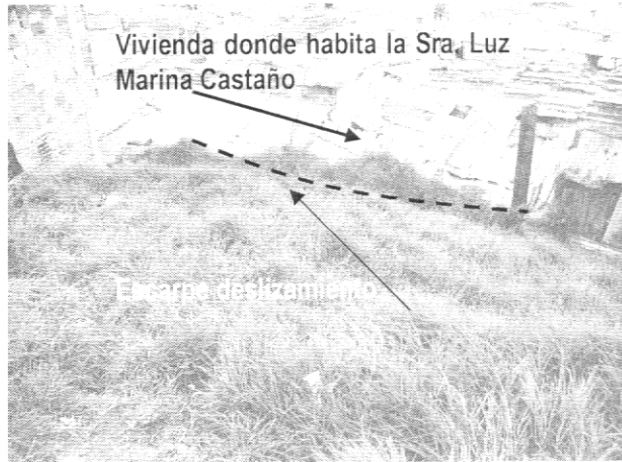
La vivienda donde actualmente habita la Sra. Luz Marina Castaño Restrepo, localizada en la Diag. 40 Sur No. 2K-48 Este Mz. B9 L10 (costado Norte del Barrio Malvinas, véase Figura 1), está ubicado en ladera de pendiente media a alta, cuya morfometría corresponde a pendientes entre 30 y 45 grados de inclinación. Sobre la ladera mencionada se han adelantado cortes verticales para el emplazamiento de las viviendas, entre las que se encuentra la vivienda evaluada la cual es de un nivel, construida en material de recuperación y cubierta en tejas de zinc. Esta vivienda es contigua a un talud de corte de aproximadamente 2.50 m de altura conformado por un material coluvial (Qcol). En la parte superior de este talud se encuentra una terraza realizada para el emplazamiento de viviendas la cual actualmente está vacía (véase fotografías 8 y 9).

En el momento de la evaluación se detectó un deslizamiento rotacional que compromete el talud de corte vertical, afectando la pared (en material de recuperación) del costado occidental de la vivienda donde habita la Sra. Castaño, lo anterior ha causado pérdida de verticalidad en esta zona de la vivienda. Por tanto se considera, que la habitabilidad de la vivienda correspondiente con el lote 10 de la manzana B9, se encuentra comprometida en el corto plazo.

En cuanto al deslizamiento rotacional presentado en el talud de corte contiguo al predio donde habita la Sra. Luz Marina Castaño, éste se debió a la falta de manejo de las aguas lluvias, las cuales debido a que no son recogidas ni evacuadas adecuadamente, descargan sobre el talud de corte, saturando el material coluvial generando pérdida de resistencia, y a la falta de obras de estabilización del talud de corte.

Fotografía 8. Interior del predio donde habita la Sra Luz Marina Castaño y afectación a la pared occidental por el proceso de remoción en masa

Fotografía 9. Parte Superior del talud de corte
