DIRECCIÓN DE PREVENCIÓN Y ATENCIÓN DE EMERGENCIAS

**DIAGNÓSTICO TÉCNICO No. DI -2912**  
**SUBDIRECCIÓN DE EMERGENCIAS**  
**(Radicado FOPAE 1- 06254)**

DIRECCIÓN: Cll. 133 a 133C con Cra. 3D Sur

BARRIOS: Ciudadela El Oasis

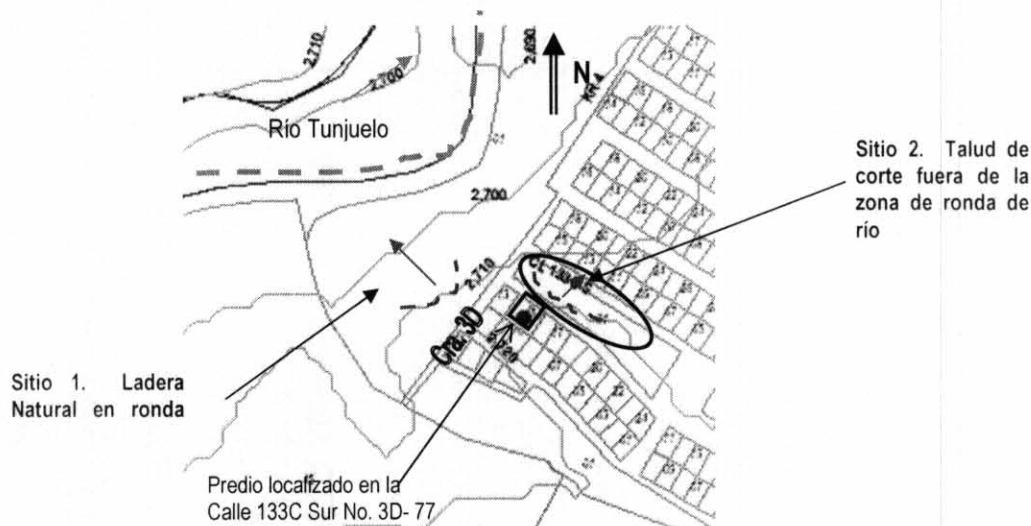
Figura 1. Localización de los sitios evaluados

En la inspección visual del sector se identificaron 2 sitios; el Sitio 1 corresponde a una ladera natural en la margen derecha del Río Tunjuelo, localizada hacia la parte baja del predio de nomenclatura Calle 133C Sur No. 3D-77 en el costado occidental de éste; y el Sitio 2 corresponde a un talud de corte vial, ubicado en la parte baja y frente al predio mencionado; el talud es paralelo a la calle 133 Sur (Figura 1).

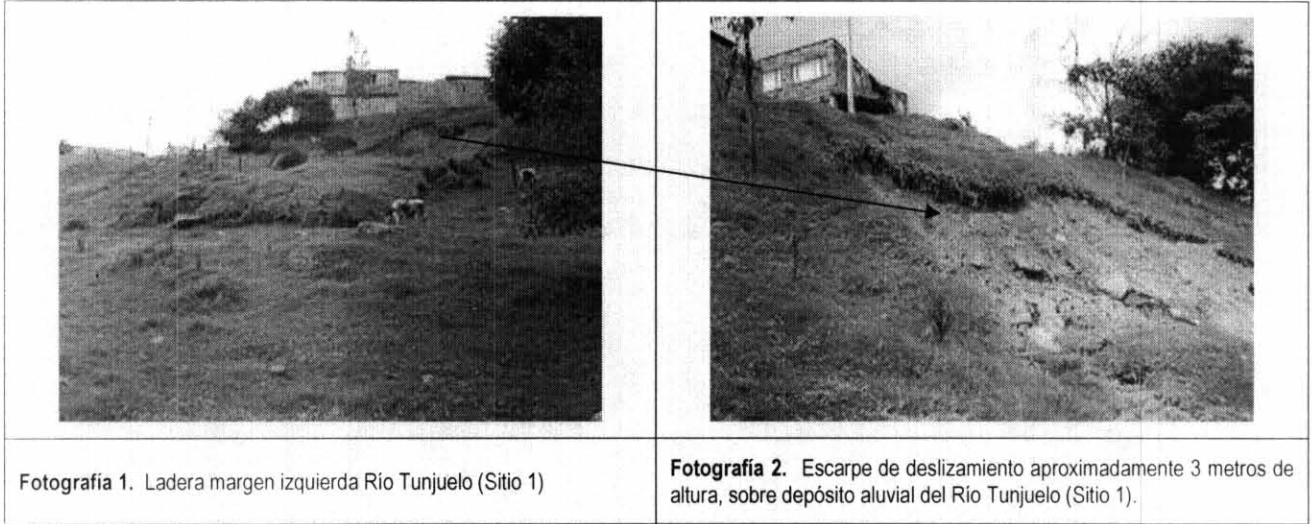
La ladera natural de este sitio, se encuentra afectada por procesos de remoción en masa activos, que consisten en un deslizamiento tipo rotacional y procesos de reptación. La altura de la ladera es de unos 30 m, medidos desde el nivel promedio de aguas del río Tunjuelo hasta la Carrera 3D, a lo largo de una longitud aproximada de 100 m (fotos 1 y 2), en toda la ladera se ha generalizado el proceso de reptación, mientras que el deslizamiento se presenta solamente hacia la parte superior de ésta. Con base en la información de la comunidad el este proceso de remoción en masa se viene presentando desde el mes de Junio del presente año.

El deslizamiento rotacional tiene un volumen aproximado  $100 \text{ m}^3$ , se generó posiblemente a causa de la saturación de los materiales del depósito aluvial en época de lluvias, sumado a factores contribuyentes como el uso de la ladera para el pastoreo del ganado y procesos de reptamiento asociados con ésta actividad, además de la socavación ocasionada por el río Tunjuelo hacia la pata de la ladera.

El deslizamiento rotacional éste sitio, presenta un escarpe principal de aproximadamente 3.0 m de altura, 10.0 m longitud,

6.0 m ancho y 2.0 m de espesor de la masa deslizada; la vista en planta de dicha masa es la de un ovoide alargado, con dirección de movimiento hacia el río (Fotografía 2). La distancia entre el escarpe de deslizamiento y el paramento de las viviendas localizadas en la corona es de aproximadamente unos 4.0 m.

Las viviendas localizadas en la corona de la ladera, así como 2 pozos de alcantarillado, 2 postes de energía y la vía de acceso peatonal, pueden resultar afectados, en el mediano plazo, ante la ocurrencia de un deslizamiento de mayor magnitud al ocurrido recientemente, al producirse un proceso de remoción en masa de carácter retrogresivo. La vía de acceso peatonal actualmente se encuentra sin pavimentar, no posee obras de manejo de las aguas de escorrentía, y la dirección de la pendiente transversal es hacia la ladera evaluada, estos factores contribuyen a la inestabilidad de la ladera por el aporte directo de aguas, generando la saturación del material en el sector afectado.

En el sitio 1 dado que se encuentra dentro de la zona de ronda del río Tunjuelo; se recomienda a la Empresa de Acueducto y Alcantarillado de Bogotá – EAAB, ESP, implementar las acciones pertinentes que garanticen la estabilidad de la margen derecha del río Tunjuelo a fin de evitar que el avance progresivo del proceso, afecte en el mediano plazo la habitabilidad y estabilidad de las viviendas aledañas. Igualmente en el sitio 2, se requiere la revisión del pozo de alcantarillado y conexiones aledañas localizadas en el costado derecho del muro en gaviones, debido a que la pérdida de soporte en la base puede hacer colapsar dicho pozo.

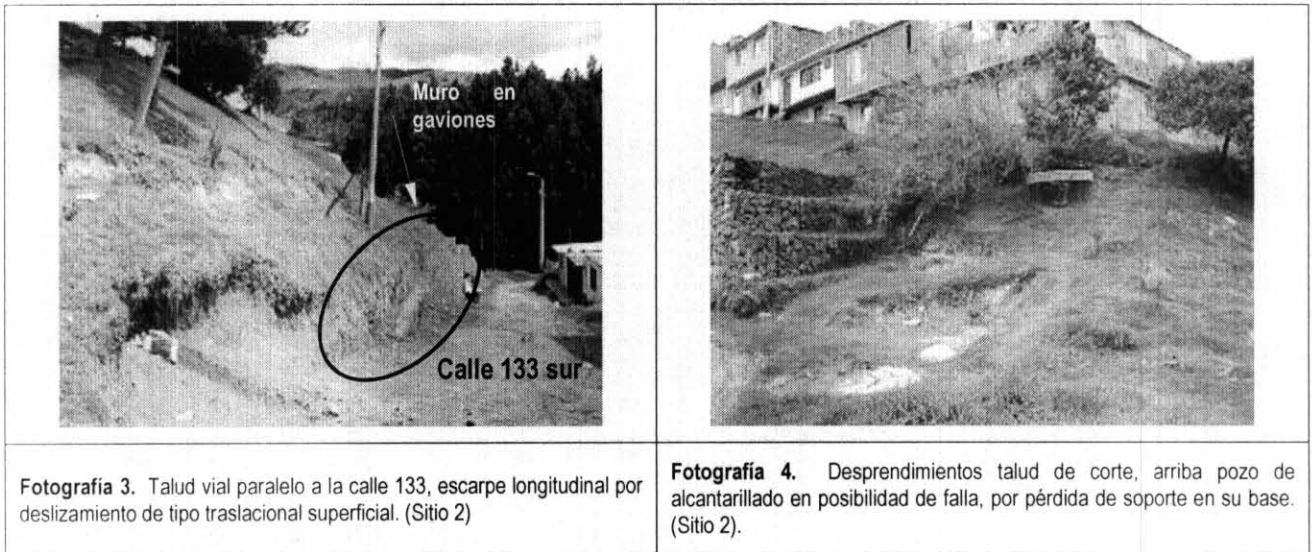
Se observa en el talud de corte vial realizado para la construcción de la Calle 133 Sur, que actualmente presenta procesos de remoción en masa, tipo deslizamiento traslacional superficial. La altura del talud es variable aproximadamente entre 1 y 4 metros, desde la calle 133 hasta la calle 133C, en una longitud aproximada de 40.0 m (Fotografía 3).

En el talud se presentan procesos locales de remoción, de carácter traslacional, con escarpes de 0.30 m a 0.50 m de altura, presentando un alineamiento longitudinal sobre el muro en gaviones instalado en la pata del talud. Sobre los gaviones se ha depositado material deslizado, cubriendo el nivel superior en una longitud de unos 3.0 m (Fotografía 3). Los gaviones están dispuestos en 6 niveles escalonados, con el primer nivel empotrado en el terreno. Se observan en esta estructura algunas deformaciones de baja magnitud, así como la inclinación de los arbustos de la ladera, los cuales evidencian problemas de estabilidad en la ladera.

Hacia la corona del talud existe una vía de acceso vehicular, con superficie de rodadura deteriorada, sin pavimentar; esta vía no posee estructuras de drenaje para conducir y entregar las aguas de escorrentía en forma adecuada y evitar el aporte de aguas al cuerpo del talud. La distancia entre el borde superior del talud y el paramento de las viviendas localizadas en la corona, es de aproximadamente 4.0 m. En el mediano plazo se puede producir un avance retrogresivo del movimiento, el cual podría afectar parte de la calzada de la vía, sin alcanzar a comprometer la estabilidad de las viviendas localizadas hacia la parte superior del talud, dado que los movimientos que se han presentado son de carácter superficial.

En el área afectada por el deslizamiento se encuentra infraestructura de redes de energía y pozos de alcantarillado (Fotografía 3 y 4), elementos que pueden ver comprometida su estabilidad en el mediano plazo. Las viviendas localizadas en la corona del talud corresponden a estructuras de 2 niveles en mampostería confinada, las cubiertas son de tejas de asbesto-cemento, apoyadas sobre durmientes en madera. La viviendas localizadas en la pata del talud son de un nivel, con estructura en mampostería confinada y cubierta de tejas en asbesto - cemento, en el momento de la visita no se evidencian daños en la estructura de estas viviendas a causa del proceso de remoción activo, por lo que se considera que la habitabilidad de las mismas no está comprometida en el mediano plazo.

En el sitio 2 es necesario realizar actividades de mantenimiento para reconformar el talud vial y construir obras de protección prolongando el muro en gaviones existente e implementando obras de manejo del agua de escorrentía superficial, evitando que el proceso se extienda y genere mayor afectación de la estabilidad de la zona.
