DIRECCIÓN DE PREVENCIÓN Y ATENCIÓN DE EMERGENCIAS

DIAGNÓSTICO TÉCNICO No. DI- 2916  
SUBDIRECCIÓN DE EMERGENCIAS  
EVENTO No. 57276

DIRECCIÓN:	Transversal 2 Este No. 45B-79	ÁREA DIRECTA:	0.5 Ha
BARRIO:	San Martín	POBLACIÓN ATENDIDA:	13
UPZ:	01-Paseo de los Libertadores	FAMILIAS	1 ADULTOS 8 NIÑOS 5
LOCALIDAD:	02-Chapinero	PREDIOS EVALUADOS:	1

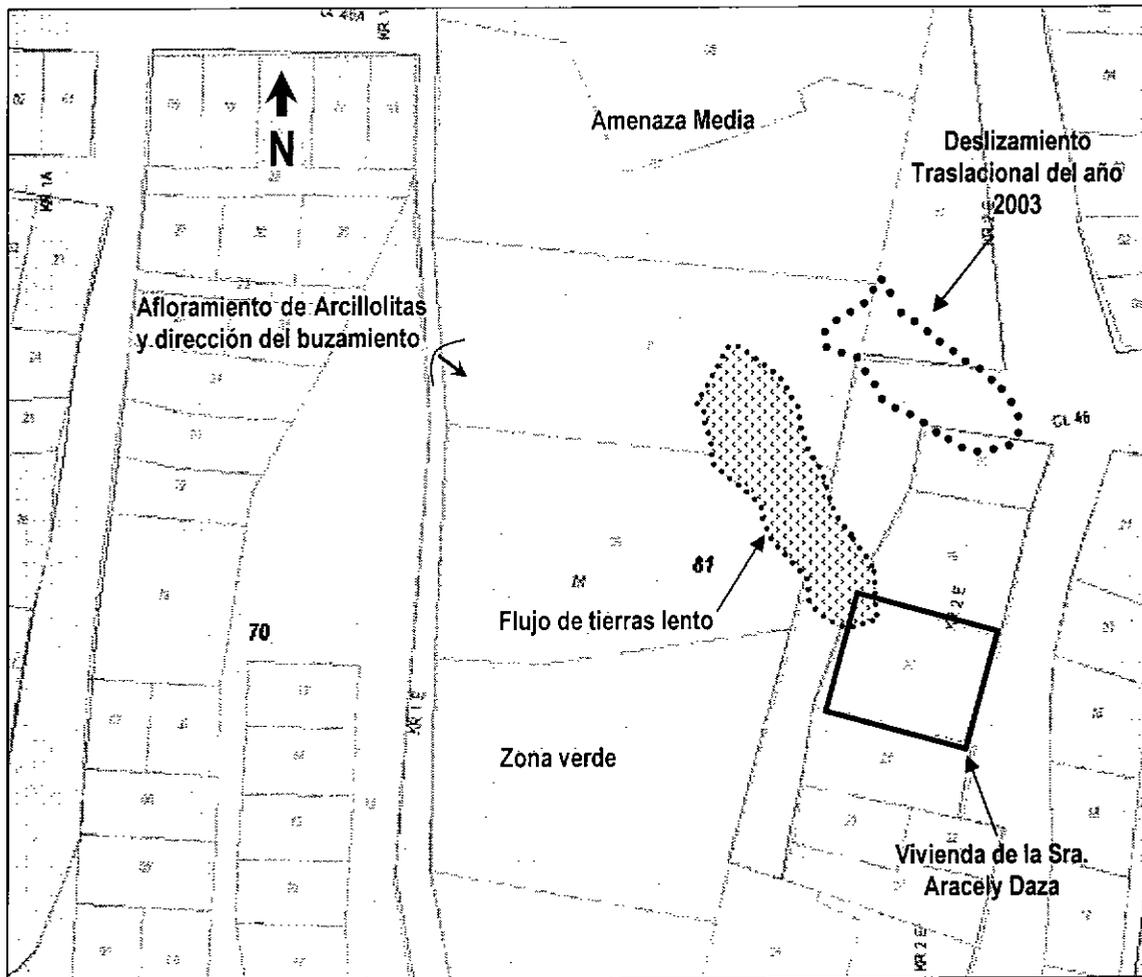
**Figura 1.** Localización del sector evaluado y vista en planta del área inestable.

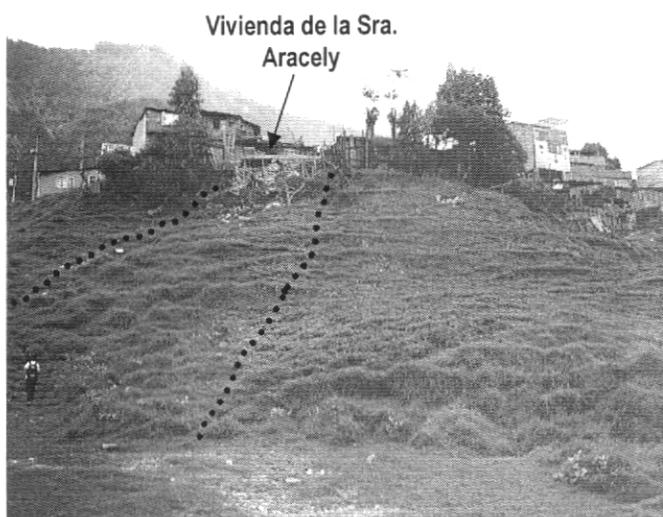
El predio objeto de la evaluación técnica está ubicado en la parte alta de una ladera, que presenta una pendiente de 35° aproximadamente, conformada por suelos arcillo arenosos y depósitos antrópicos que cubren estratos de arcillolitas; en donde se encuentra una zona verde utilizada para el pastoreo de ganado vacuno (ver fotografía 1).

En la ladera se observan escarpes de procesos de remoción en masa superficiales, focos de erosión debidos a las pisadas del ganado y un flujo de tierras lento. El flujo de tierras, en su parte superior afecta una placa de concreto y una habitación, construida en material de recuperación, ubicadas en la parte posterior de la vivienda habitada por la familia de la Sra. Aracely Daza con dirección Transversal 2 Este No. 45B-79.

- La reducción de la resistencia al corte debido al incremento de la presión de poros, generada por la infiltración de aguas asociadas a la falta de manejo de aguas de escorrentía, a la ausencia de bajantes de aguas lluvias y a las pisadas del ganado que generan zonas de sobrepastoreo y de acumulación de humedad.
- El incremento de los esfuerzos cortantes ocasionado: por el sobrepeso del suelo, el cual se debe al mayor contenido de humedad generada por la infiltración de aguas; y la sobrecarga generada por la nueva construcción (placa de concreto).

Lo anterior está acompañado por la susceptibilidad de los suelos arcilloarenosos con alta pendiente, destinados al pastoreo y que no cuentan con una apropiada cobertura vegetal ni un adecuado manejo de aguas de escorrentía, a presentar flujos de tierras relativamente lentos.

**Fotografía 1.** Aspecto general de la zona verde y localización del flujo de tierras lento y de la vivienda de la Sra. Aracely. Nótese los escarpes asociados a procesos de remoción en masa superficial y la presencia de ganado.

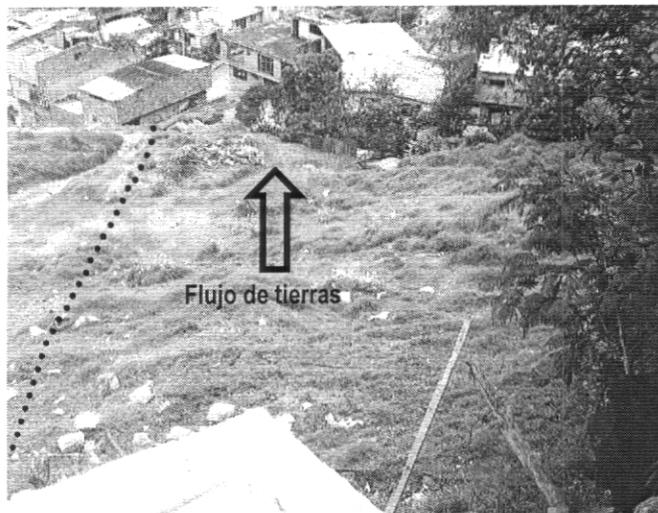
**Fotografía 2.** Parte baja del flujo de tierras, nótese la presencia de viviendas que se pueden llegar a ver afectadas si la velocidad del flujo aumenta con la presencia de fuertes lluvias.

- Avance retrogresivo del movimiento llegando a afectar las habitaciones y la cocina de la vivienda de la Sra. Aracely Daza, lo que comprometería su habitabilidad en el mediano plazo.
- El flujo de tierras puede aumentar su velocidad, a medida que se presente una mayor disgregación de la masa deslizada y un aporte importante de aguas; llegando a afectar las viviendas ubicadas en la parte inferior.

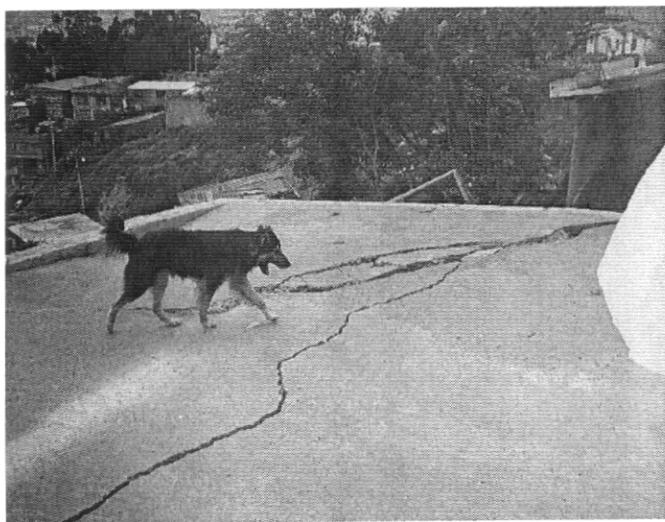
**Fotografía 3.** Fracturamiento de la placa de concreto ubicada en la parte posterior de la vivienda de la Sra. Aracely.

#	NOMBRE(Cabeza Hogar)	DIRECCIÓN	TELÉFONO	P	A	N	DAÑOS EN VIVIENDA
1	Aracely Daza	Transversal 2 Este No. 45B-79	3281021	13	8	5	Fractura de una placa de concreto ubicada en la parte posterior y desplazamiento de una habitación en material de recuperación.

Elaboración del acta de restricción parcial de uso No.001678 para el patio de la parte posterior, el área de la placa de concreto y la habitación en material de recuperación de la vivienda donde habita la Sra. Aracely Daza y familia, ubicada en la Transversal 2 Este No. 45B-79 en el Barrio San Martín de Porres de la Localidad de Chapinero.

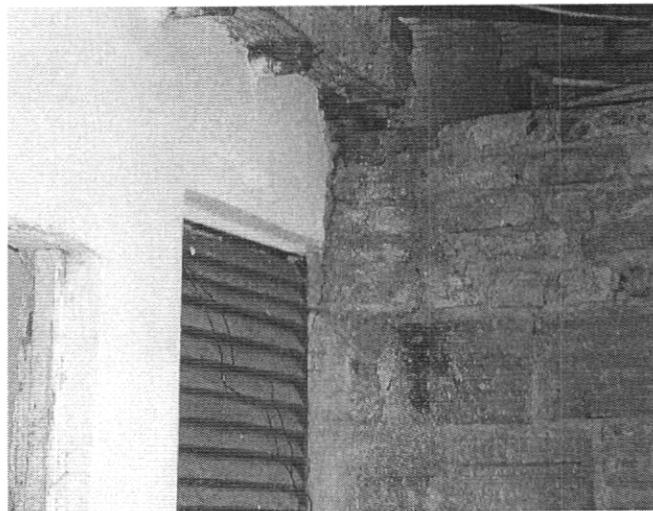
La vivienda de la Sra. Aracely Daza consta de dos plantas construida en mampostería no confinada con placa maciza de concreto y cubierta de tejas de zinc sobre durmientes de madera que presenta fisuras asociadas a deficiencias constructivas como la falta de traba entre algunos muros; no tiene comprometida su habitabilidad en el corto plazo por el procesos de remoción en masa mencionado anteriormente.

**Fotografía 3.** Fisuras presentes en la vivienda asociadas posiblemente a deficiencias constructivas.
