DIAGNÓSTICO TÉCNICO No. DI -2917
SUBDIRECCIÓN DE EMERGENCIAS
(Radicado FOPAE 1- 06075)

El presente diagnóstico corresponde a la visita técnica realizada por personal de la Dirección de Prevención y Atención de Emergencias - DPAAE, el día 13 de Julio de 2006, al sector aledaño al predio de nomenclatura Calle 62F Bis Sur No. 75J – 02, del Barrio Casaloma, de la Localidad de Ciudad Bolívar.

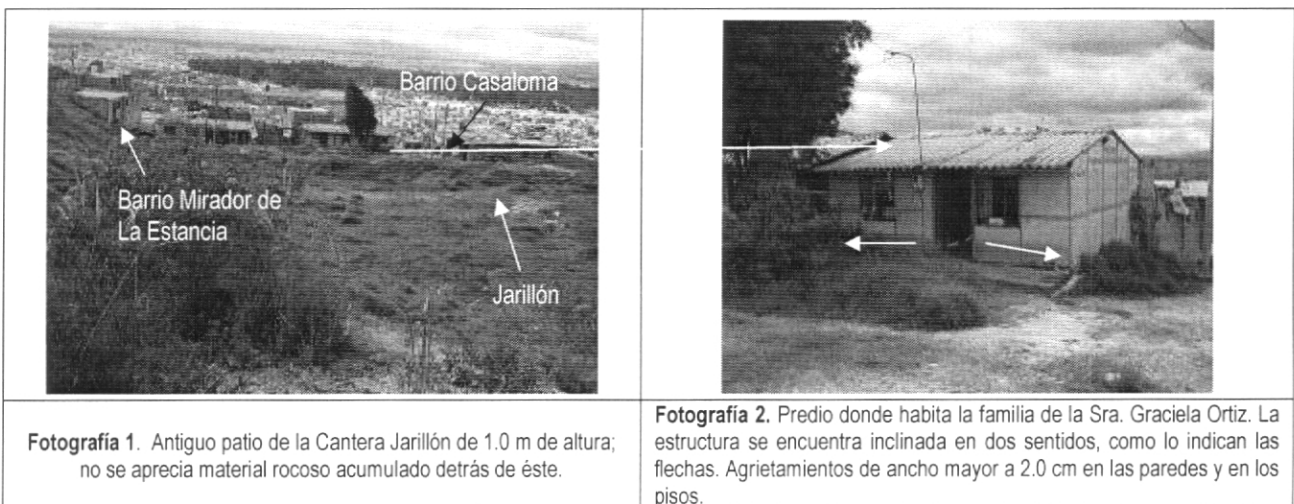
El predio localizado en la Calle 62F Bis Sur No. 75J – 02 del Barrio Casaloma, se ubica en un antiguo patio de explotación minera, de una cantera conformada por areniscas diaclasadas y fracturadas pertenecientes a la Formación Guaduas, cubiertas por un depósito de areniscas de origen fluvio-torrencial; el talud de la cantera es de aproximadamente 20.0 m de altura, con una pendiente de 70 a 80°, y una longitud cercana a 100.0 m. El predio evaluado se encuentra a una distancia aproximada de 100 m con respecto al escarpe de la cantera, existe un jarillón de 1.0 m de altura con relación al nivel de los predios de la parte baja, localizado a 10.0 m de estos; detrás del jarillón no se aprecia acumulación de material rocoso (Fotografía 1).

El predio evaluado corresponde a una estructura mixta de un nivel, vivienda prefabricada y material de recuperación para el cerramiento del patio, apoyada en cimientos continuos en concreto ciclópeo los cuales a su vez se encuentran sobre relleno y arenisca meteorizada, en un terreno de morfología plana, de pendiente 10°. La estructura de los predios vecinos localizados sobre la calle 62 F Bis Sur, tienen similares características; sin embargo, tan solo el predio donde habita la Sra. Graciela Ortiz (Calle 62F Bis Sur No. 75J – 02) presenta agrietamientos e inclinación de las paredes de la vivienda prefabricada, los cuales pueden estar ocasionados por asentamientos en los rellenos empleados para la implantación de la vivienda, debido a la falta de confinamiento de éstos (Fotografía 2).

Implementar las acciones para el mejoramiento de las especificaciones constructivas de la vivienda donde habita la Sra. Graciela, cuyo predio se localiza en el Barrio Casaloma, garantizando que se cumplan los requerimientos establecidos en la Ley 400 de 1998 (Decreto 33 de 1998 – Norma Colombiana de Diseño y Construcción Sismo Resistente). Estas obras deben ser adelantadas por el propietario y/o responsable del predio.

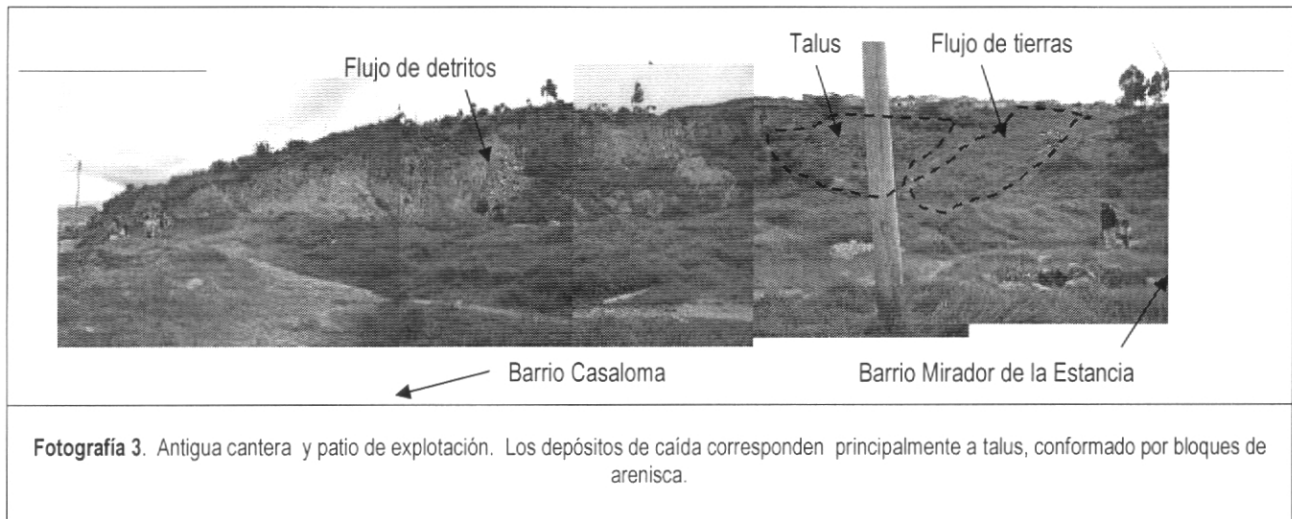
Hacia la corona del talud de corte minero se aprecian grietas de tracción de aproximadamente 0.50 m, que se amplían con el aporte continuo de aguas de escorrentía; hacia la pata, se aprecia la acumulación de los bloques de arenisca

Los depósitos de caída están sometidos a procesos intensos de erosión y no presentan ninguna obra de manejo de aguas de escorrentía superficial o subsuperficial así como de infiltraciones de aguas servidas, lo cual contribuye a la inestabilidad de tales depósitos a futuro (Fotografía 3).

En el talud de corte de la antigua cantera y en los depósitos de talus es necesario realizar actividades de control y/o protección para mitigar la erosión y la meteorización; además es necesario implementar obras de manejo del agua de escorrentía en la corona y la base del talud, de tal forma que se evite la saturación de estos materiales y se reduzca la probabilidad de que se genere un flujo de detritos de mayor magnitud, que afecte las viviendas de la parte baja de la cantera y las estructuras ubicadas en la corona, incluida la vía de acceso al barrio Barlovento.
