DIRECCIÓN DE PREVENCIÓN Y ATENCIÓN DE EMERGENCIAS

DIAGNÓSTICO TÉCNICO No. DI - 2918
SUBDIRECCIÓN DE EMERGENCIAS
COORDINACIÓN DE ASISTENCIA TÉCNICA
(Radicado FOPAE No. 1-06731)

DIRECCIÓN:	KR 5L # 48P - 16 Sur	ÁREA DIRECTA:	200 m ²		
BARRIO:	Mirador de Marrocos	POBLACIÓN ATENDIDA:	5		
UPZ:	54 Marruecos	FAMILIAS	1	ADULTOS	2
LOCALIDAD:	18 Rafael Uribe Uribe	PREDIOS EVALUADOS	1	NIÑOS	3

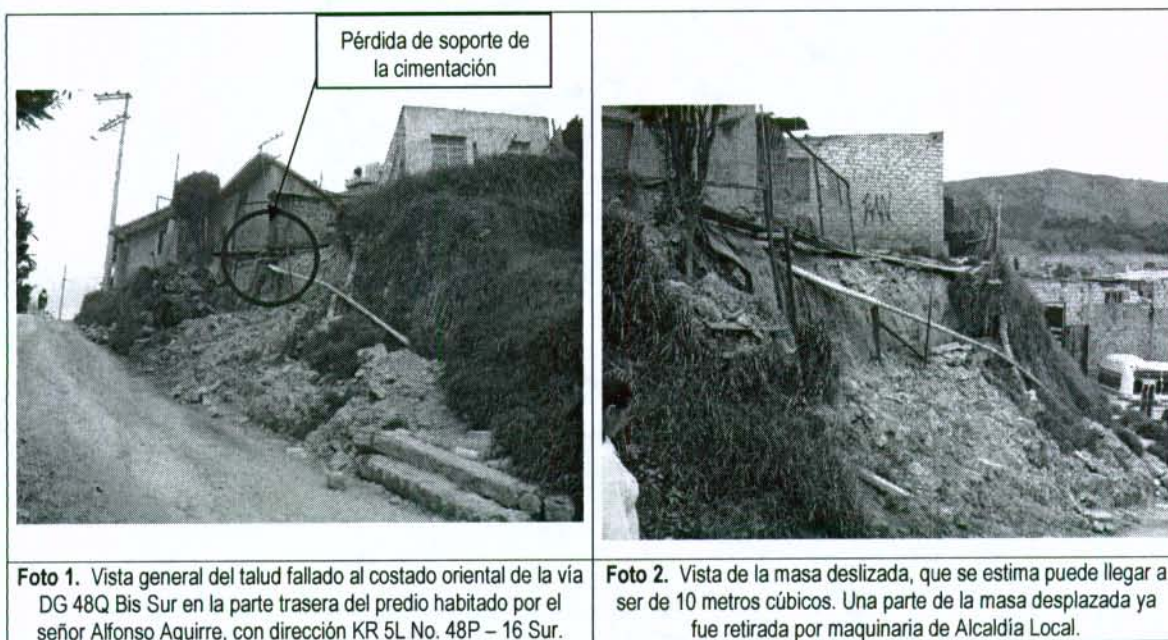
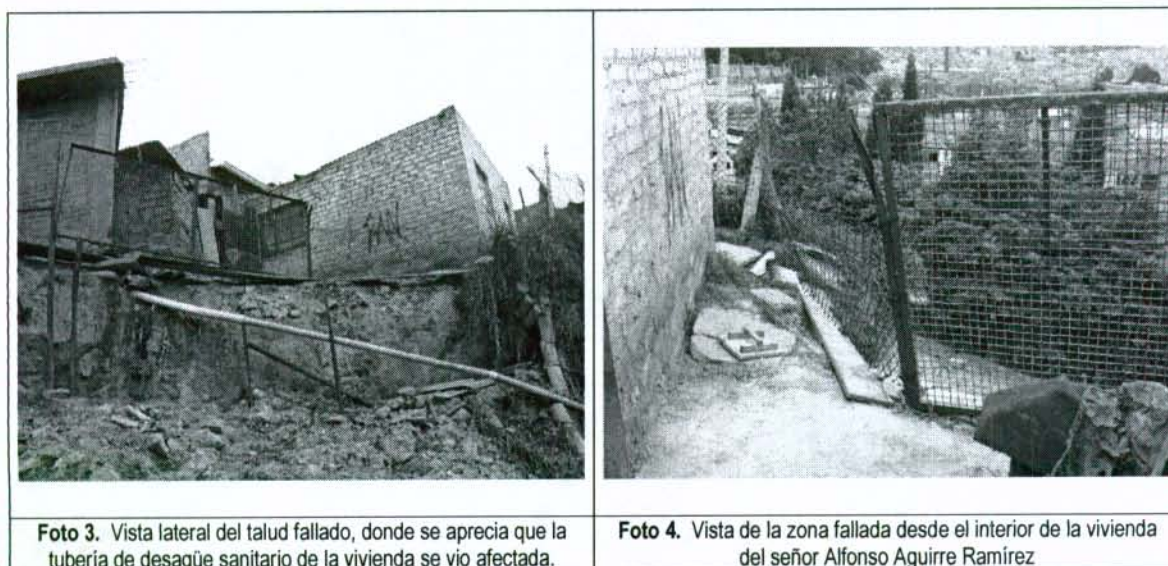
5. REGISTRO FOTOGRAFICO

Según comentarios del señor Aguirre, el día 11 de Junio de 2006, en la parte trasera de la vivienda, que se encuentra adyacente a la Diagonal 48Q Bis Sur, se presentó la falla del talud que da soporte a la cimentación de la misma, desplazándose una masa de alrededor de diez (10) metros cúbicos, los cuales cayeron sobre la vía. El material involucrado en el proceso de remoción en masa y que hacía parte del talud vial, correspondiente a un material arcilloso, afectó el tránsito sobre la Diagonal 48Q Bis Sur, razón por la que la Alcaldía Local procedió al retiro de la masa deslizada y a la adecuación provisional de la vía.

La causa principal para que se generara la falla del talud vial fue muy seguramente la saturación del material, la alta pendiente, la falta de confinamiento de la capa de suelo arcilloso y el corte de la pata del talud que se llevó a cabo dentro del proceso de adecuación de la Diagonal 48Q Bis Sur, por parte del personal de la Alcaldía Local, según informa la comunidad.

Adicionalmente, con base en la inspección visual, se concluyó que las condiciones de drenaje no son adecuadas en lo que refiere al manejo de la escorrentía superficial en el sector de la Diagonal 48Q Bis Sur aledaño a la vivienda, lo que genera el lavado adicional de la pata del talud, contribuyendo con mayores pérdidas de soporte para el mismo.

- A la Alcaldía Local de Rafael Uribe Uribe, desde su competencia, proceder a la implementación de las medidas de protección, estabilización y contención requeridas para garantizar la estabilidad del talud en el costado oriental de la vía de la Carrera 5L en el costado del predio 48P - 16 Sur, en el que habita el señor Alfonso Aguirre Ramírez. A la vez que se le recomienda construir obras de drenaje para el manejo de la escorrentía superficial sobre la vía de la Diagonal 48Q Bis Sur.
- Se mantienen vigentes las recomendaciones de los RO-7914 y RO-8154 en el sentido de implementar un adecuado sistema de drenaje al interior de las viviendas, mediante la instalación de canales y bajantes en las cubiertas.
