DIAGNÓSTICO TÉCNICO No. DI - 2919
SUBDIRECCIÓN DE EMERGENCIAS
(Radicado FOPAE 1- 05068)

FECHA: 14 de Julio de 2006

DIRECCIÓN: Carrera 18C No. 81 C - 20 Sur

BARRIOS: San Joaquín del Vaticano

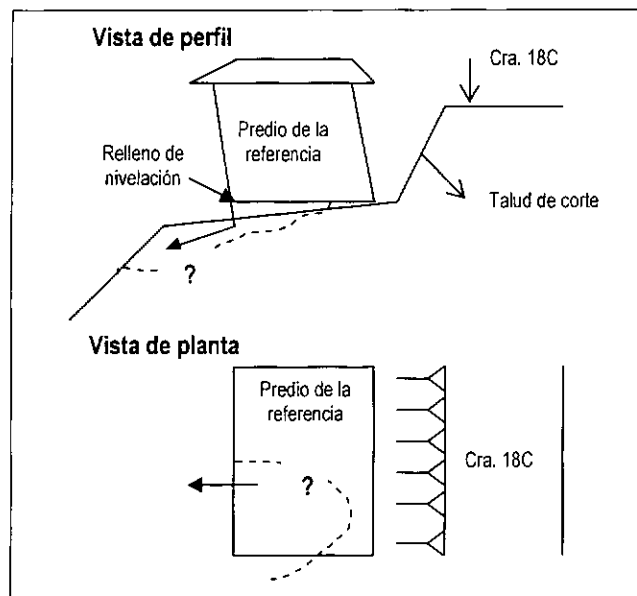
Figura 1. Esquema de localización del predio

En la zona aledaña al predio evaluado, existen vías sin pavimentar, y sin obras de drenaje para conducir las aguas de escorrentía y así evitar el aporte de aguas hacia las viviendas localizadas en el talud externo de la vía, a una distancia menor a 2.0 m del borde de la calzada (ver Figura 1).

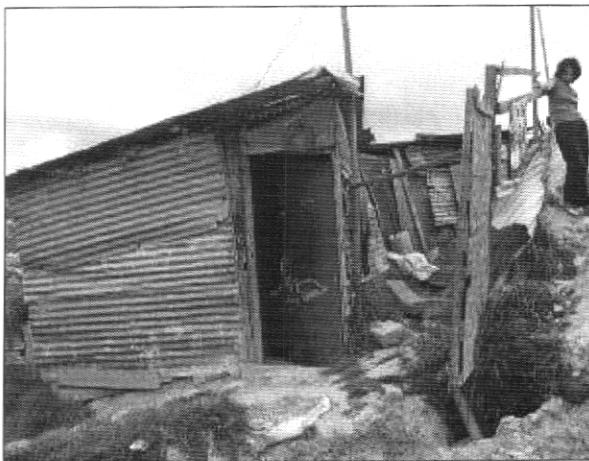
El predio donde habita la Sra. María Carrillo está localizado en el talud externo de la vía, con una diferencia de nivel de aproximadamente 1.5 m entre la corona y la base de la vivienda (Ver Figura 1 y Fotografía 1). La vivienda es de un nivel, construida en material de recuperación, conformada por muros en madera y tejas de zinc, con cubierta en tejas de zinc apoyadas sobre postes en madera y pisos en losa de concreto de poco espesor.

Debido a la falta de confinamiento del relleno utilizado para nivelar el piso de cimentación y la actividad del flujo, se presenta pérdida de la verticalidad de las paredes de toda la vivienda (ver Fotografía 1 y 2) en el sentido de avance del movimiento. Igualmente se aprecia en el interior de la vivienda agrietamientos, hundimientos de mediana magnitud, entre 0.30 y 0.10 m, y humedades en los pisos de la vivienda.

Fotografía 1 Vivienda donde habita la Sra. María Carrillo. Talud de corte para el emplazamiento de la vivienda; hacia la corona se localiza la Cra. 18C sin pavimentar y sin cunetas o bordillos.

Por lo anterior, se recomienda no habitar el predio evacuado hasta tanto se implementen las obras de estabilización en el sector y mejoren las condiciones de manejo de aguas de escorrentía y servidas.

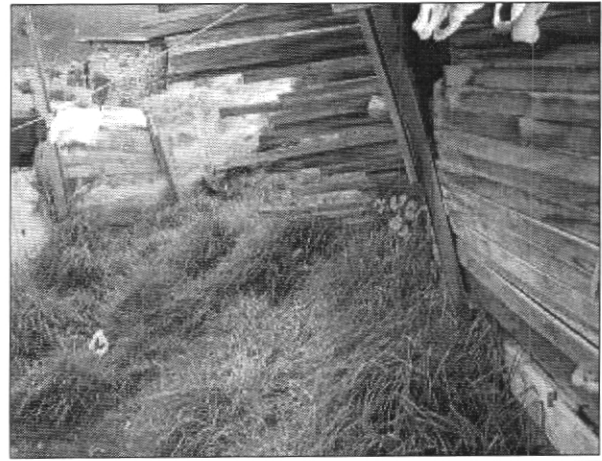
Fotografía 2 Inclinación de las paredes de la vivienda (parte posterior del predio), se aprecia la falta de confinamiento en los apoyos, así como la carencia de cimientos.

Los daños en la vivienda donde habita la Sra. María Carrillo, comprometen la estabilidad en el corto plazo por las bajas especificaciones técnicas de la construcción, donde la cimentación no tiene confinamiento, y los procesos de remoción activos en la zona aledaña al predio evaluado, por las posibles fugas que presenta la red de alcantarillado, así como el aporte continuo de aguas de escorrentía.
