DIAGNÓSTICO TÉCNICO No. DI -2925
SUBDIRECCIÓN DE EMERGENCIAS
(RADICADO FOPAE 1- 2006-05761)

DIRECCIÓN:	Calle 69 Sur No 20 D -33	ÁREA DIRECTA:	92 m ²				
BARRIO:	Juan José Rondón	POBLACIÓN ATENDIDA:	4				
UPZ:	70 Jerusalen	FAMILIAS	1	ADULTOS	2	NIÑOS	1
LOCALIDAD:	19 Ciudad Bolívar	PREDIOS EVALUADOS	3

El presente diagnóstico corresponde a la visita técnica realizada por personal de la Dirección de Prevención y Atención de Emergencias – DPAE, el día 13 de Julio de 2006, al barrio Juan José Rondón, a la altura de la Calle 69 Sur No 20 D -33 Localidad de Ciudad Bolívar.

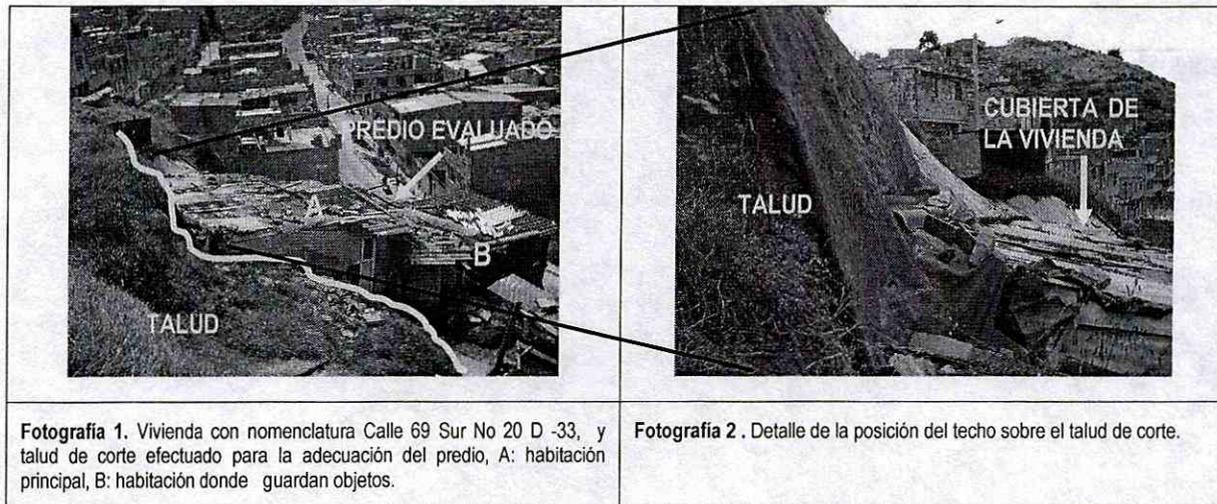
El sector evaluado se ubica en un relieve de valles aluviales de Planicie donde afloran depósitos aluviales, y coluviales constituida de cantos embebidos en una matriz arenosa, cubiertas por materiales de relleno y capa vegetal (pasto, rastrojo), allí se localiza el predio con nomenclatura Calle 69 Sur No 20 D -33 donde se construyó una vivienda habitada por la familia de la Sra. Rubiela Olguín, donde se identifica un talud de corte de 15 metros de altura y una pendiente de 85° efectuado para la adecuación del predio el cual está afectado por caída de rocas y deslizamientos que se acumulan en la base del talud (véase Fotografías 1 y 2).

Entre las causas que generaron el deslizamiento se encuentra la saturación de los materiales, producto de las lluvias presentadas en la zona, falta de obras de drenaje que permitan evacuar las aguas de escorrentía, desconfinamiento de los materiales, además del sobrepeso ejercido por la vivienda en el terreno.

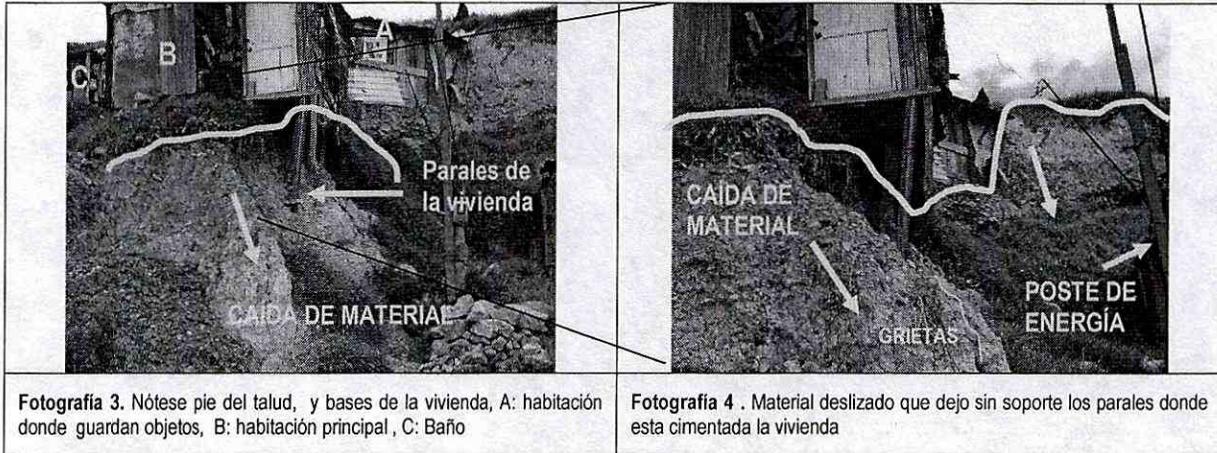
La vivienda donde habita la Sra. Rubiela Olguín, es de un nivel, y está construida en material de recuperación y piso soportado por parales de madera; el material deslizado se acumuló en parte sobre el techo y base de la vivienda (véanse Fotografías 3 y 4). Por lo anterior, se presentó la pérdida de verticalidad de un poste de energía conjunto al predio y pérdida de soporte de los parales de la parte frontal de la vivienda, comprometiendo la estabilidad y habitabilidad en el mediano plazo. Evidenciado en la inclinación de algunas paredes de la vivienda. Motivo por el cual se elaboró el acta de restricción de uso de la parte frontal de la vivienda.

Fotografía 3. Nótese pie del talud, y bases de la vivienda, A: habitación donde guardan objetos, B: habitación principal, C: Baño

Fotografía 4 . Material deslizado que dejó sin soporte los parales donde esta cimentada la vivienda

De continuar con el avance retrogresivo del movimiento (desprendimientos del material y caída de rocas), es posible que se presente el colapso de la vivienda donde habita la Sra. Rubiela Olgún y su familia.

- Incluir con prioridad técnica uno (1) en el Programa de Reasentamiento de Familias ubicadas en Zona de Alto Riesgo No Mitigable la familia de la Sra. Rubiela Olgún, localizada en la Calle 69 Sur No. 20D-33.
- Una vez evacuada, se recomienda oficiar a la Caja de Vivienda Popular – CVP, para que agilice el trámite respectivo de desmonte de la vivienda de la Sra. Rubiela Olgún, localizada en la Calle 69 Sur No. 20D-33, con el fin de evitar que ésta colapse sobre las viviendas aledañas ubicadas ladera abajo. Educativo.
